# 吉祥寺本町2丁目道路陥没事象調査について

## 調査の目的

本調査の目的は、吉祥寺本町2丁目道路陥没事象に関し、再発防止の観点から事象発生原因の解明を行うことである。

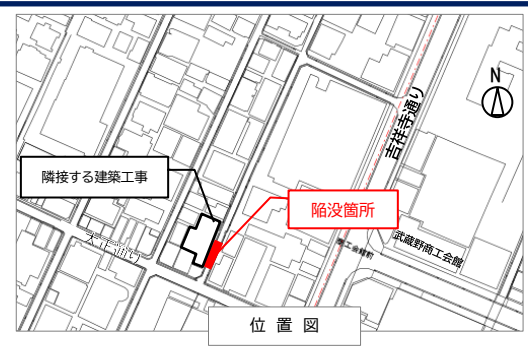
- 日時：令和3年11月2日午前6時20分  
(武蔵野警察署から武蔵野市へ連絡)
- 場所：武蔵野市吉祥寺本町2丁目
- 概要：道路陥没の規模は、延長約15m、幅約3m、深さ2~5m程度  
ごみ収集車の後輪が脱輪したが、運転手含めけが人はなし  
道路西側に隣接する建築工事現場では、既存地下外壁が傾き、  
道路下の土が流出  
既存建築物の昭和57年建築部分と平成7年増築部分の境界から土砂が流出

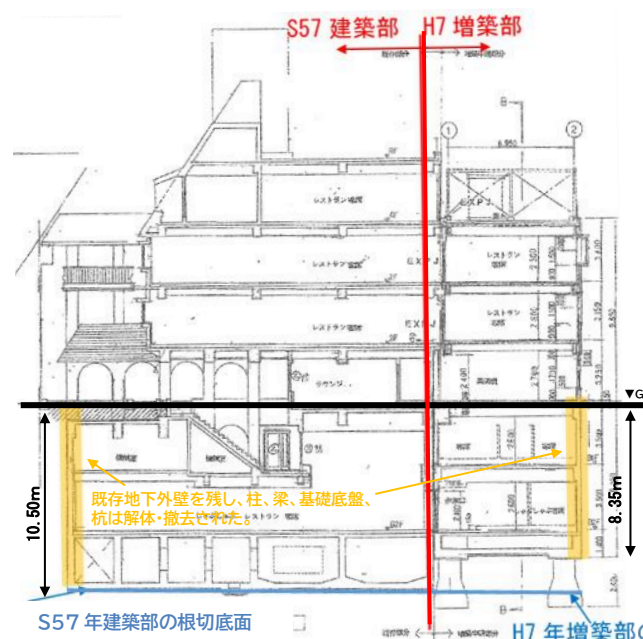
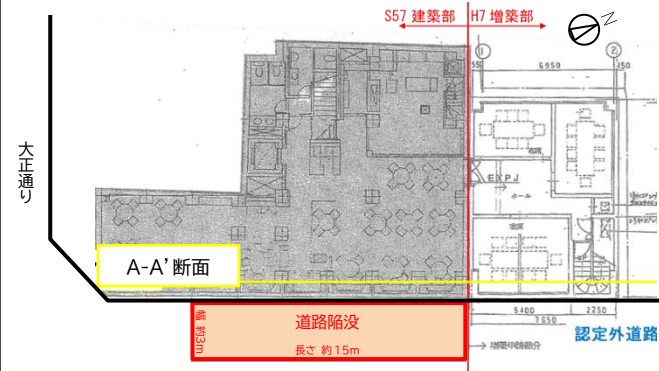
- 既存建築物は、昭和57年に南側建築物を建築、平成7年に北側建築物を増築（以下それぞれ「S57建築部」、「H7増築部」という。）
- S57建築部は、地上4階、地下2階、基礎形式は直接基礎
- H7増築部は、地上3階、地下2階、基礎形式は杭基礎（計画図から先端拡張（拡底）と想定される。）
- 既存建築物の底盤深度は、地下ピットを含め、S57建築部10.50m、H7増築部8.35m
- S57建築部とH7増築部の地下外壁は、鉄筋で接続もされておらず、構造的に分離されている。

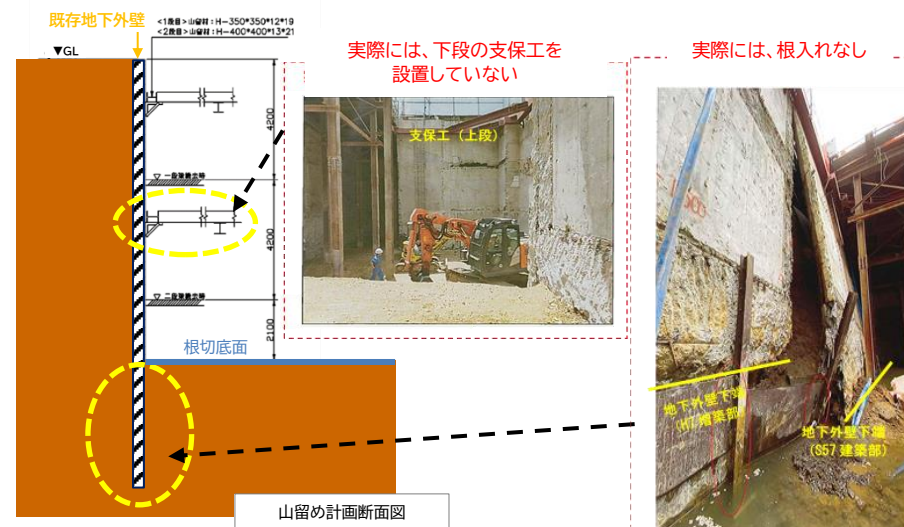
- 既存地下外壁を山留め壁として活用しようとしていた。
- 支保工は2段設置することが計画されていたが、地上から1.5m下方の位置に1段のみ設置
- 地下の構造物は既存地下外壁を除き、柱、梁、基礎底盤、杭を含めすべて撤去されていた。
- 傾倒した既存地下外壁の根入長はなく、南側側部が直交する既存地下外壁とつながるほかは、高さ約10m分の背面土圧の大部分を上段の支保工で支えている状態であった。

○山留めとして利用し傾倒した既存地下外壁は、根入れがなく、基礎底盤が撤去され、かつ支保工（切梁）は1段のみが設置されていた。山留め設計指針（日本建築学会、2017）に基づく構造計算により、傾倒や壁体が破壊することが認められた。傾倒した既存地下外壁は、山留めとしては通常の山留め工法と比べ、構造的に不十分である。

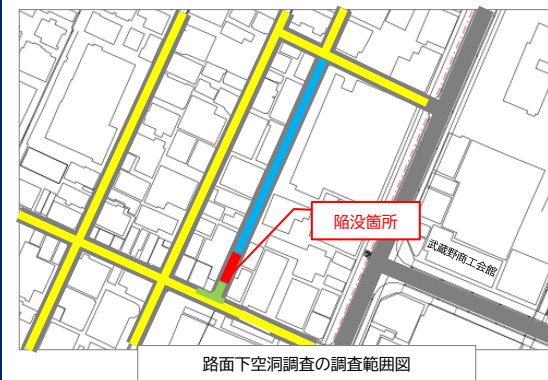
- 路面下空洞調査は、陥没発生前1回、陥没発生後3回、計4回実施
- 調査方法：空洞探査車を用いて取得したデータを解析して空洞の有無を判定した。

実施時期	実施機関	探査深さ	空洞調査結果	
			南側道路	当該道路
① 令和元年11月13日	武蔵野市	地下1.5m	異常なし	異常なし
② 令和3年11月2日	国土交通省	地下1.5m 地下3.0m	異常なし	異常なし (陥没箇所の北側の区間)
③ 令和3年11月7日	武蔵野市	地下1.5m 地下3.0m	-	異常なし
④ 令和3年12月11日	武蔵野市	地下1.5m 地下3.0m	異常なし	-

○路面下空洞調査、地下埋設物調査の結果から、道路下に空洞は形成されていなかったものと考えられる。

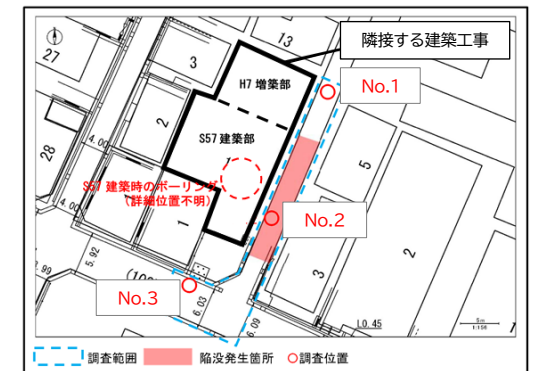
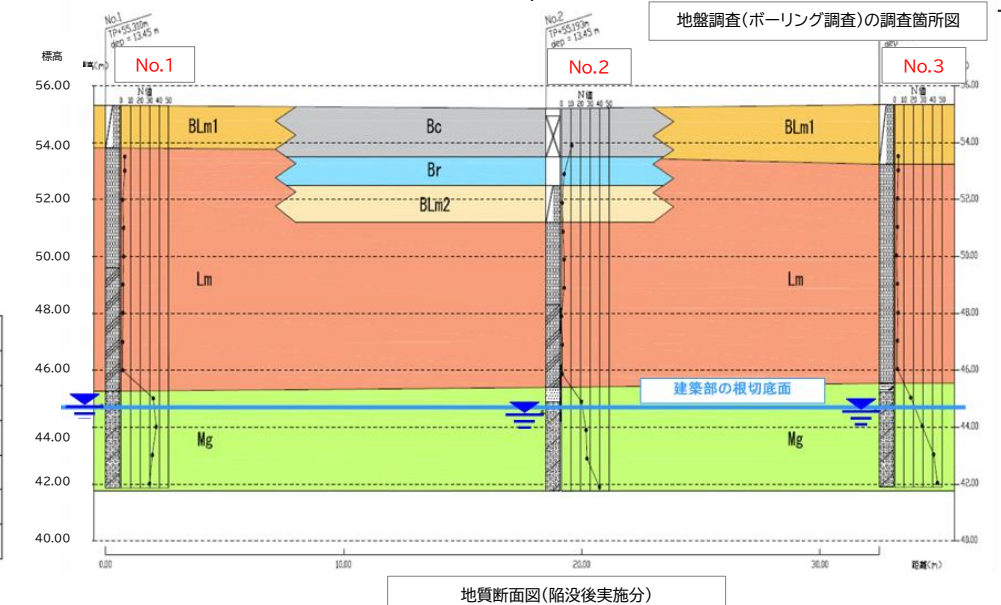
- 近隣の地盤調査結果の収集並びに、陥没箇所及び陥没箇所の南北の3か所において、道路陥没事象発生後に地盤調査を実施した。
- 地層構成は、地下約10mまではローム層、それ以深には砂礫層が分布している。
- 地下水位は、昭和57年3月の調査では地下8.8mのローム層内、令和3年6月の調査では地下11mの砂礫層内に確認されている。
- ローム層の砂礫層への流出は認められず、道路陥没前に地下水の変動により空洞が形成されていた可能性は想定し難い。

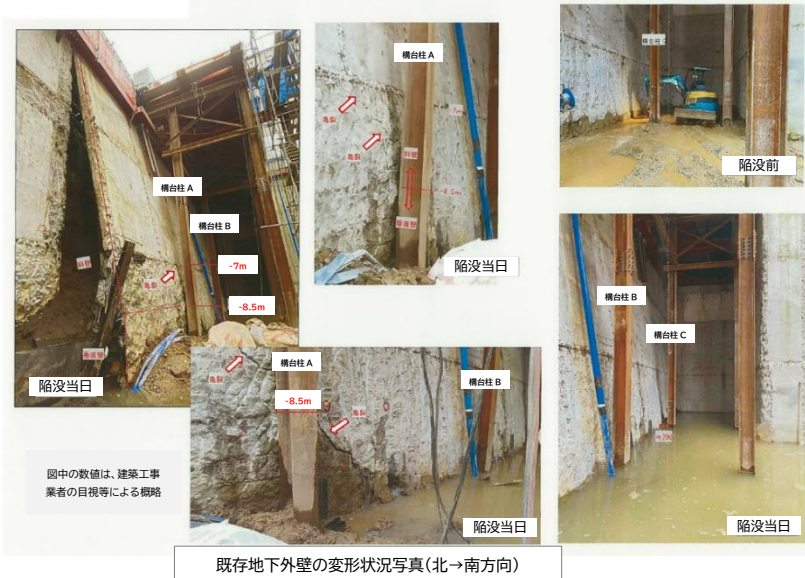
- (1) -1 山留め設計指針（日本建築学会、2017）に基づく標準的な手法により構造安定性を確認
- (1) -2 切梁・腹起しが固定された上辺及び南側側部の二辺が固定されていたと仮定し、傾倒した既存地下外壁を再現した場合の構造安定性を確認
- (1) -3 傾倒しなかった西面既存地下外壁が構造安定性を保てる土圧が、傾倒した既存地下外壁に作用したと仮定した場合の構造安定性を確認
- (1) -4 傾倒した既存地下外壁に崩落高4m分土砂のみの土圧が作用したと仮定した場合の構造安定性を確認

○(1) -1及び2では、既存地下外壁背面ローム層全体（深さ10mまで）の土圧に各種条件で構造計算を実施した。(1) -3及び4では、傾倒しなかった既存地下外壁の安定性や、崩壊高4mを考慮した比較的小さな土圧に各種条件で構造計算を実施した。

○山留め設計指針（日本建築学会、2017）による標準的な構造計算のほか、いずれの構造計算においても、傾倒した既存地下外壁は山留めとして成立しない結果となっており、土圧を支えられず、不安定化したことを示唆している。
