# 武蔵野公会堂 現地調査報告書（抜粋）

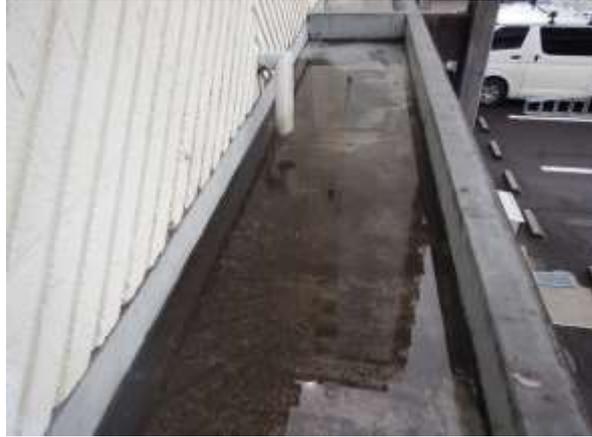
当該部位はウレタン塗膜防水にて施工されています。塗膜の減耗により、メッシュが露出している部分が見受けられました。また、外壁との取り合いのシーリングの劣化が確認されています。さらに、雨水の滞留が確認されており、勾配が取れていない可能性がございます。その他の部分については、表面の汚れや保護塗料の退色など経年による劣化と考えられます。

これらを踏まえて、防水層の機能が損なわれているため、修繕工事の実施が必要だと判断します。

▲雨水の滞留（劣化状況）

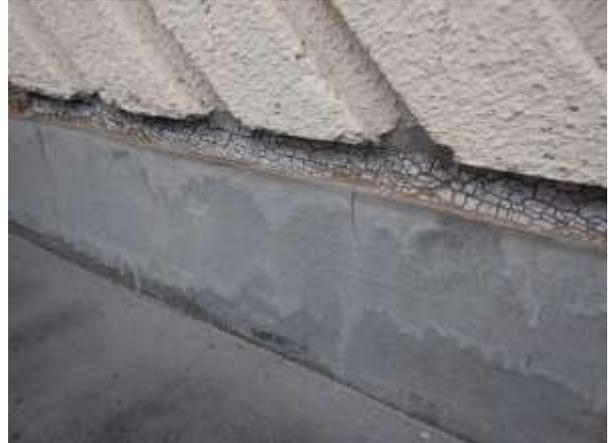
▲シーリングの劣化（劣化状況）

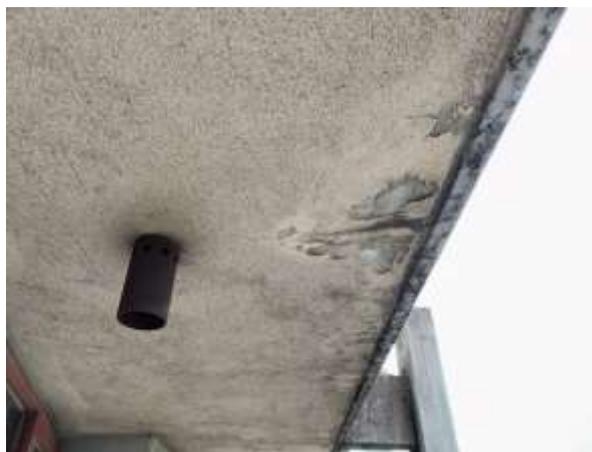
当該庇裏はリシン吹付塗装によって施工されています。見た目の汚れの他に、経年劣化により塗装の浮き、剥がれが確認されています。北側庇裏は特に劣化が激しく、塗装が剥がれてしまい、躯体の剥がれや鉄筋の露出、錆などの影響も出てきております。

以上の結果よりかなり経年劣化が進行しているため早急な修繕工事が必要だと判断します。

▲塗装の剥がれ（劣化状況）

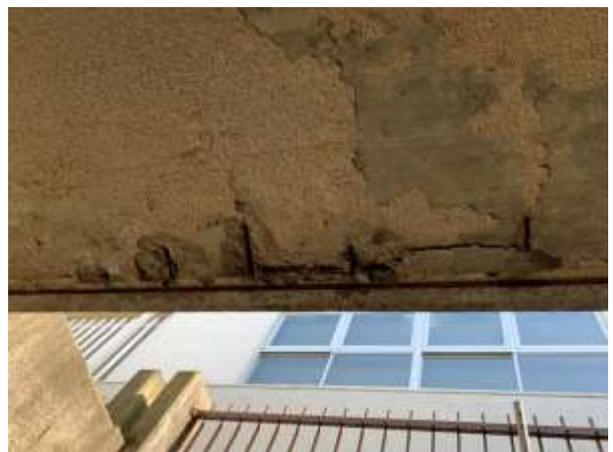
▲塗装・躯体の剥離（劣化状況）

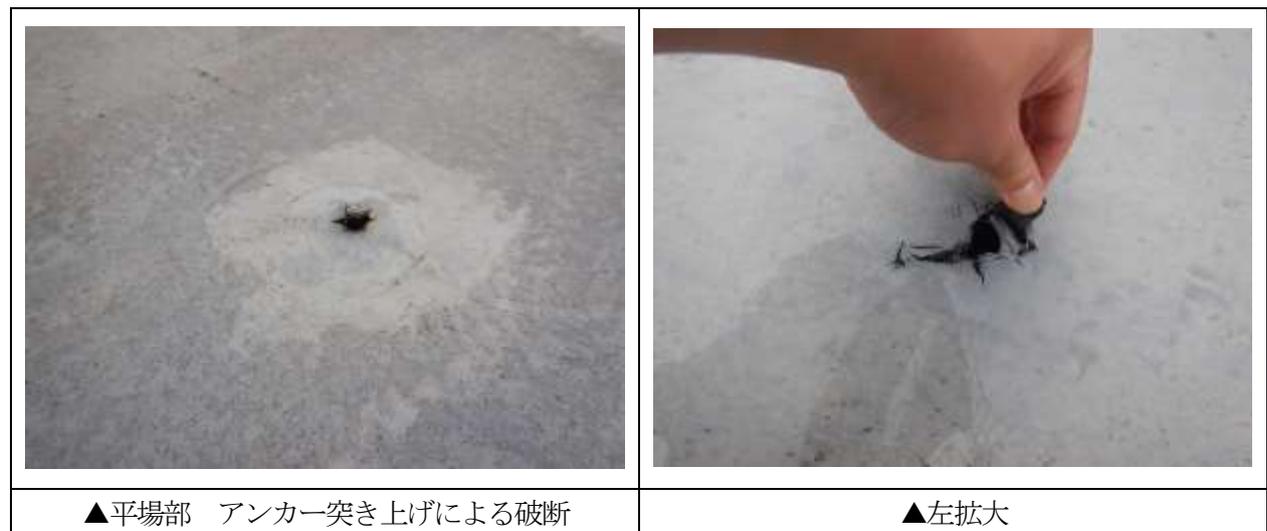
#### 4.6 屋根・防水（会議室棟） 2. 塗膜防水（ウレタン系） 会議室棟屋上

当該屋根は塩ビシート防水機械的固定工法にて施工されております。また、塩ビシート防水上にウレタン塗膜防水にて補修されている箇所がございます。平場部は、アンカー及びビディスクの浮きが多く確認されております。また、アンカーの浮きに伴い、シートが破断している箇所がございます。破断箇所から、雨水が侵入している状況です。さらに、ウレタン塗膜防水部分は、保護塗料のチョーキングが見受けられました。その他にも、下地の不陸による雨水の滞留、植物の生育が確認されております。現状漏水は確認されておきませんが、雨水が押えコンと塩ビシート防水の間に含まれており、防水層として機能していない状態と考えられます。

以上の結果より、経年劣化がかなり進行しているため、早急な修繕工事が必要と判断します。

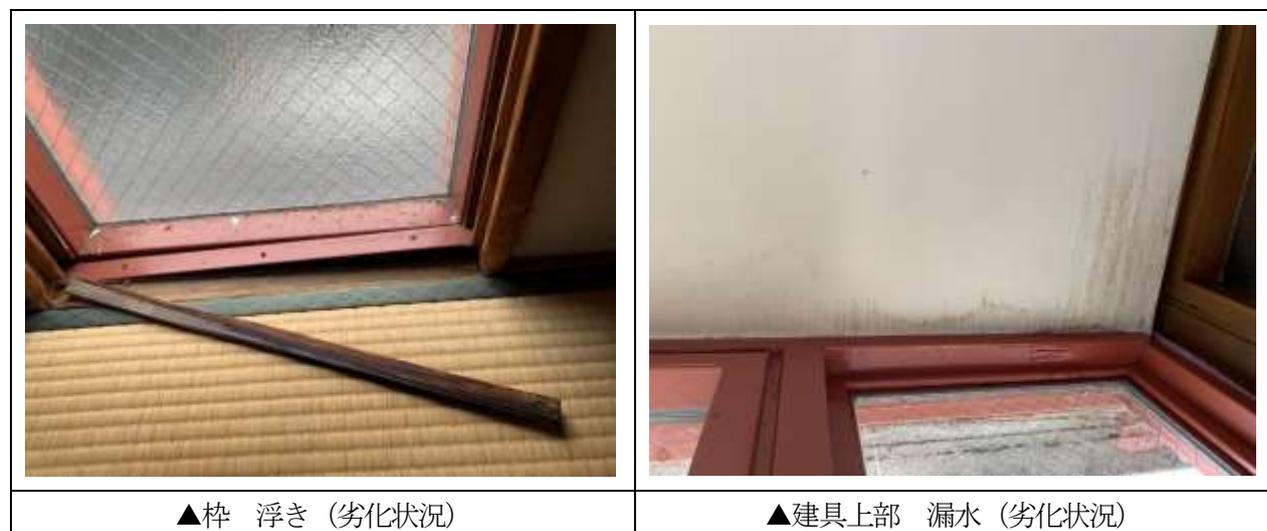
#### 4.10 外部建具（会議室棟） 1. 窓-スチール製（引違い・はめ殺し）

当該建具は竣工時に設置されたものです。そのため塗装の剥がれ、枠の爆裂や錆、浮きなど著しい劣化が見受けられます。浸水の経路になり建具だけでなく、躯体の劣化にもつながります。

以上の結果より、経年劣化が進行しているため、改修工事も実施が必要であると判断します。

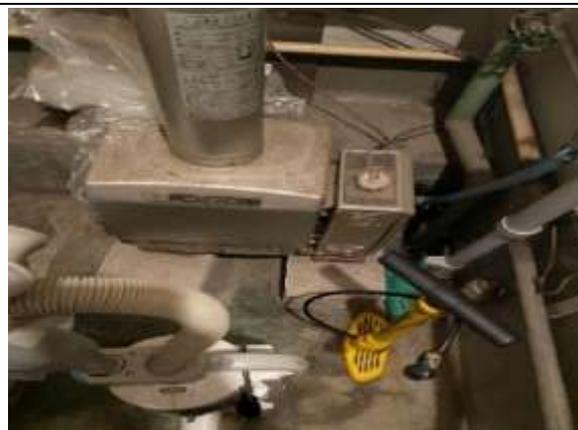
地下ボイラー

給湯設備につきましては、外観目視上は特に指摘は見当たりませんが、設置年数より 58 年とかなりの年数が経過しているため、機器、配管の劣化が進行している事と思われます。

そのため、機器の更新を推奨します。

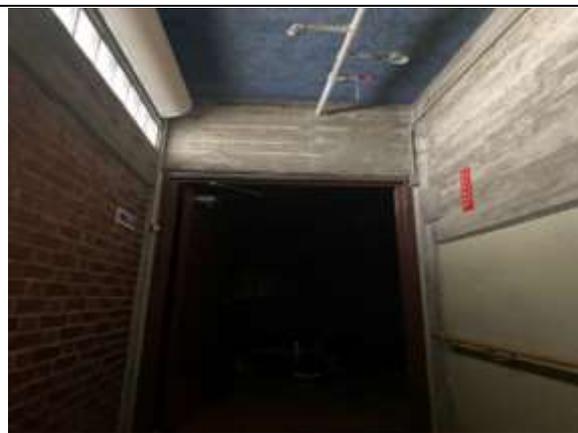
地下消火配管

設置年数より 58 年と耐用年数を大幅に超過している配管がありますので更新を推奨しますまた、一部更新済みの配管はありますが、スプリンクラー配管等ペンキの剥離が進行していますので修繕を推奨します。

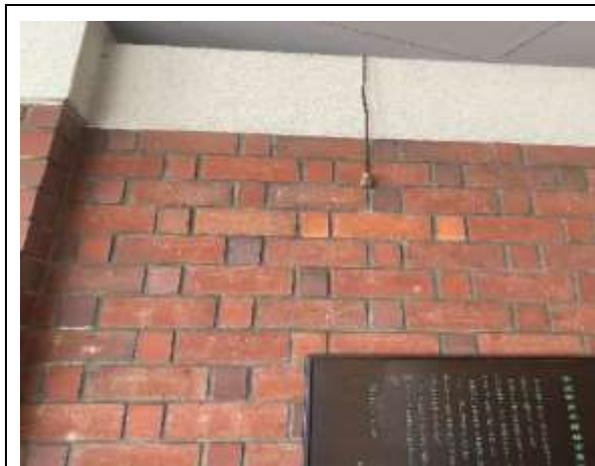
コンセント

外観目視上、露出配管の錆、及びコンクリート枠の割れ、露出コンセントの劣化等が多く見受けられます。劣化がかなり進行していますので早急に修繕を推奨します。

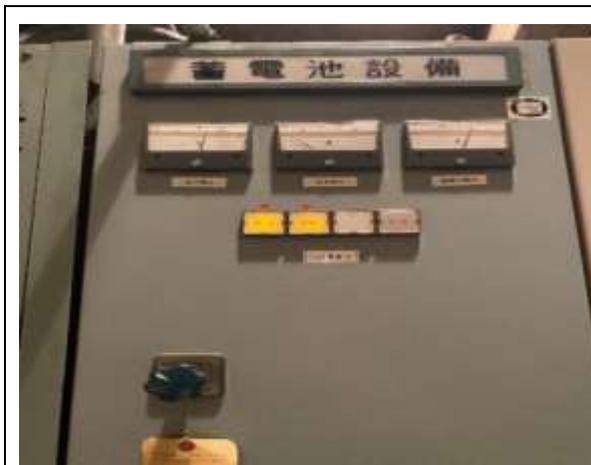
非常発電設備

経年劣化が進んでおり、修繕履歴を確認する限り蓄電池の交換などの修繕対応が必要と考えます。

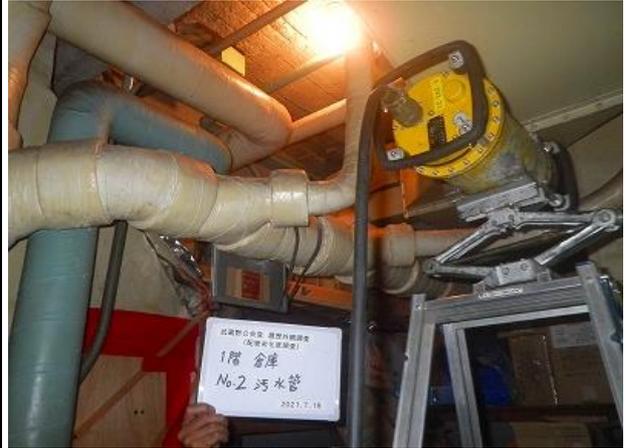
公称外径	118.0	mm	拡大率 = フィルムでの外径/公称外径 残存肉厚 = フィルムでの肉厚/拡大率 減肉量 = 公称肉厚-残存肉厚 減肉率 = 減肉量 / 公称肉厚 × 100 必要最小肉厚は指定なき場合、公称肉厚の1/2とします
公称肉厚	6.0	mm	
フィルムでの外径	125.5	mm	
フィルムでの肉厚	1.1	mm	
拡大率	1.06	倍	評価 判定区分: <b>E</b>
残存肉厚	1.0	mm	配管底部に錆と思われる堆積物が有り、著しい減肉箇所も確認出来ます。 <b>漏洩の危険があり、早急な設備更新が必要です。</b>
減肉率	<b>83.3</b>	%

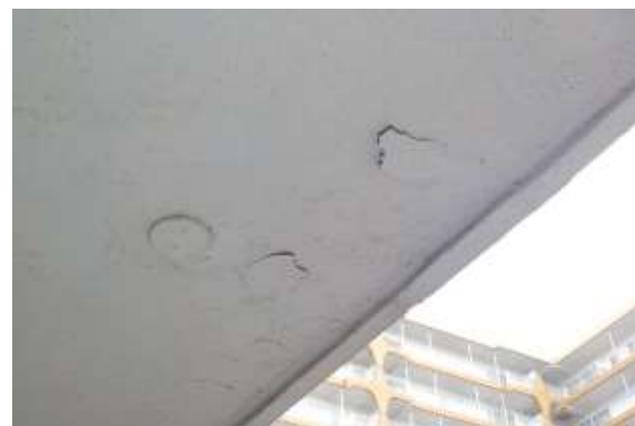
会議室棟 3階バルコニー 底下（鉄筋露出） 109

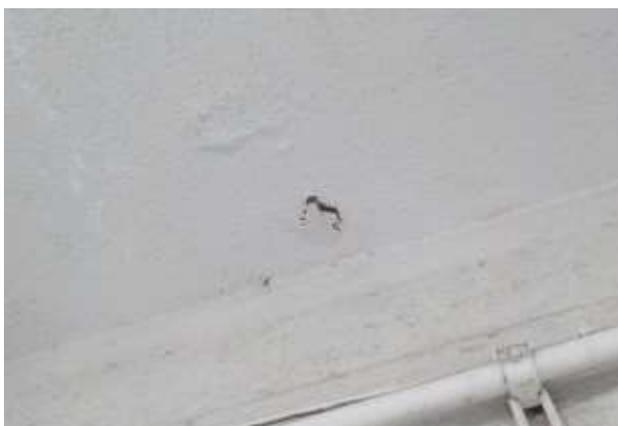
3階第6会議室 壁 浮き（全面） 119

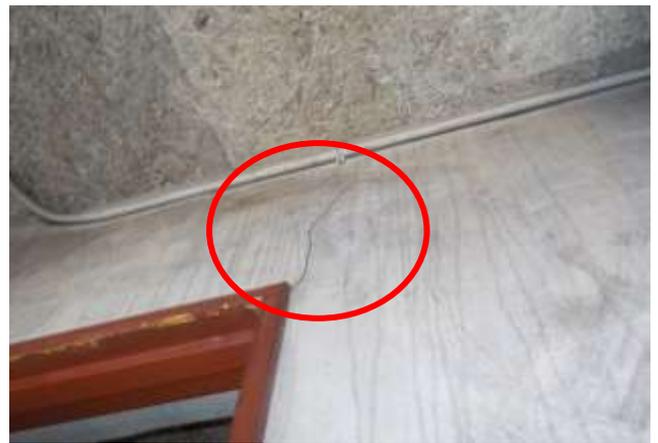
ホール棟 B1階 客用通路(南) (ひび割れ) 32

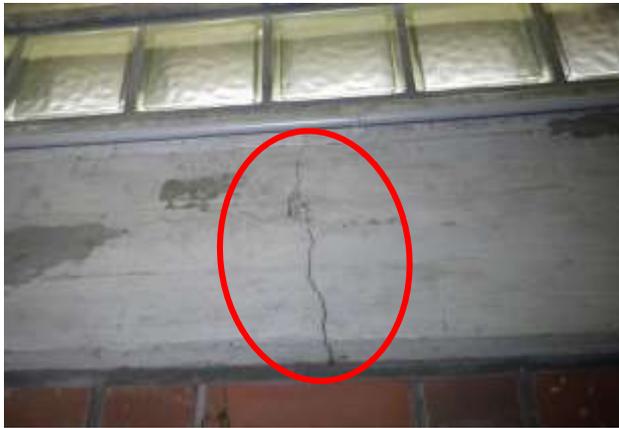
ホール棟 B1階 舞台袖 天井漏水 41
