街路樹診断カルテ

No.		事務所名	
施設名	赤星邸	樹木医	中野 陽一郎
樹木番号	①	指定番号	424
樹種名	スタジイ	樹高(H)=	5m 幹周(C): 257cm 枝張(W)= 10m
	植栽形態	<input type="checkbox"/> 単独樹 <input type="checkbox"/> 植栽帯 <input checked="" type="checkbox"/> 緑地内 <input type="checkbox"/> その他	支柱 <input type="checkbox"/> 良好 <input checked="" type="checkbox"/> なし <input type="checkbox"/> 破損
	診断日	令和5年 6月 9日

施設名	赤星邸	樹木医	中野 陽一郎	診断日	令和5年 6月 9日
樹木番号	②	指定番号	449	樹高(H)=	16m 幹周(C): 230cm 枝張(W)= 6m
樹種名	クスノキ	植栽形態	<input type="checkbox"/> 単独樹 <input checked="" type="checkbox"/> 植栽帯 <input type="checkbox"/> 緑地内 <input type="checkbox"/> その他	支柱	<input type="checkbox"/> 良好 <input checked="" type="checkbox"/> なし <input type="checkbox"/> 破損

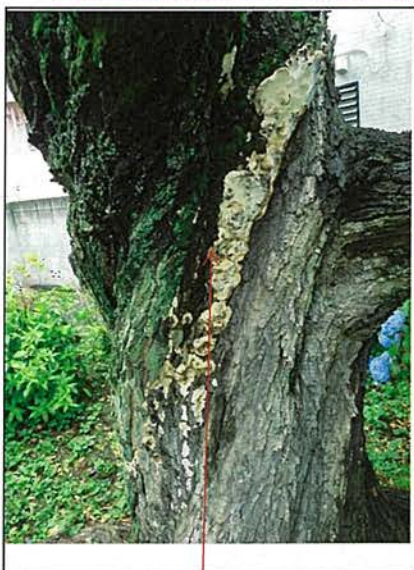
判定理由	根元から幹に打音異常がでており、シイサルノコシカケの子実体が確認された。内部の腐朽状況の確認のため機器診断を行う必要がある。
------	--

幹: シイサルノコシカケ子実体
H=0.5~1.6m南側

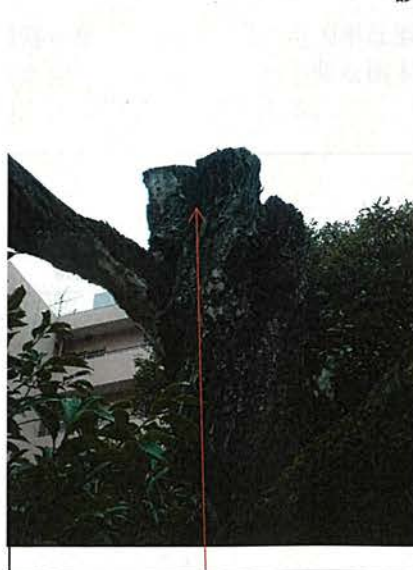
幹: 頂端部切断

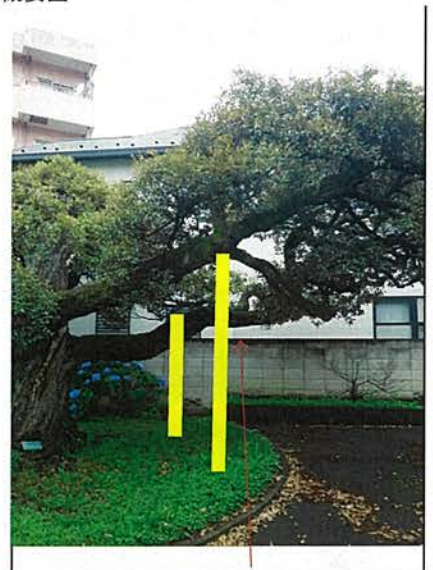
保存していく場合は、支柱設置が必要

判定理由	機器診断の結果、幹分岐部付近に極めて大きな異常が確認された。腐朽空洞率は倒木危険度判定の目安である50%を大きく超えており、折損・倒木の危険性が非常に高い。特に枝の重量による幹裂けが想定されるため、伐採・更新が必要な樹木である。ただし樹高が5m程度で低いため、対策をすれば保存は可能。保存する場合は大枝の重さによる幹裂け対策として、大枝への支柱の設置と軽減のための強剪定・定期的な経過観察が必要である。
------	---

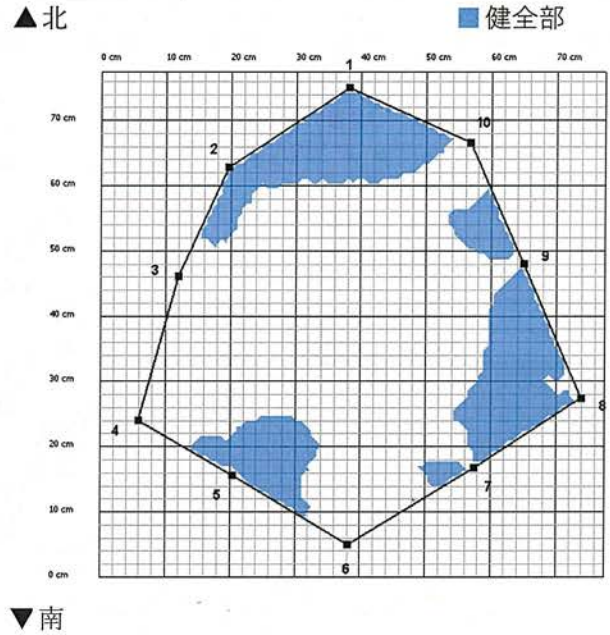
健全部推定範囲

68.0 %

幹分岐部付近に極めて大きな異常が確認された。腐朽空洞率は倒木危険度判定の目安である50%を大きく超えており、折損・倒木の危険性が非常に高い。更新が必要な樹木であるが、保存する場合は大枝の重さによる幹裂け対策として、大枝への支柱の設置が必要である。

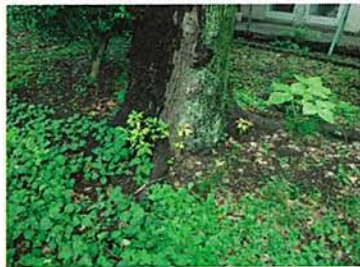
根元：樹皮欠損

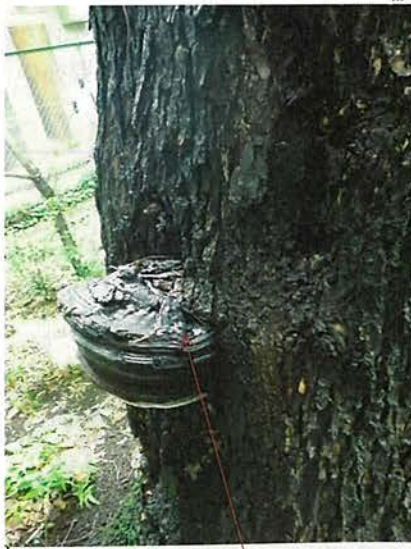
判定理由 幹にコフキタケの子実体が発生しており、周囲には打音異常が確認された。この部分の内部の腐朽状況の確認のため機器診断を行う必要がある。

幹：コフキタケ子実体 H=0.9m南側

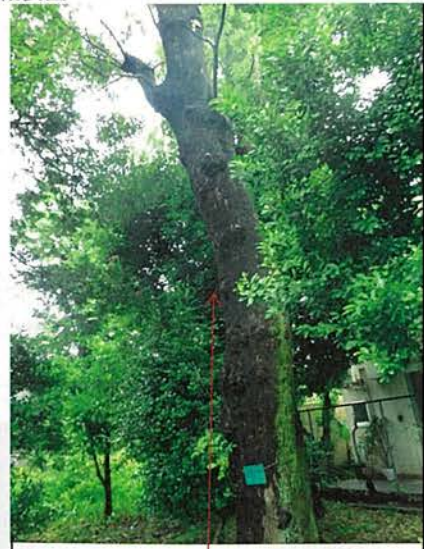
幹：東に傾斜

判定理由 機器診断の結果、根元に極めて大きな異常が確認された。腐朽空洞率は倒木危険度判定の目安である50%を超えており、折損・倒木の危険性が高い。傾斜木で偏重心であるため、伐採・植替えを検討すべき樹木である。保存する場合は倒木対策としての支持補強が必須となる。樹高が高すぎるため、丸太支柱の設置は困難。周囲の樹木とのケーブリングが有効である。上部はすでに軽減剪定されているため、定期的な剪定管理と経過観察は継続していく必要がある。

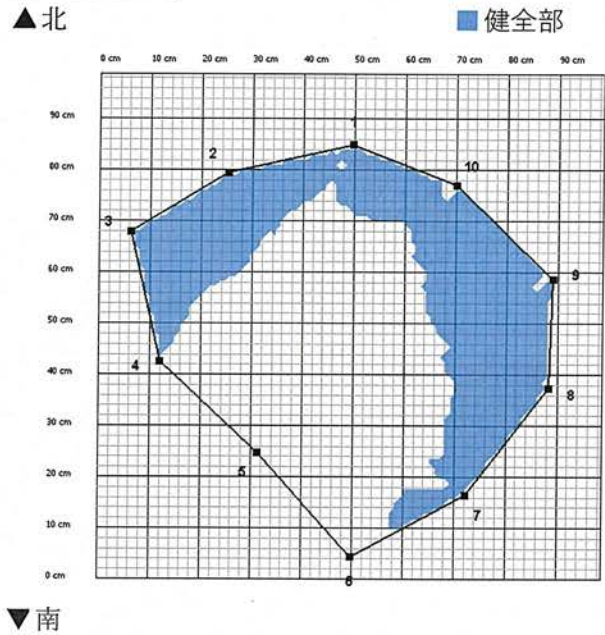
健全部推定範囲

54.0 %

根元に極めて大きな異常が確認された。腐朽空洞率は倒木危険度判定の目安である50%を超えており、折損・倒木の危険性が高い。更新の必要な樹木であるが、保存する場合は倒木対策として周囲の樹木とのケーブリングが必要である。
