資料編 部位の設定【1階】

資-1階-44 国登録有形文化財(建造物)旧赤星鉄馬邸 保存活用計画

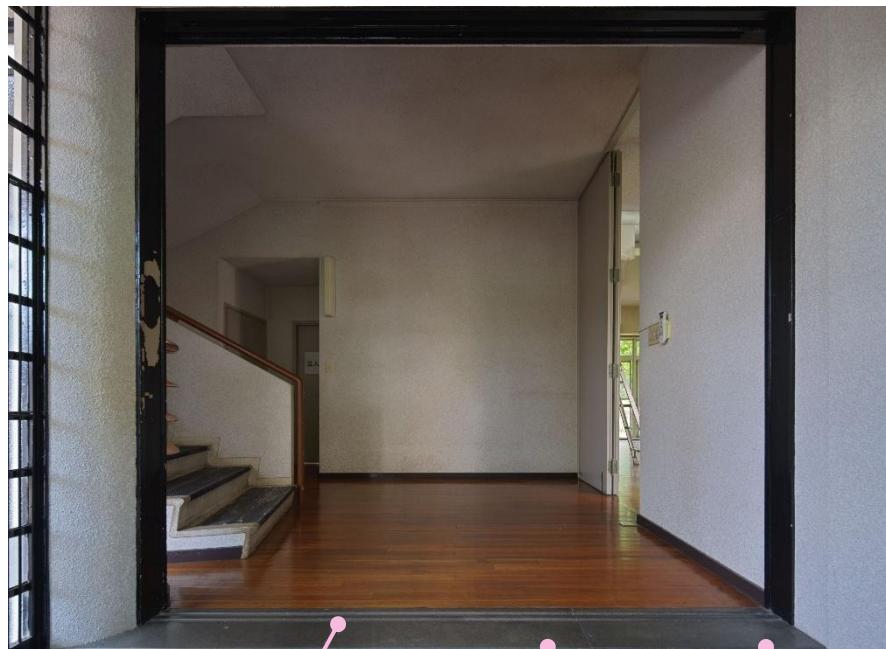
1階 玄関【保存部分】②南面

敷居：基準 1

床面：基準 1

床組：基準 1

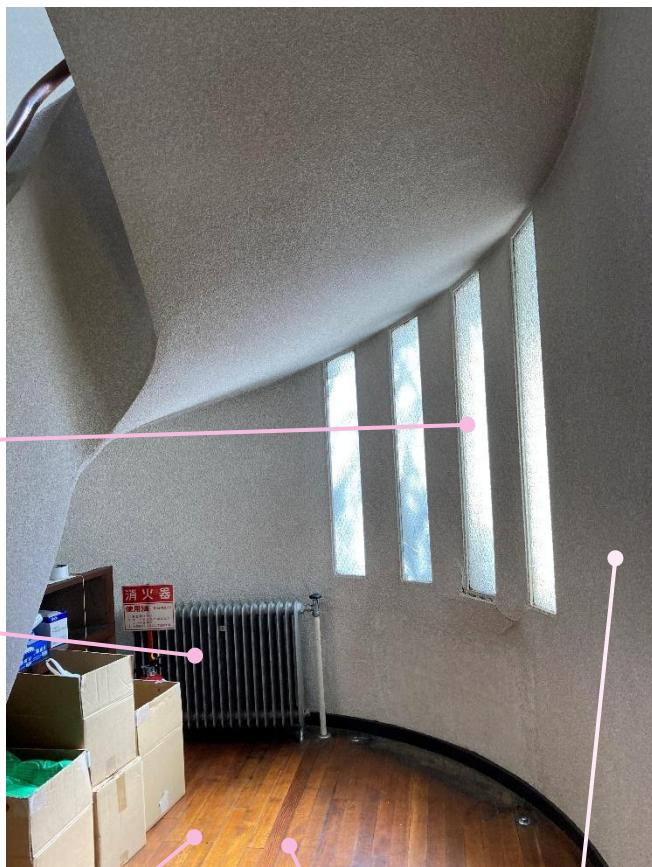
1階 ホール1【保存部分】①東面2

天井 :
躯体 : 基準1 仕上 : 基準3

復原後 : 基準2 (漆喰)

床面 : 基準 1

床組 : 基準 1

壁

躯体 : 基準1 仕上 : 基準3

復原後 : 基準2
(布張りラッカー仕上げ)

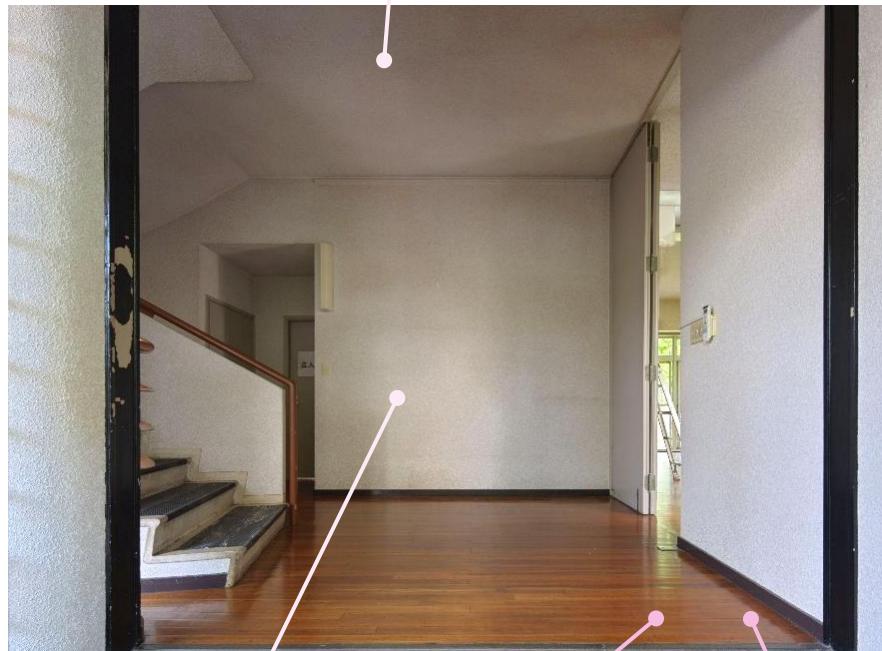
1階 ホール1【保存部分】②南面

天井 :
躯体 : 基準 1 仕上 : 基準 3

復原後 : 基準 2 (漆喰)

壁
躯体 : 基準 1 仕上 : 基準 3
復原後 : 基準 2
(布張りラッカー仕上げ)

床面 : 基準 1

床組 : 基準 1

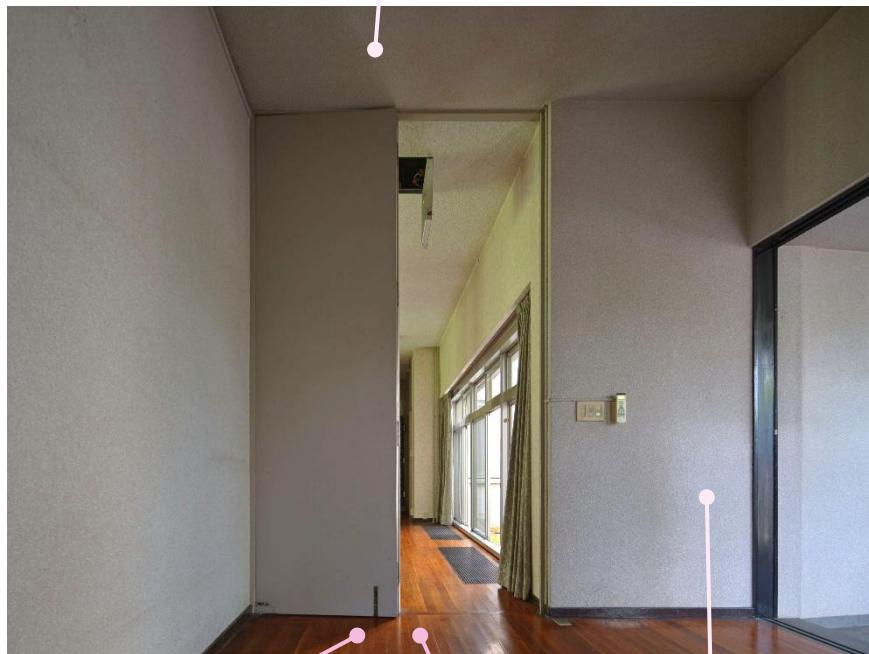
1階 ホール1【保存部分】③西面

天井 :
躯体 : 基準1 仕上 : 基準3
復原後 : 基準2 (漆喰)

床面 : 基準1

床組 : 基準1

壁

躯体 : 基準1 仕上 : 基準3
復原後 : 基準2
(布張りラッカ一仕上げ)

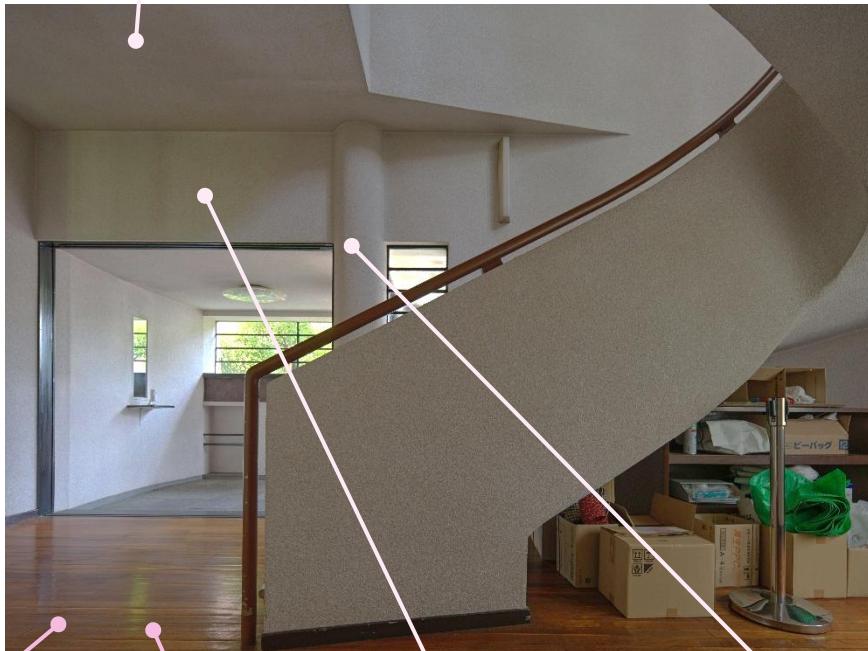
1階 ホール1【保存部分】④北面

天井 :
躯体 : 基準 1 仕上 : 基準 3
復原後 : 基準 2 (漆喰)

床面 : 基準 1

床組 : 基準 1

壁

躯体 : 基準 1 仕上 : 基準 3

復原後 : 基準 2
(布張りラッカー仕上げ)

柱

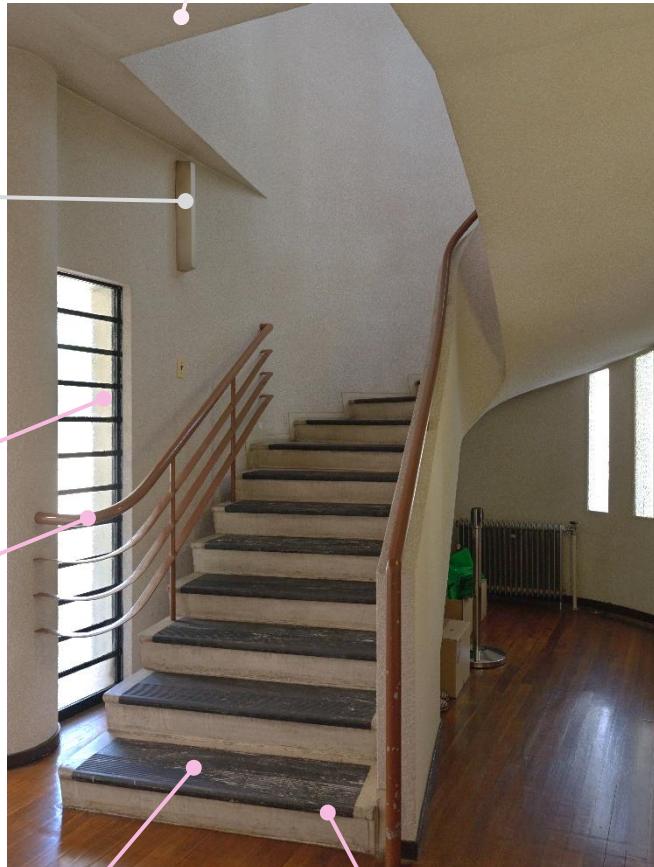
1階 表階段【保存部分】

天井 :

躯体 : 基準 1 仕上 : 基準 3

復原後 : 基準 2 (漆喰)

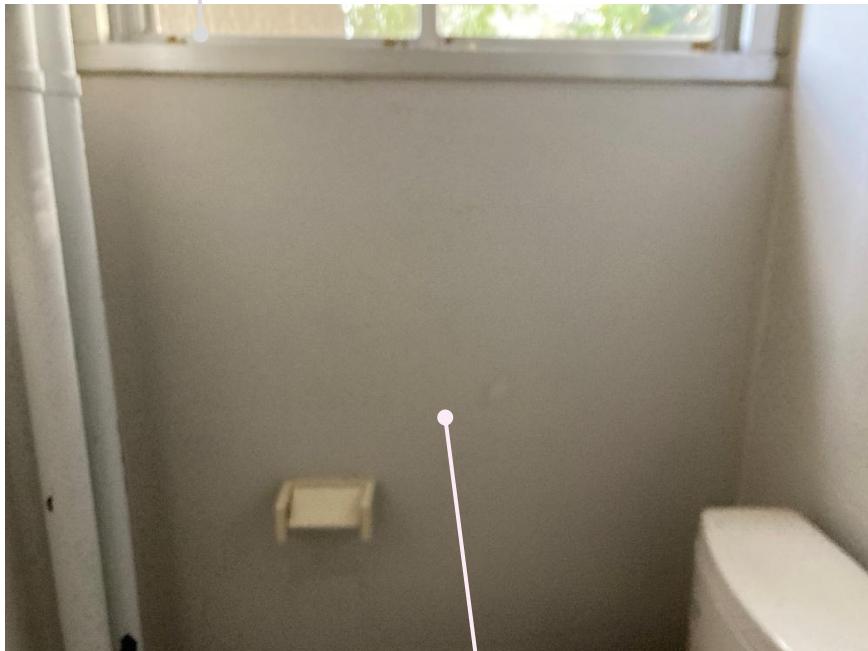
1階 化粧室1【保全部分】①東面2

建具：基準4

壁：
躯体：基準1
仕上：基準4

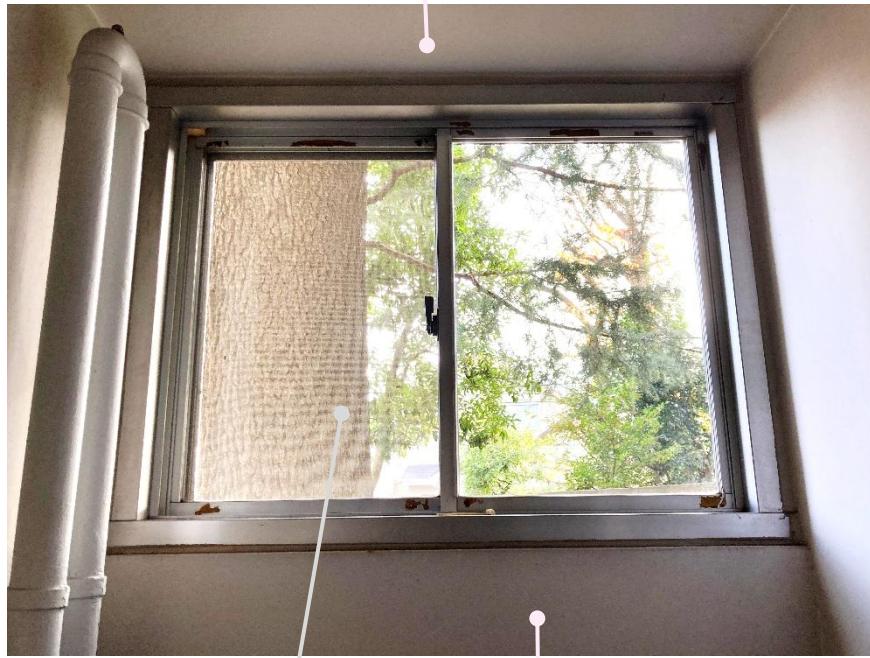
1階 化粧室1【保全部分】①東面3

天井 :
躯体 : 基準 1
仕上 : 基準 4

建具 : 基準 4

壁 :
躯体 : 基準 1
仕上 : 基準 4

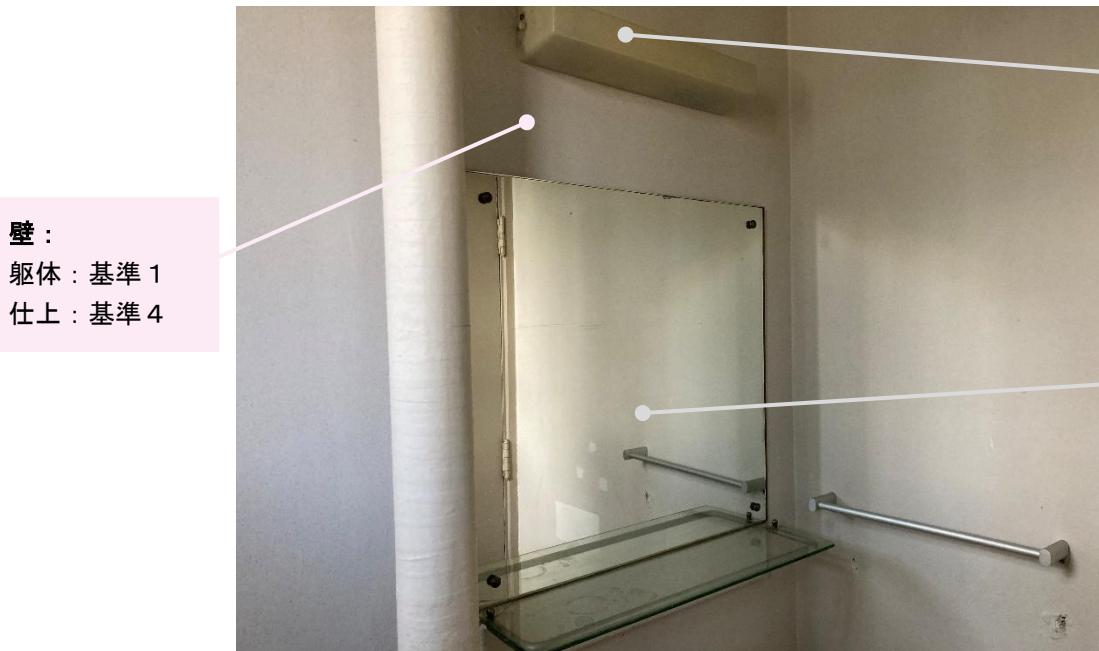
1階 化粧室1【保全部分】③西面

壁：
躯体：基準 1
仕上：基準 4

照明：基準 4

鏡：基準 4

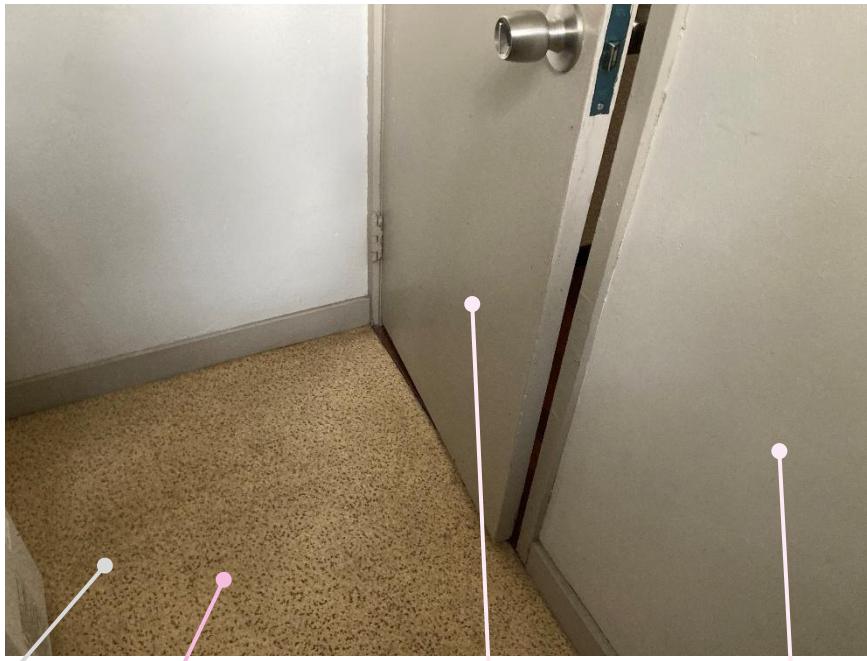
1階 化粧室1【保全部分】④北面1

床面：基準 4

床組：基準 1

建具：基準 4

壁：

躯体：基準 1

仕上：基準 4

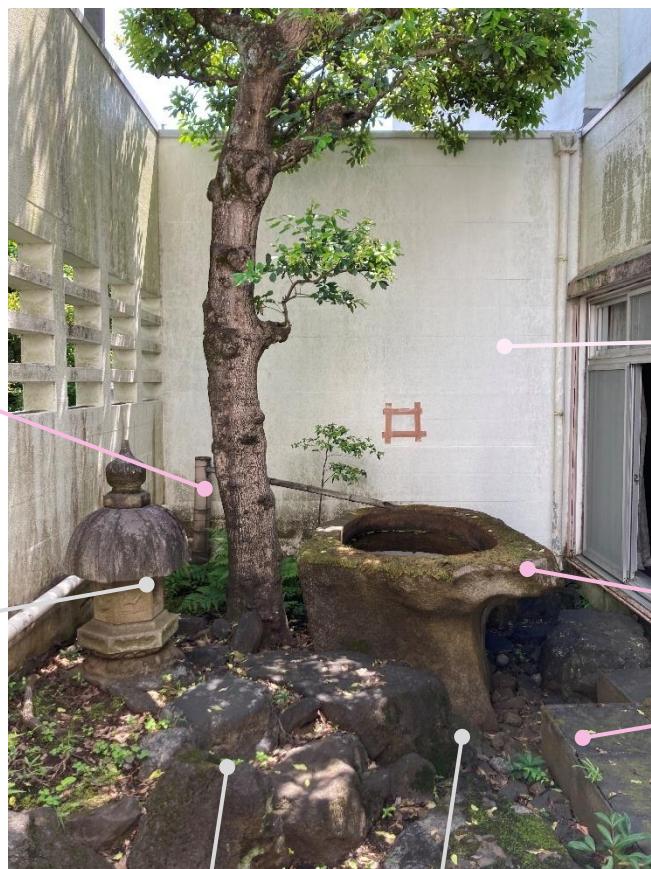
1階 中庭1【保存部分】①東面

竹筒（鹿威し）：

灯篭の頭：
基準 4

石：基準 4

水盤土台：基準 4

壁：

躯体：基準 1
仕上：基準 3

復原後：基準 2
(コンクリート・オイルペイント仕上
(青系統の塗装))

水盤上部：基準 1

石張舗装：基準 1

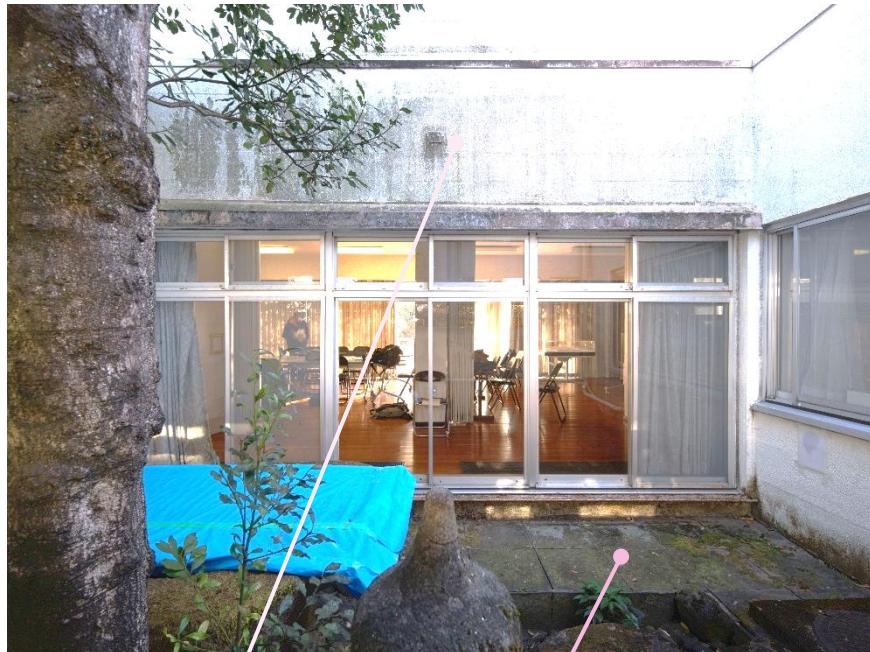
1階 中庭1【保存部分】②南面

壁 :

躯体 : 基準 1

仕上 : 基準 3

復原後 : 基準 2

(コンクリート・オイルペイント仕上
(青系統の塗装))

石張舗装 : 基準 1

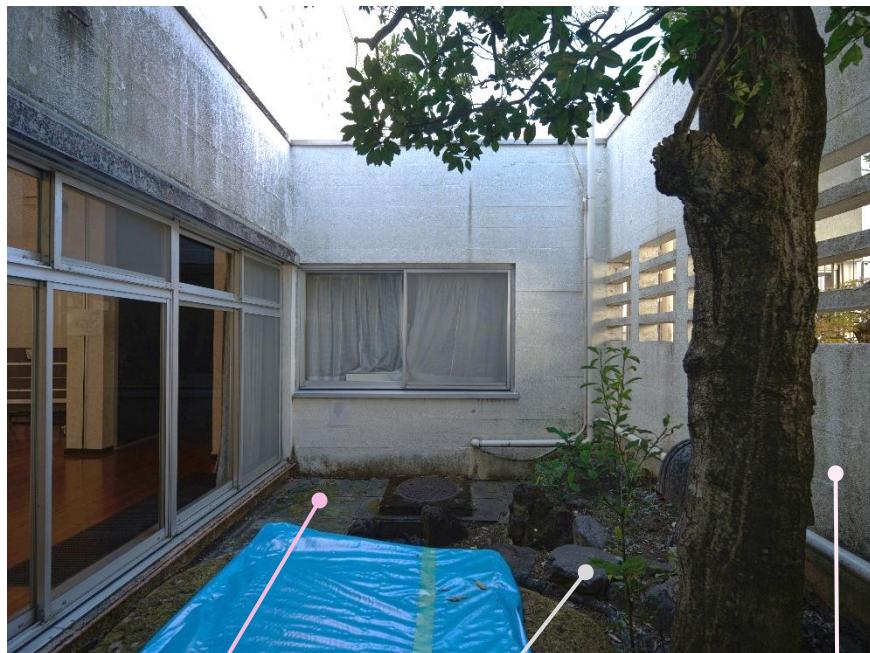
1階 中庭1【保存部分】③西面

石張舗装：基準 1

石：基準 4

壁：

躯体：基準 1

仕上：基準 3

復原後：基準 2

(コンクリート・オイルペイント仕上
(青系統の塗装))

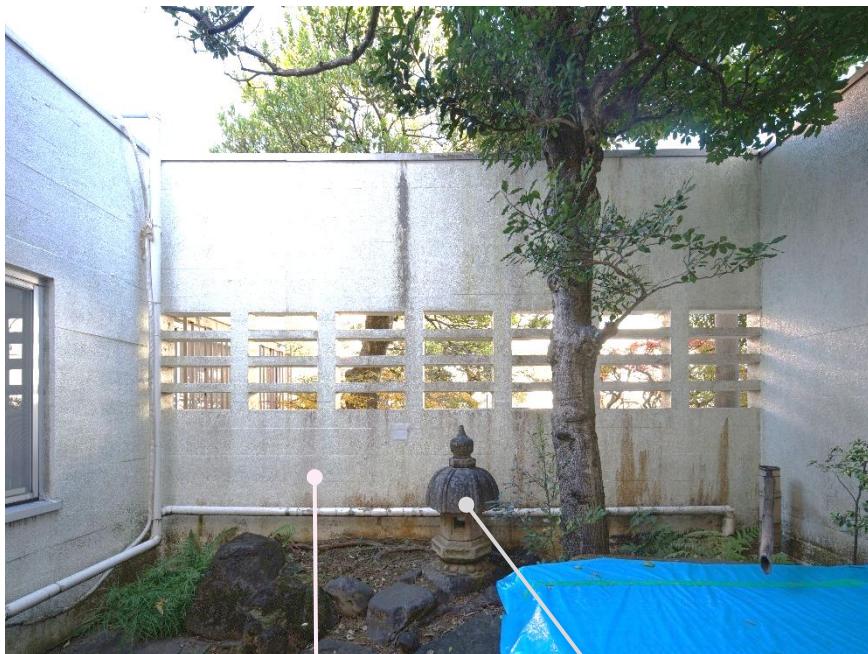
1階 中庭1【保存部分】④北面

壁 :

躯体 : 基準 1
仕上 : 基準 3

復原後 : 基準 2
(コンクリート・オイルペイント仕上
(青系統の塗装))

灯籠の頭 :

基準 4

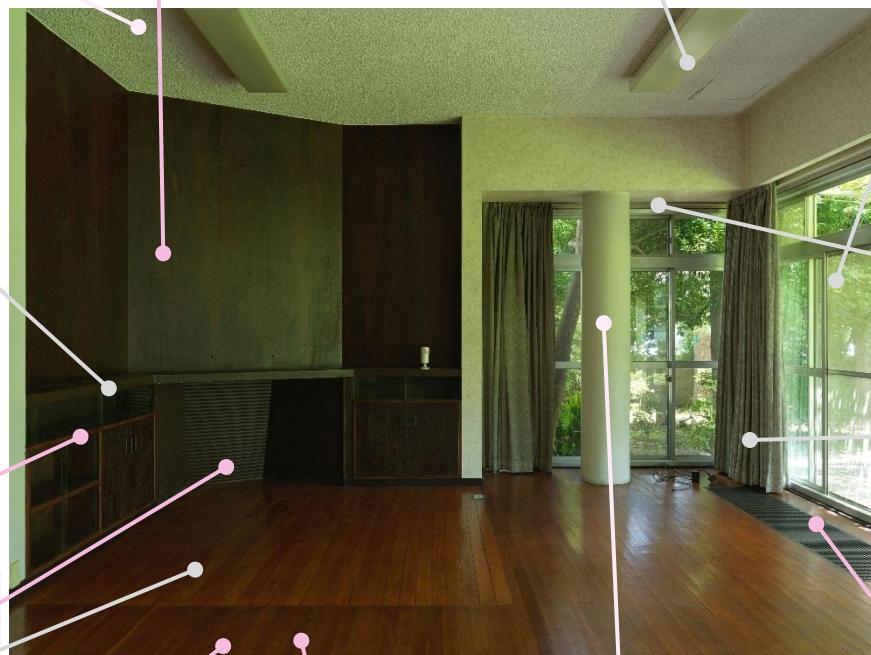
1階 居間・食堂【保存部分】①東面

天井 :
躯体 : 基準 1
仕上 : 基準 3
復原後 : 基準 2
(plaster,
finished with a
flat oil paint)

羽目板 : 基準

照明 : 基準 4

建具 : 基準 4

復原後 : 基準 2
(スチールサッ
シ)

棚 : 基準 4
復原後 : 基準 2
(コンクリート
ラッカーリ仕上
げ)

**カーテン
レール :
基準 4**

**カーテン :
基準 4**

**造り付け家
具 : 基準 1**

暖炉 : 基準 1

暖炉前床 : 基準 4

床組 : 基準 1

床面 : 基準 1

柱 :
躯体 : 基準 1 仕上 : 基準 3

復原後 : 基準 2
(plaster, finished with a
flat oil paint (漆喰の上に
布張りペンキ塗り))

**ラジエーター
グリル : 基準
1**

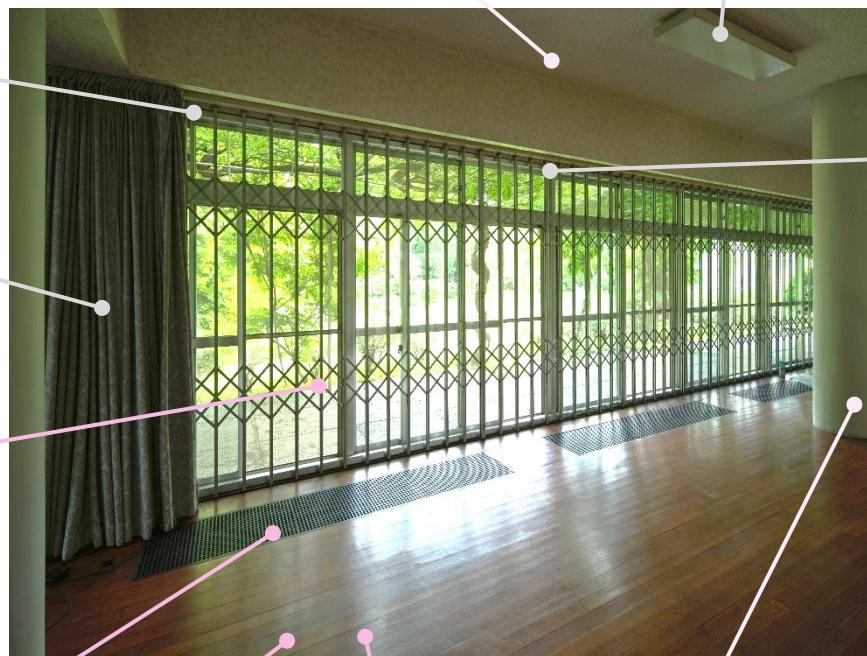
1階 居間・食堂【保存部分】②南面

天井 :
躯体 : 基準 1 仕上 : 基準 3

復原後 : 基準 2
(plaster, finished with a flat oil paint (漆喰の上に布張りペンキ塗り))

照明 : 基準 4

カーテン
レール :
基準 4

カーテン :
基準 4

シャッター :
基準 1

建具 : 基準 4
復原後 : 基準 2
(スチールサッシ)

ラジエーターグリル :
基準 1

床組 : 基準 1

床面 : 基準 1

柱 :
躯体 : 基準 1 仕上 : 基準 3

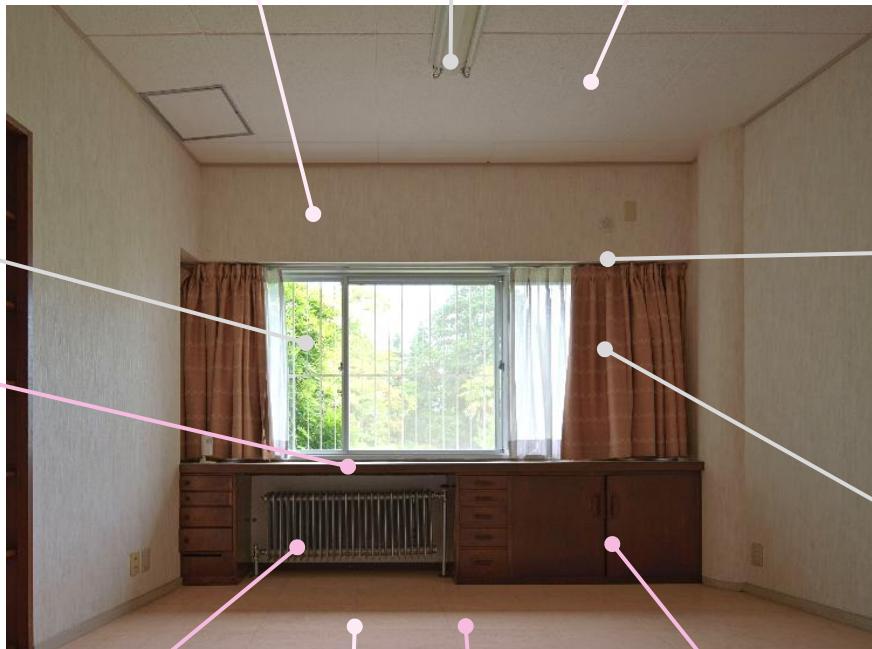
1階 夫人室【保存部分】②南面

壁 :
躯体 : 基準 1 仕上 : 基準 3
復原後 : 基準 2
(剥がし後の仕上げに準じる)

天井 :
躯体 : 基準 1 仕上 : 基準 3
復原後 : 基準 2
(ボード張り)

照明 : 基準 4

建具 : 基準 4

棚 : 基準 1

カーテン
レール :
基準 4

カーテン :
基準 4

ラジエーター : 基準 1

床面 : 基準 4

復原後 : 基準 2
(檜材床板・杉
材荒床・木下
地)

床組 : 基準 1

造り付け家具 : 基準 1

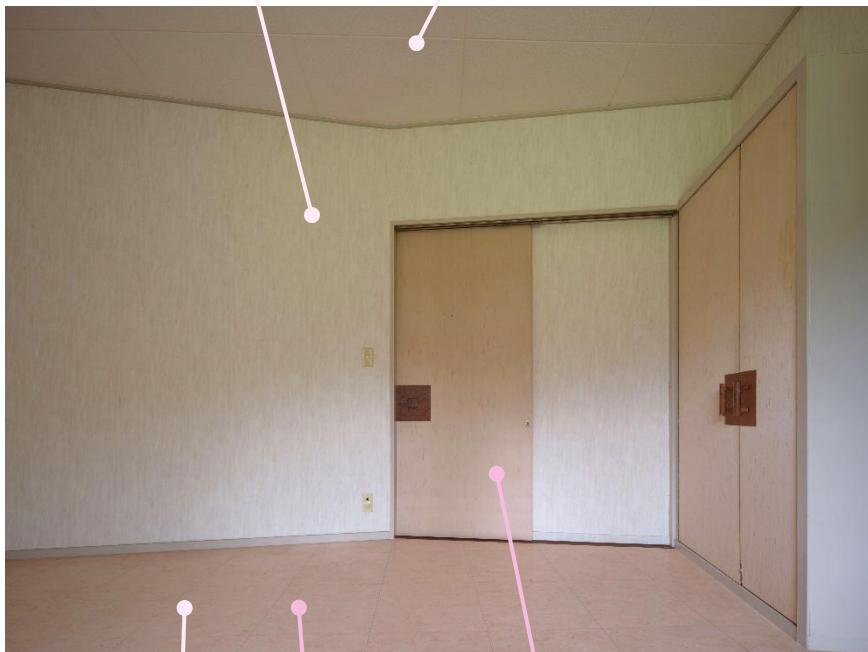
1階 夫人室【保存部分】④北面

壁 :

躯体 : 基準 1 仕上 : 基準 3

復原後 : 基準 2
(剥がし後の仕上げに準じる)

天井 :

復原後 : 基準 2
(ボード張り)

床面 : 基準 4

復原後 : 基準 2
(檜材床板・杉材荒床・木下地)

床組 : 基準 1

建具 : 基準 1

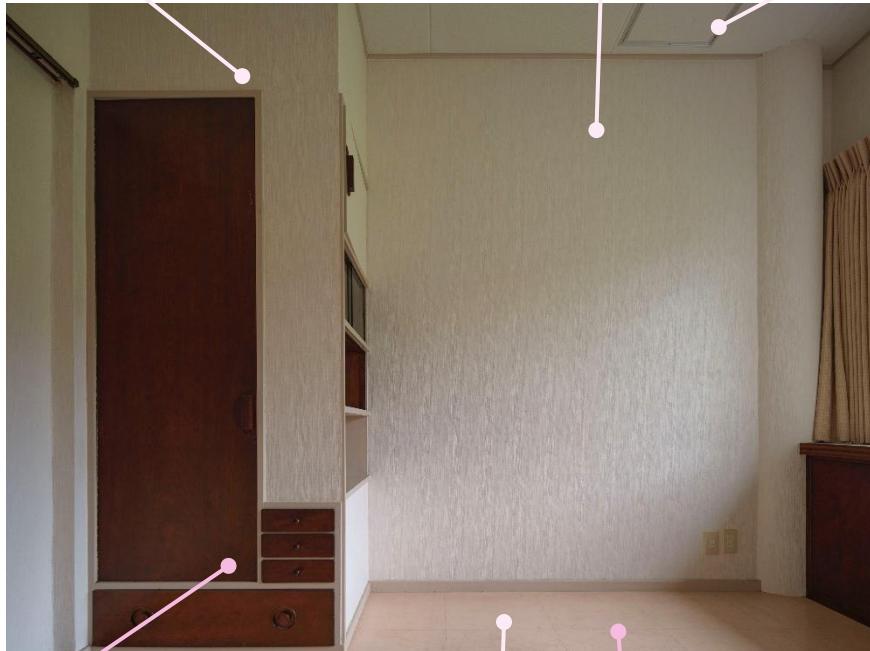
1階 子供室1【保存部分】①東面

壁 :
躯体 : 基準 1 仕上 : 基準 3
復原後 : 基準 2
(布張りペンキ塗り)

壁 (夫人室境) : 基準 4
復原後 : 基準 2
(布張りスクリーン)

天井 :
躯体 : 基準 1 仕上 : 基準 3
復原後 : 基準 2
(ボード張り)

造り付け家具 : 基準 1

床面 : 基準 4

床組 : 基準 1

復原後 : 基準 2
(檜材床板・杉
材荒床・木下
地)

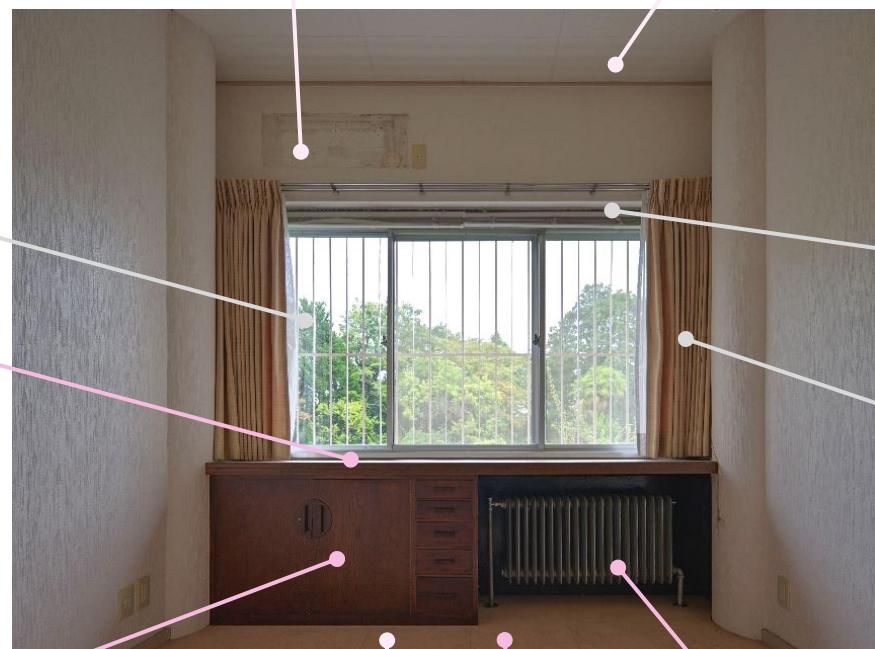
1階 子供室1【保存部分】②南面

壁 :

躯体 : 基準1 仕上 : 基準3

復原後 : 基準2
(布張りペンキ塗り)

天井 :

復原後 : 基準2
(ボード張り)

建具 : 基準4

棚 : 基準1

カーテン
レール :
基準4

カーテン :
基準4

造り付け家具 : 基準1

床面 : 基準4

復原後 : 基準2
(檜材床板・杉
材荒床・木下
地)

床組 : 基準1

ラジエーター : 基準1

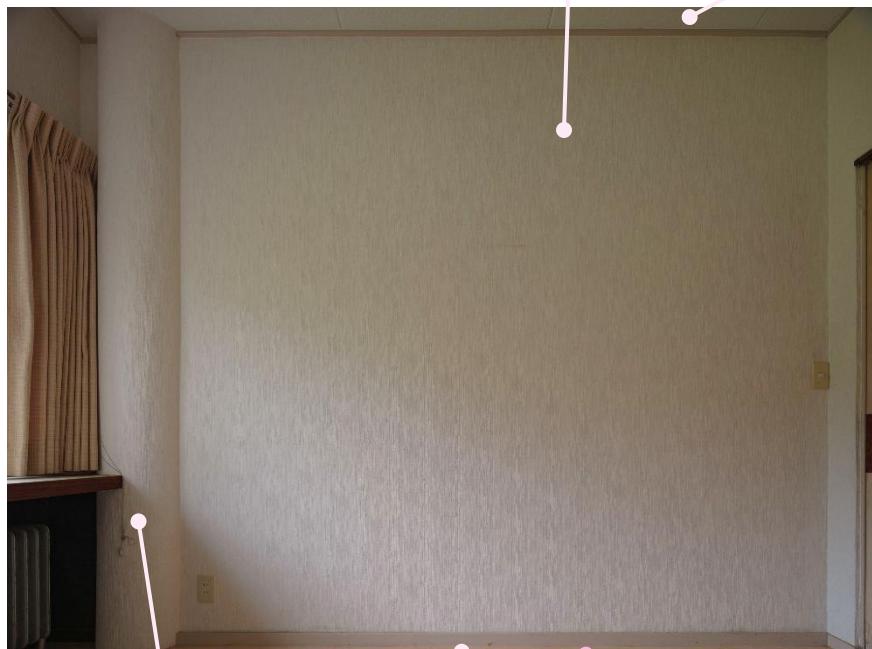
1階 子供室1【保存部分】③西面

壁 (子供室2境) : 基準4

復原後 : 基準2
(引き戸)

天井 :

軀体 : 基準1 仕上 : 基準3

復原後 : 基準2
(ボード張り)

柱 :

軀体 : 基準1 仕上 : 基準4

復原後 : 基準2
(コンクリート布張りラッカー
仕上げ)

床面 : 基準4

復原後 : 基準2
(檜材床板・杉
材荒床・木下
地)

床組 : 基準1

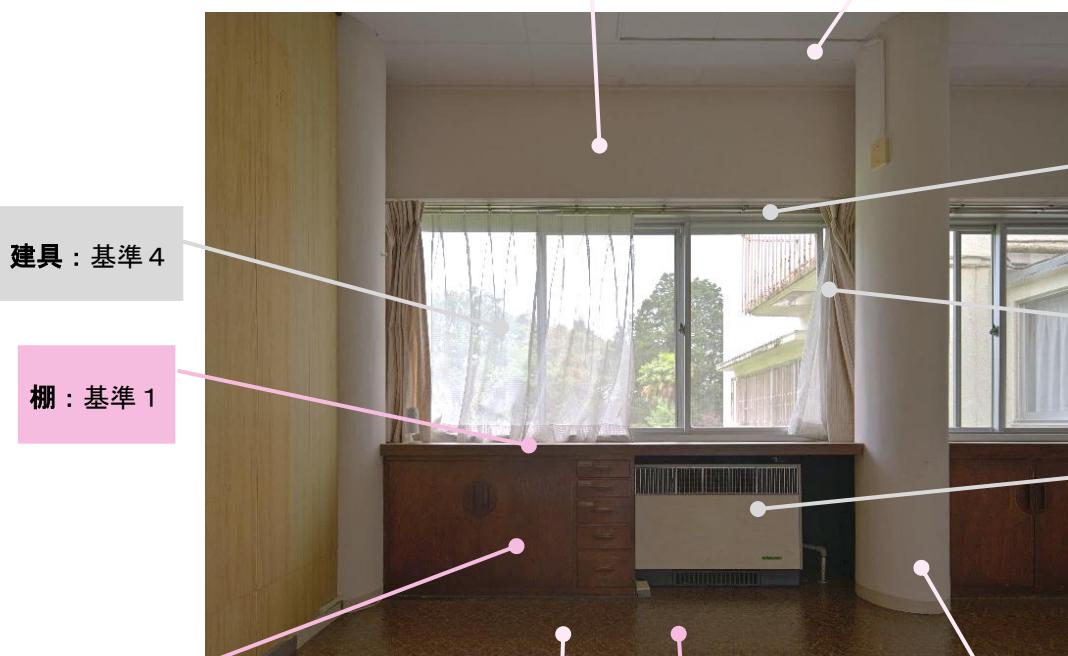
1階 子供室2【保全部分】②南面

壁 :
躯体 : 基準 1 仕上 : 基準 3
復原後 : 基準 2
(布張りペンキ塗り)

天井 :
躯体 : 基準 1 仕上 : 基準 3
復原後 : 基準 2
(ボード張り)

カーテン
レール :
基準 4

カーテン :
基準 4

ラジエーター :
基準 4

造り付け家具 : 基準 1

床面 : 基準 4

復原後 : 基準 2
(檜材床板・杉
材荒床・木下
地)

床組 : 基準 1

柱 :
躯体 : 基準 1 仕上 : 基準 4

復原後 : 基準 2
(コンクリート布張りラッ
カー仕上げ)

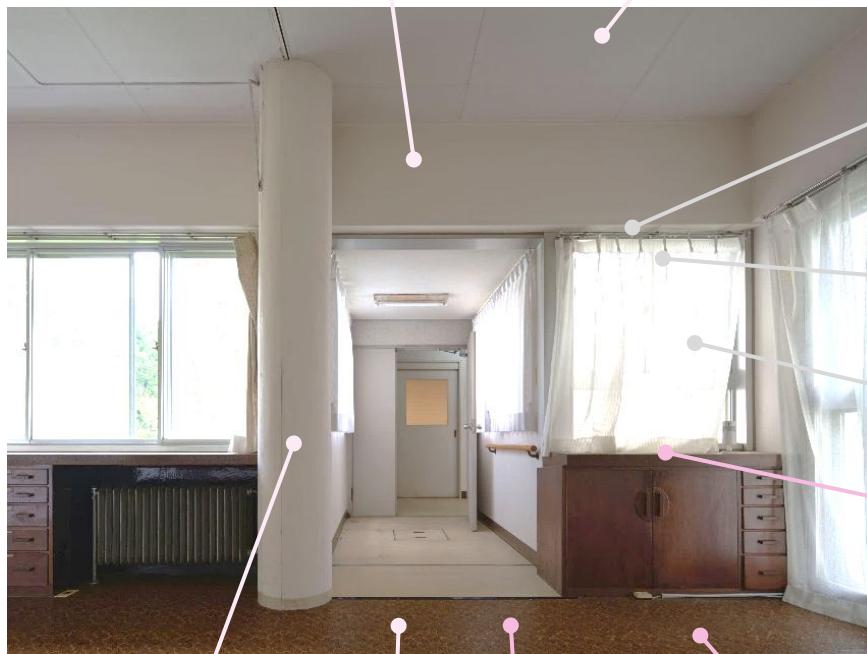
1階 子供室4【保全部分】①南面

壁：
躯体：基準1 仕上：基準3
復原後：基準2
(布張りペンキ塗り)

天井：
躯体：基準1 仕上：基準3
復原後：基準2
(ボード張り)

カーテンレール：
基準4

カーテン：
基準4

建具：基準4

棚：基準1

柱：
躯体：基準1 仕上：基準4
復原後：基準2
(コンクリート布張りラッカー仕上げ)

床面：基準4
復原後：基準2
(檜材床板・杉材荒床・木下地)

床組：基準1

造り付け家具：基準1
