資料編 部位の設定【2階】

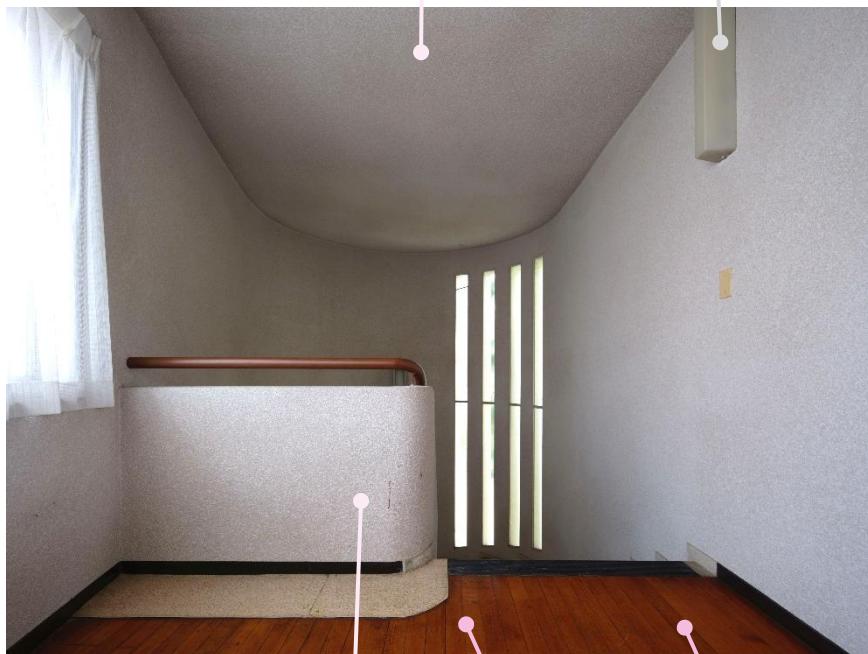
2階 ホール2【保存部分】①東面

天井 :
躯体 : 基準1 仕上 : 基準3
復原後 : 基準2 (漆喰)

照明 : 基準4

壁 :
躯体 : 基準1
仕上 : 基準3
復原後 : 基準2
(漆喰)

床面 : 基準1

床組 : 基準1

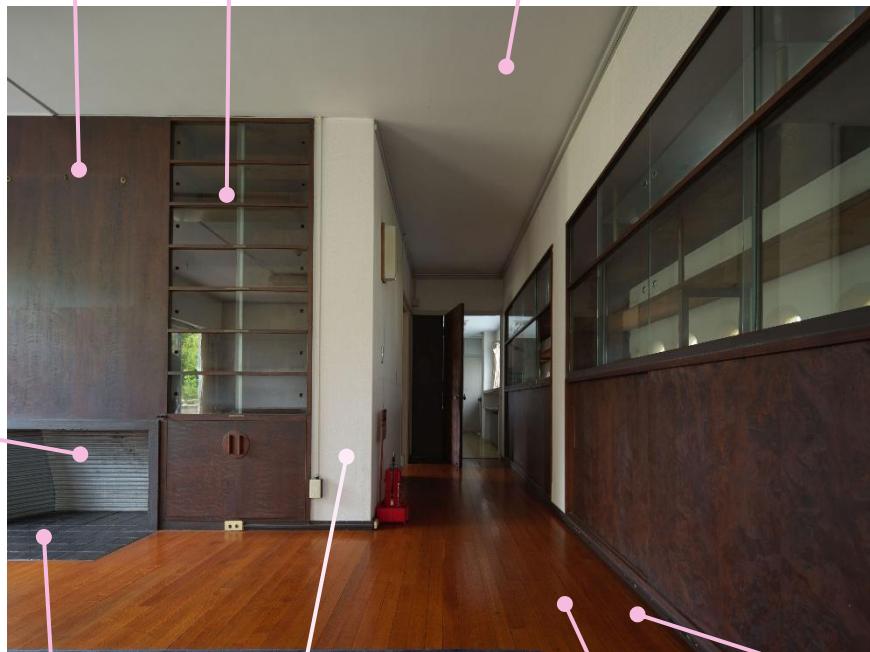
2階 書斎【保存部分】①西面2

暖炉 : 基準 1

暖炉前床 : 基準 1

壁 :

躯体 : 基準 1

仕上 : 基準 3

床面 : 基準 1

床組 : 基準 1

復原後 : 基準 2
(plaster, finished with
a flat oil paint (漆喰の
上に布張りペンキ塗り))

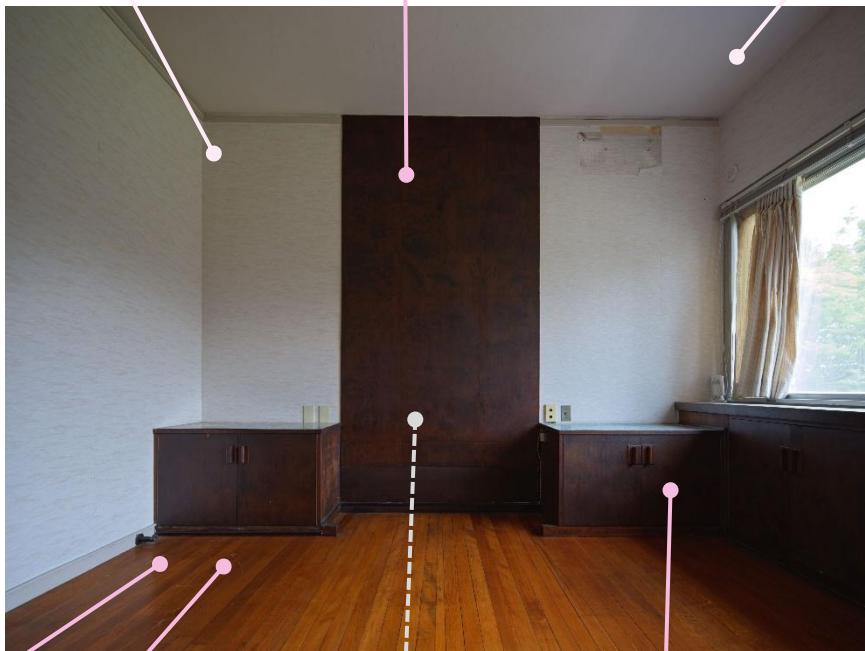
2階 主人室【保存部分】①東面

壁 :
躯体 : 基準 1 仕上 : 基準 3

壁 : 基準 1

天井 :
躯体 : 基準 1 仕上 : 基準 3

床面 : 基準 1

床組 : 基準 1

造り付け家具 : 基準 1

復原後 : 基準 2
(塗装剥がし後の仕上げに準じる)

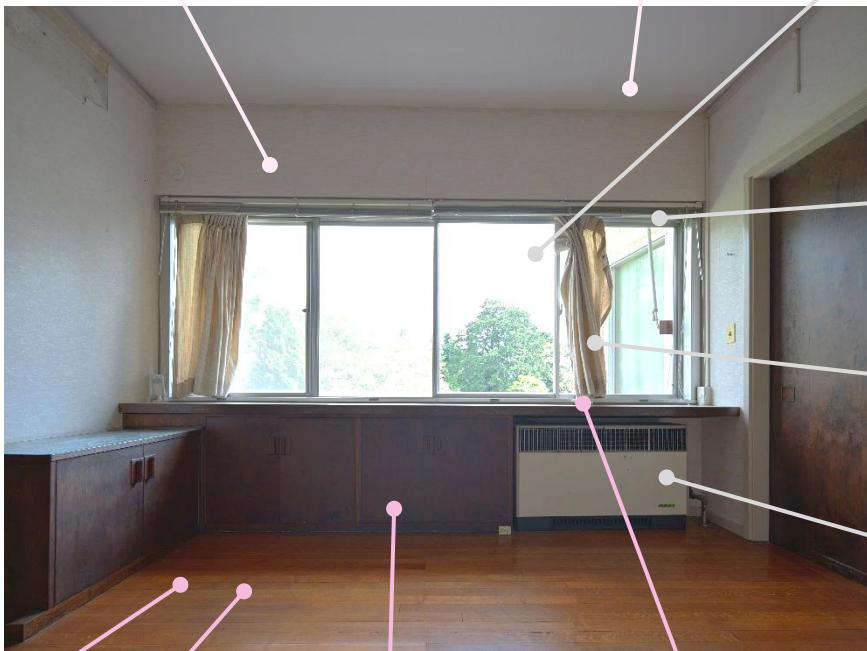
2階 主人室【保存部分】②南面

壁 :

躯体 : 基準 1 仕上 : 基準 3

天井 :

建具 : 基準 4

カーテン
レール :
基準 4

カーテン :
基準 4

ラジエータ
ー : 基準 4

床面 : 基準 1

床組 : 基準 1

造り付け家具 : 基準 1

棚 : 基準 1

復原後 : 基準 2
(塗装剥がし後の仕上げに準じる)

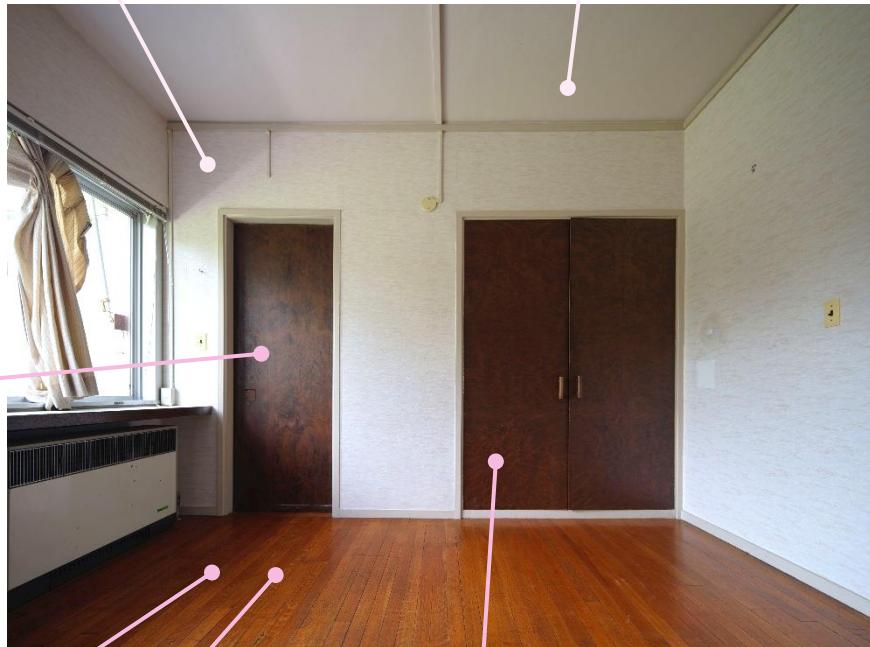
2階 主人室【保存部分】③西面

壁 :

躯体 : 基準 1 仕上 : 基準 3

天井 :

扉 : 基準 1

床面 : 基準 1

床組 : 基準 1

洋服棚 : 基準 1

復原後 : 基準 2
(塗装剥がし後の仕上げに準じる)

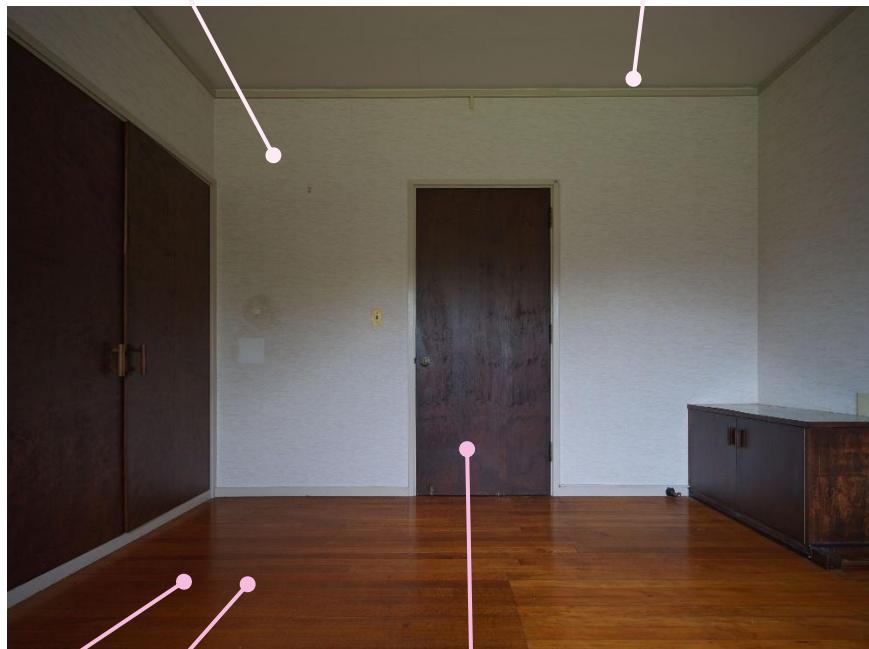
2階 主人室【保存部分】④北面

壁：

躯体：基準1 仕上：基準3

天井：

床面：基準1

床組：基準1

建具：基準1

復原後：基準2
(塗装剥がし後の仕上げに準じる)

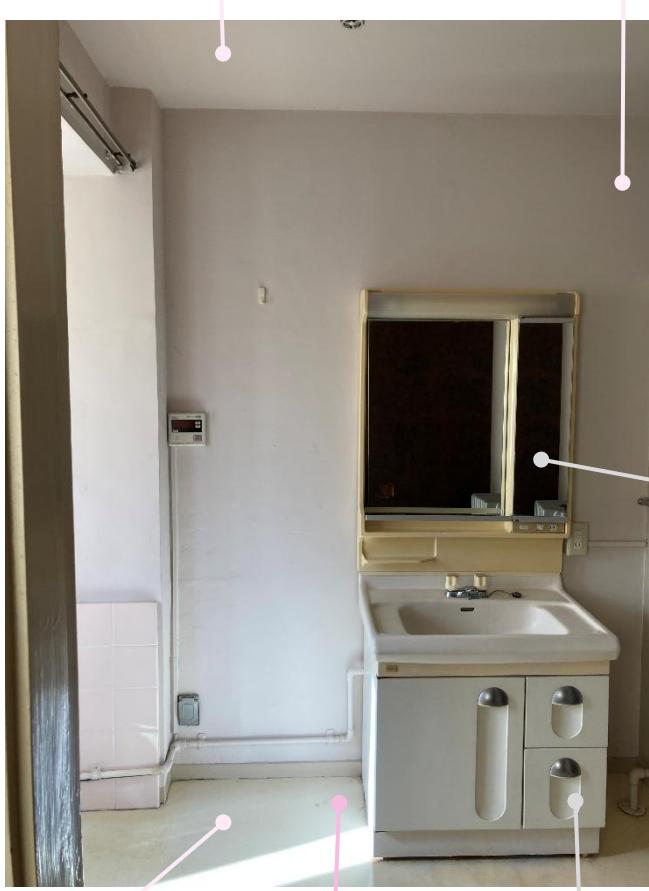
2階 化粧室4【保全部分】①西面

天井 :

躯体 : 基準 1 仕上 : 基準 3

壁 :

床面 : 基準 4

床組 : 基準 1

洗面台 : 基準 4

鏡 : 基準 4

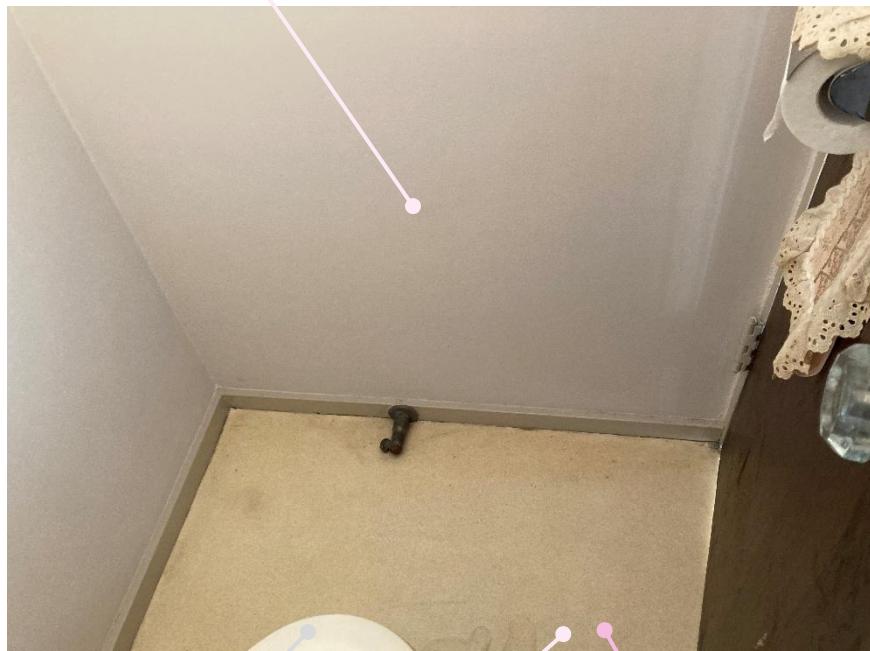
2階 化粧室4奥手洗い【保全部分】①東面1

壁 :
躯体 : 基準 1 仕上 : 基準 3

便器 : 基準 4

床面 : 基準 4

床組 : 基準 1

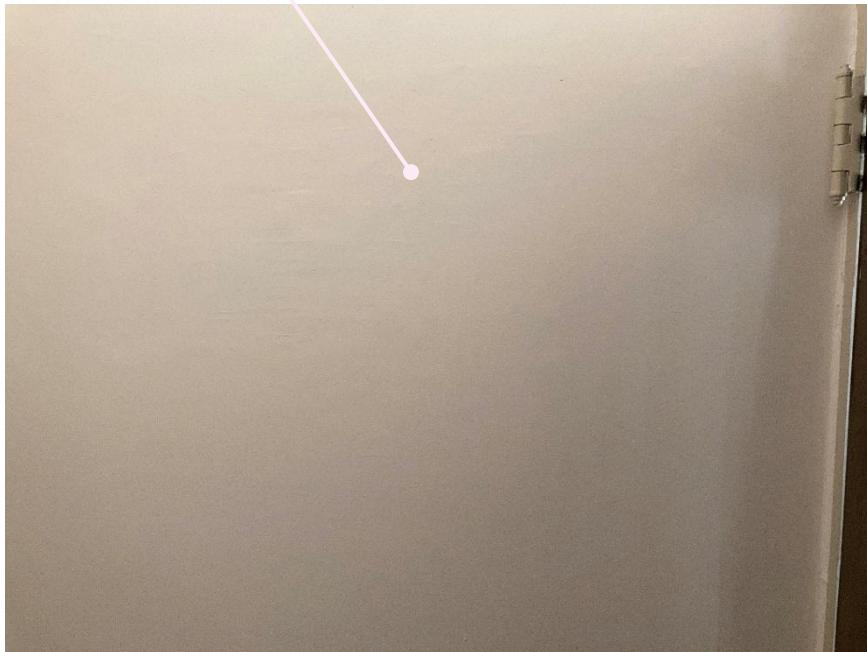
2階 化粧室4奥手洗い【保全部分】①東面2(前ページ写真の上)

壁 :
躯体 : 基準 1 仕上 : 基準 3

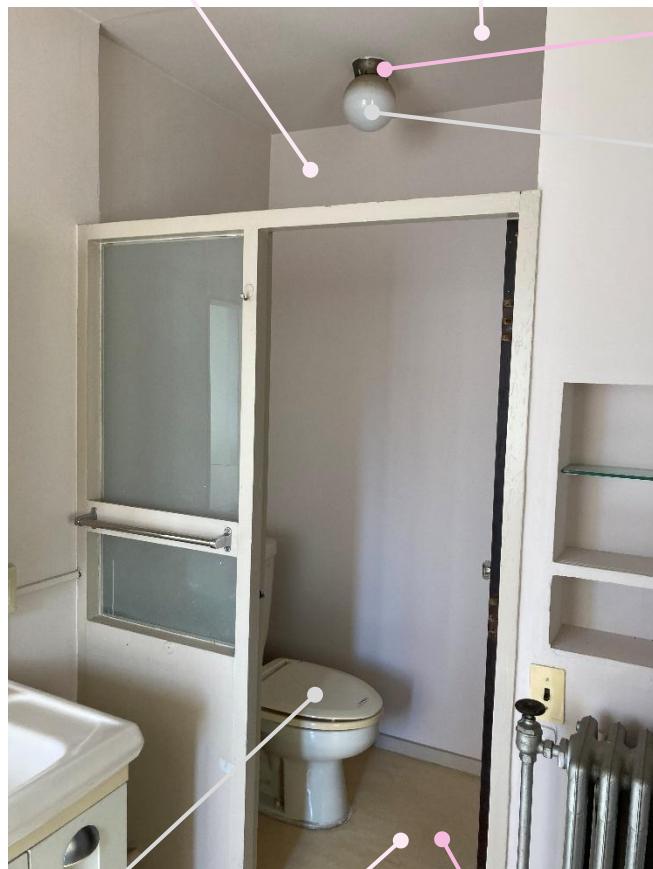
2階 化粧室4奥手洗い【保全部分】 ②北面

壁：

躯体：基準1 仕上：基準3

天井：

便器：基準4

床面：基準4

床組：基準1

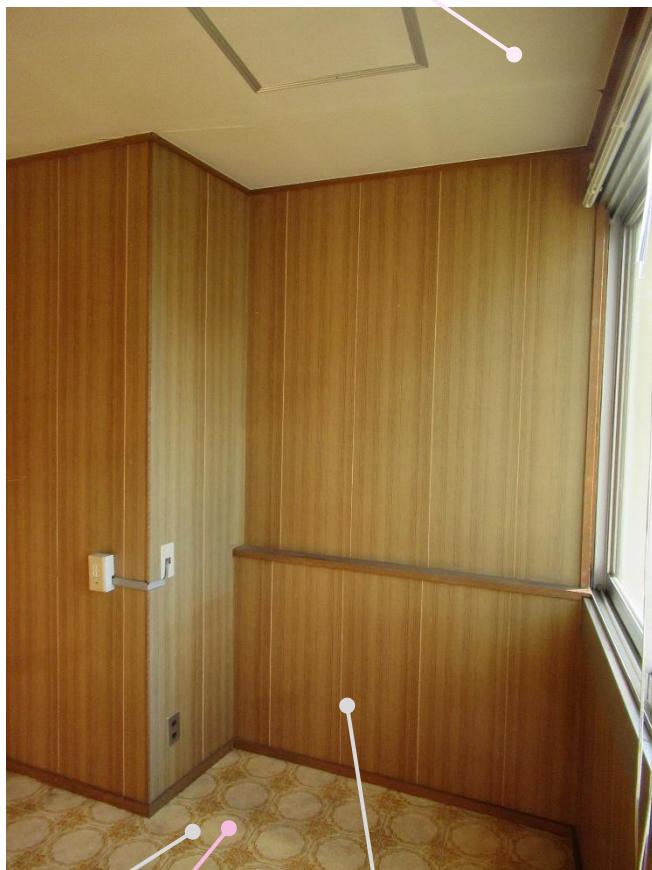
2階 寝室(旧インナーバルコニー)【保全部分】①東面

天井 :

躯体 : 基準 1 仕上 : 基準 3

床面 : 基準 4

床組 : 基準 1

壁 : 基準 4

復原後 : 基準 2

(コンクリート打放し・ガラスブロックはめ込み)

復原後 : 基準 2
(コンクリート打放し)

復原後 : 撤去

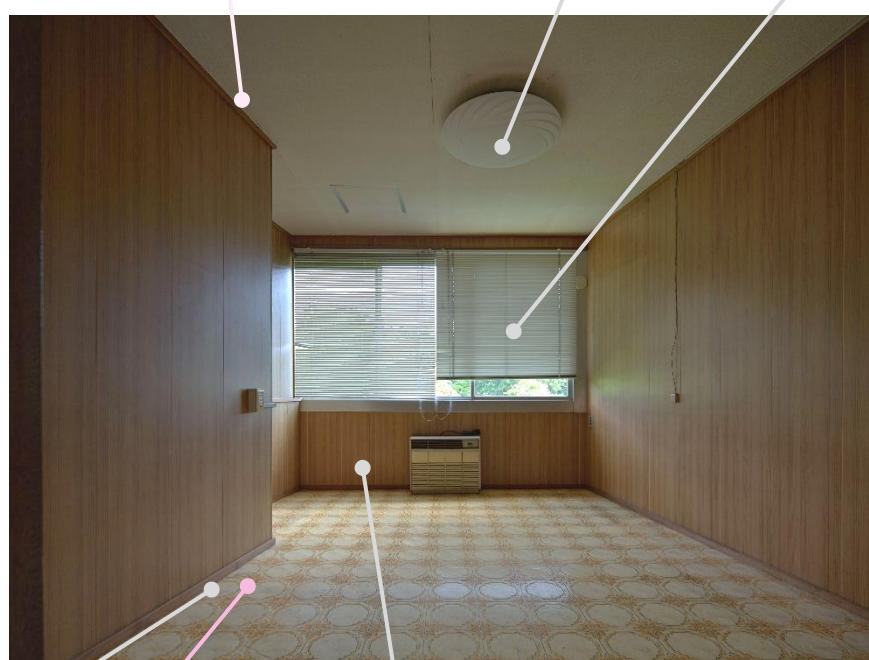
2階 寝室(旧インナーバルコニー)【保全部分】 ②南面

天井 :

躯体 : 基準 1 仕上 : 基準 3

照明 : 基準 4

建具 : 基準 4

床面 : 基準 4

床組 : 基準 1

壁 : 基準 4

復原後 : 基準 2
(コンクリート打放し・ガラスブロックはめ込み)

復原後 : 撤去

復原後 : 基準 2
(コンクリート打放し)

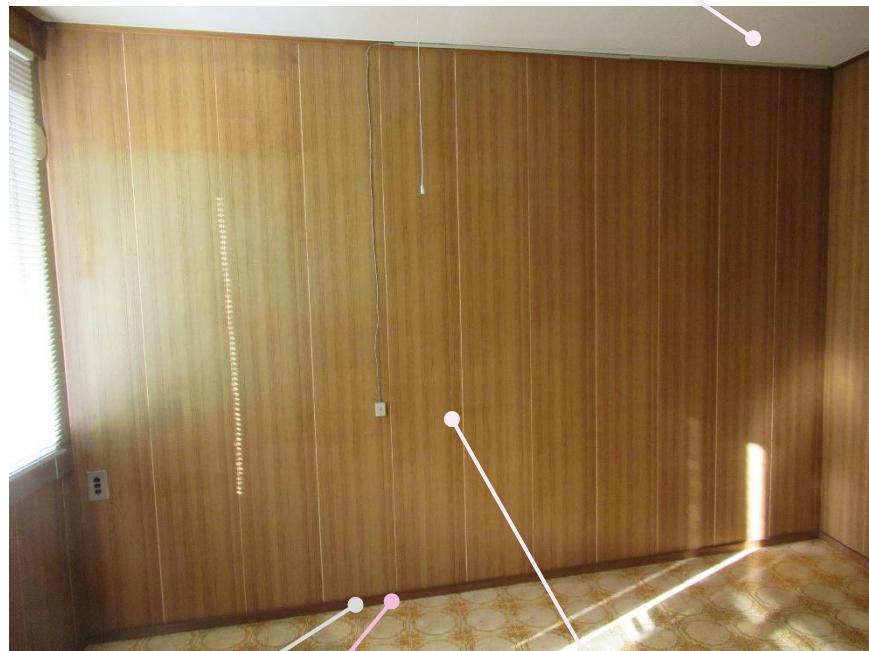
2階 寝室(旧インナーバルコニー)【保全部分】 ③西面

天井 :

躯体 : 基準 1 仕上 : 基準 3

床面 : 基準 4

床組 : 基準 1

壁 :

躯体 : 基準 1
仕上 : 基準 3

復原後 : 基準 2
(コンクリート打放し・ガラスブロックはめ込み)

復原後 : 基準 2
(コンクリート打放し)

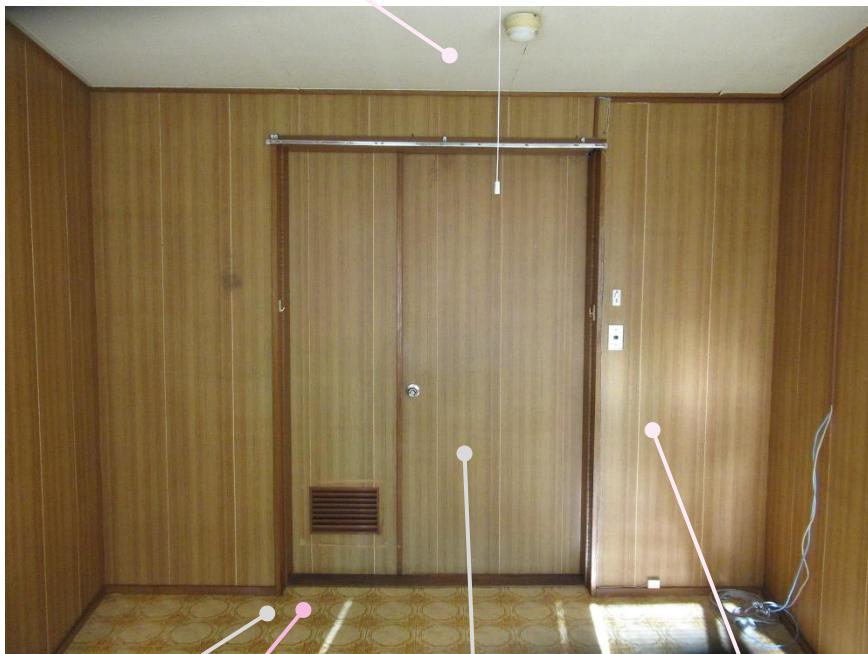
2階 寝室(旧インナーバルコニー)【保全部分】 ④北面

天井 :

躯体 : 基準 1 仕上 : 基準 3

床面 : 基準 4

床組 : 基準 1

建具 : 基準 4

壁 :

躯体 : 基準 1
仕上 : 基準 3

復原後 : 基準 2
(コンクリート打放し・ガラスブロックはめ込み)

復原後 : 基準 2
(コンクリート打放し)

復原後 : 撤去

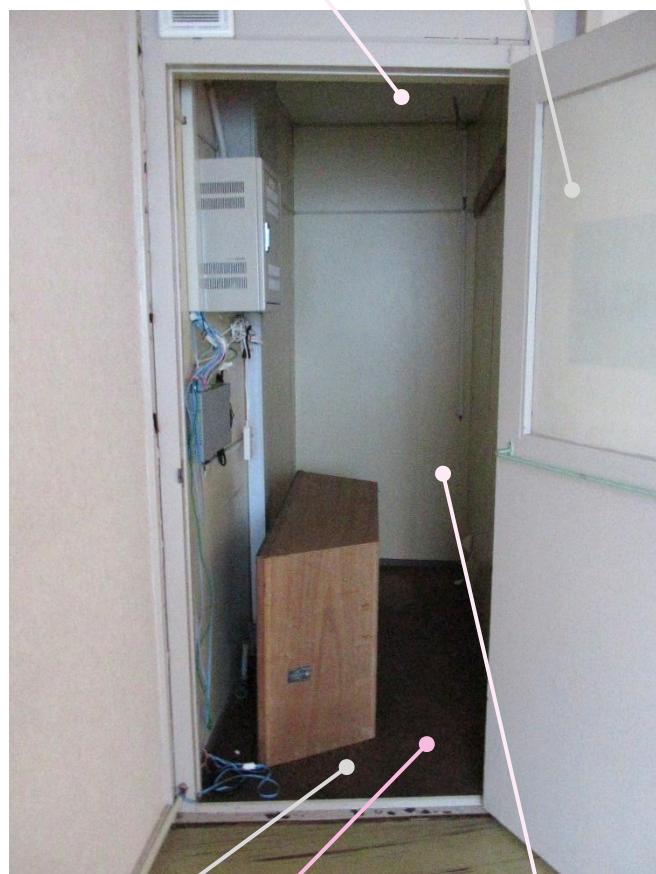
2階 寝室(旧インナーバルコニー)物入【保全部分】 ①南面

天井 :
躯体 : 基準 1 仕上 : 基準 3

建具 : 基準 4

床面 : 基準 4

床組 : 基準 1

壁 :
躯体 : 基準 1
仕上 : 基準 3

復原後 : 基準 2
(コンクリート打放し・ガラスブロックはめ込み)

復原後 : 撤去

復原後 : 基準 2
(コンクリート打放し)

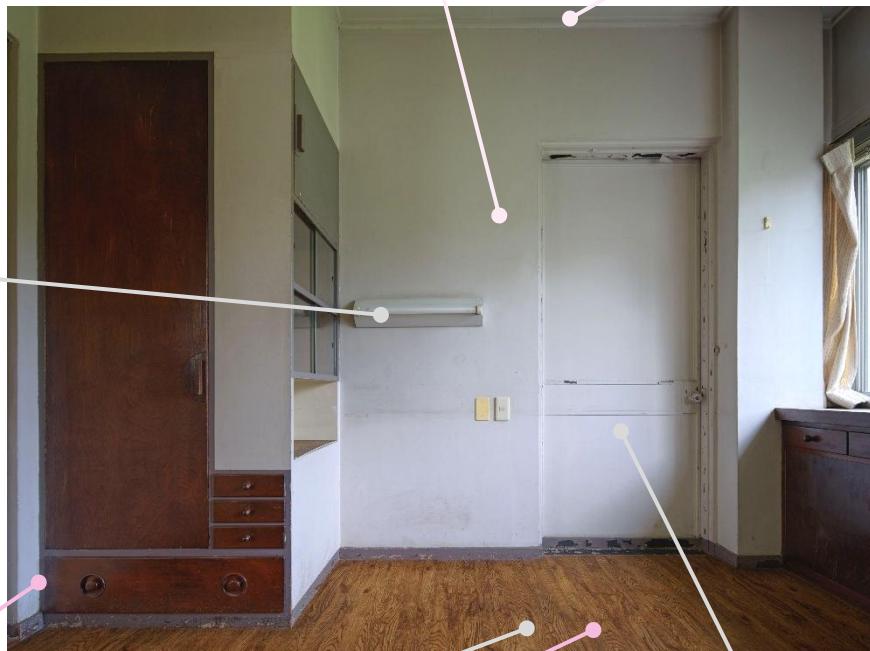
2階 子供室5【保全部分】①東面

壁 :
躯体 : 基準 1 仕上 : 基準 3
復原後 : 基準 2
(剥がし後の仕上げに準じる)

天井 :
躯体 : 基準 1 仕上 : 基準 3
復原後 : 基準 2
(ボード張り)

照明 : 基準 4

造り付け家具 : 基準 1

床面 : 基準 4

床組 : 基準 1

建具 : 基準 4

復原後 : 基準 2
(剥がし後の仕
上げに準じる)

復原後 : 基準 2

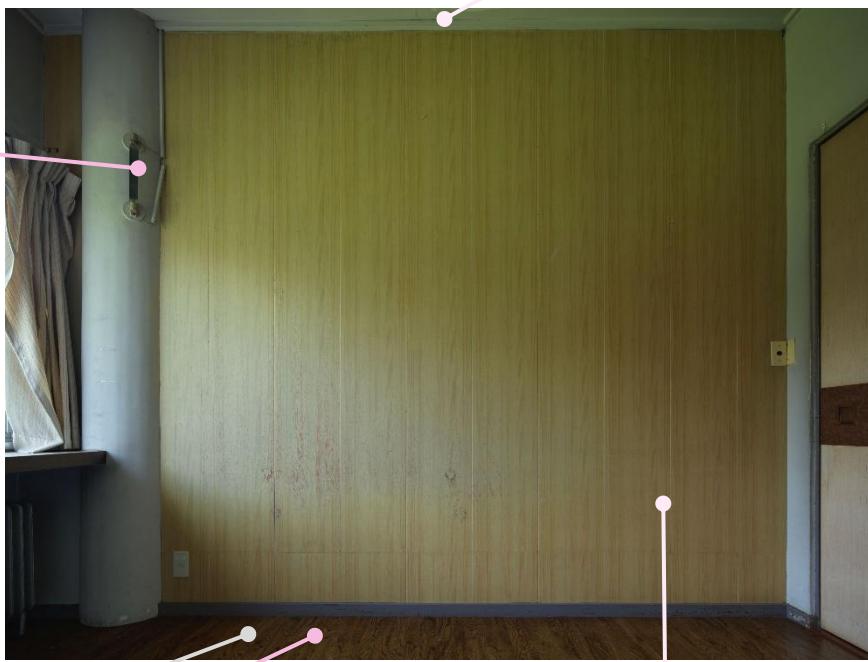
2階 子供室5【保全部分】③西面

天井 :
躯体 : 基準 1 仕上 : 基準 3

照明 : 基準 1

床面 : 基準 4

床組 : 基準 1

壁 :

躯体 : 基準 1 仕上 : 基準 3

復原後 : 基準 2
(ボード張り)

復原後 : 基準 2
(剥がし後の仕上げに準じる)

復原後 : 基準 2
(布張リスクリーン (伸縮間仕切り))

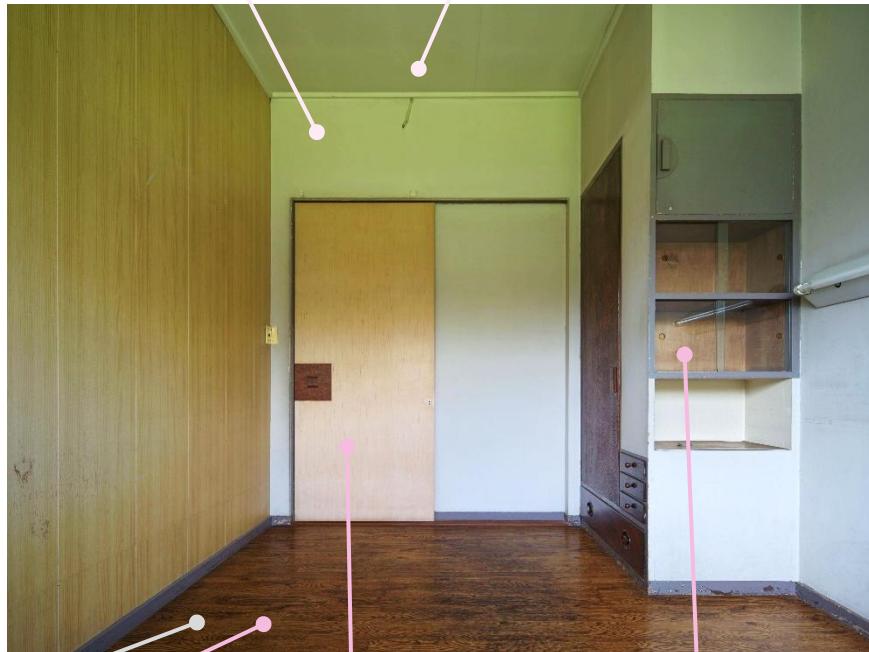
2階 子供室5【保全部分】④北面

壁 :
躯体 : 基準 1 仕上 : 基準 3
復原後 : 基準 2
(剥がし後の仕上げに準じる)

天井 :
躯体 : 基準 1 仕上 : 基準 3
復原後 : 基準 2
(ボード張り)

床面 : 基準 4
復原後 : 基準 2
(剥がし後の仕上げに準じる)

床組 : 基準 1

建具 : 基準 1

造り付け家具 : 基準 1

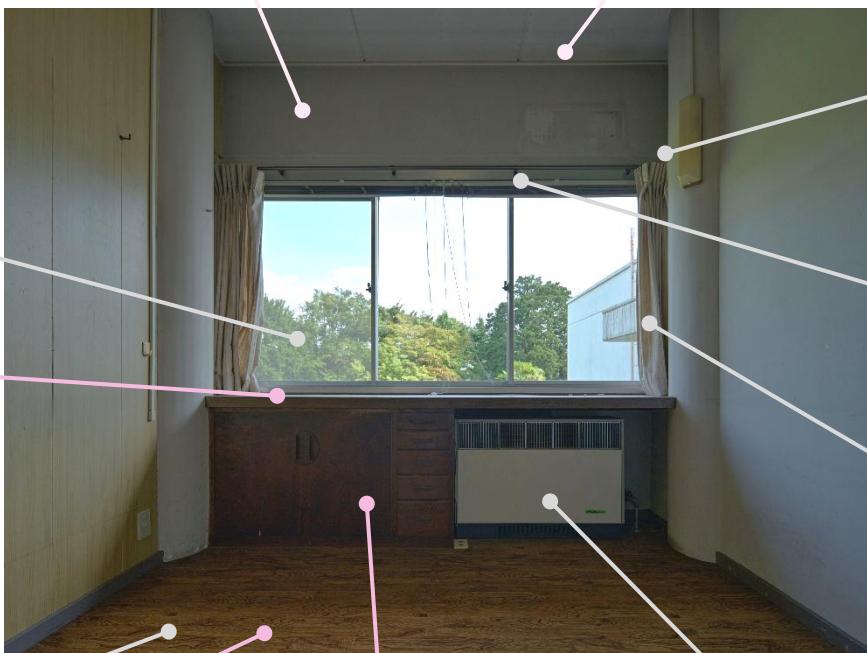
2階 子供室6【保全部分】①南面

壁 :
躯体 : 基準 1 仕上 : 基準 3

天井 :
躯体 : 基準 1 仕上 : 基準 3

建具 : 基準 4

棚 : 基準 1

床面 : 基準 4

床組 : 基準 1

造り付け家具 : 基準 1

ラジエーター : 基準 4

**カーテン
レール :**
基準 4

カーテン :
基準 4

復原後 : 基準 2
(剥がし後の仕上げに準じる)

復原後 : 基準 2
(ボード張り)

復原後 : 基準 2
(剥がし後の仕
上げに準じる)

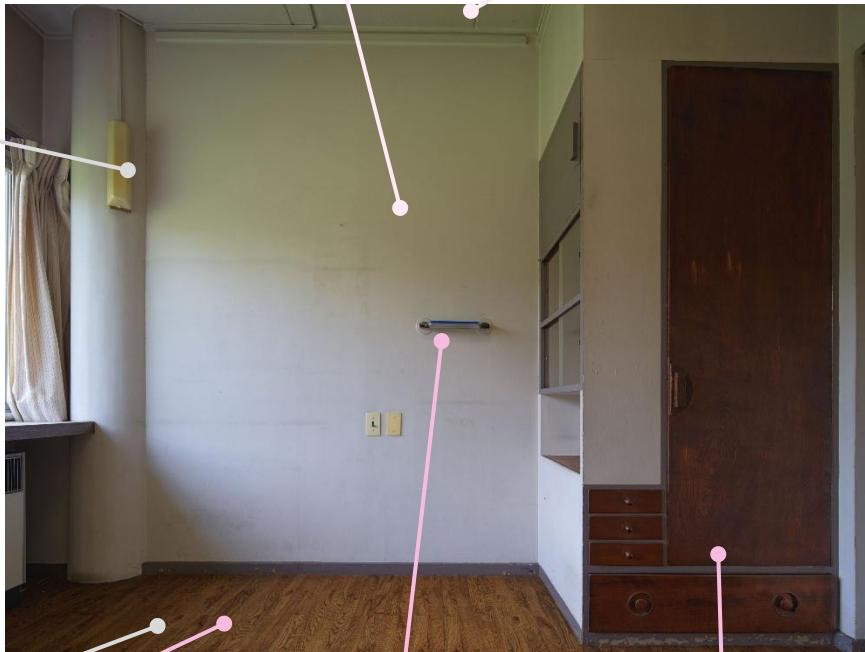
2階 子供室6【保全部分】②西面

壁 :
躯体 : 基準 1 仕上 : 基準 3
復原後 : 基準 2
(剥がし後の仕上げに準じる)

天井 :
躯体 : 基準 1 仕上 : 基準 3
復原後 : 基準 2
(ボード張り)

照明 : 基準 4

床面 : 基準 4

床組 : 基準 1

照明 : 基準 1

造り付け家具 : 基準 1

復原後 : 基準 2
(剥がし後の仕
上げに準じる)

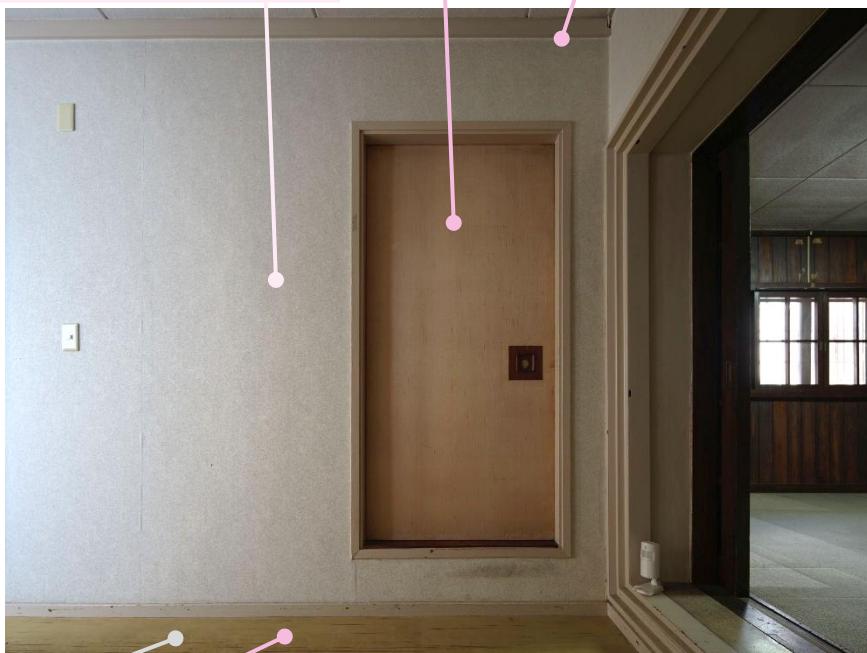
2階 納戸2【保全部分】②西面

壁：

躯体：基準1 仕上：基準3

建具：基準1

天井：基準1

床面：基準4

床組：基準1

復原後：基準2
(剥がし後の仕上げに準じる)

復原後：基準2
(畳敷)

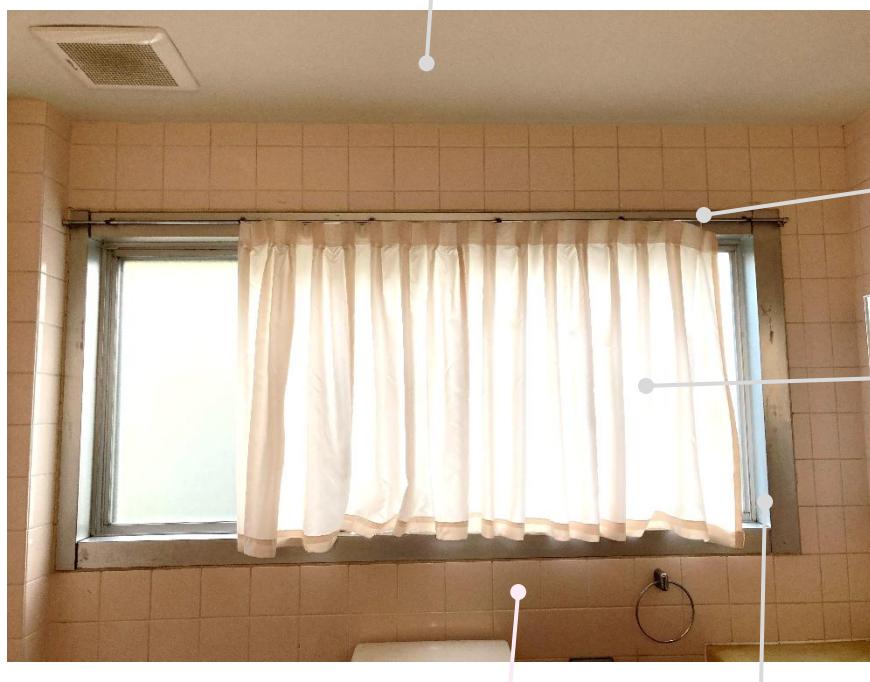
2階 浴室(旧洋式浴室)【保全部分】①東面2

天井：基準4

カーテン
レール：
基準4

カーテン：
基準4

壁：
躯体：基準1
仕上：基準4

建具：基準4

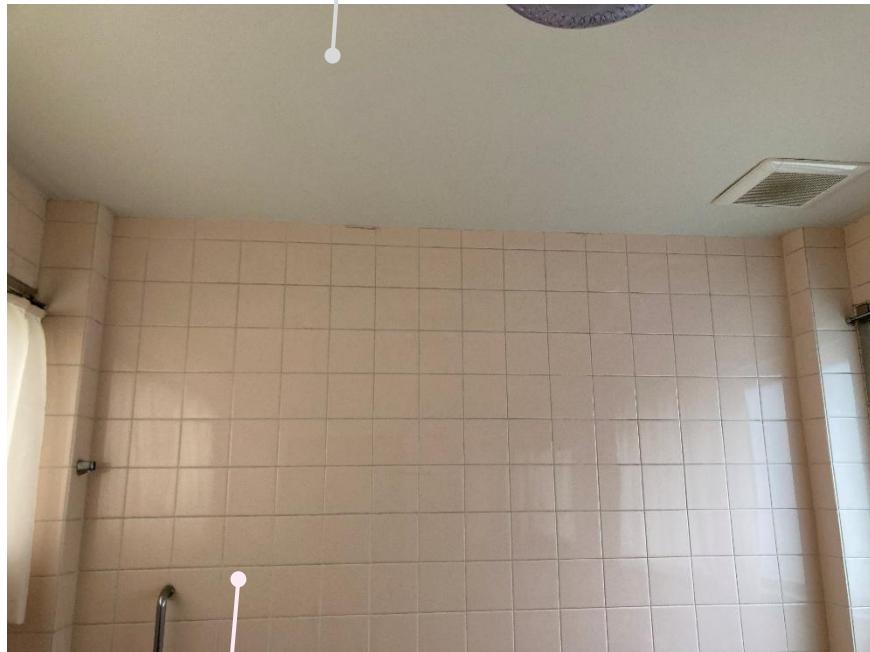
2階 浴室(旧洋式浴室)【保全部分】 ④北面2

天井：基準4

壁：

躯体：基準1
仕上：基準4

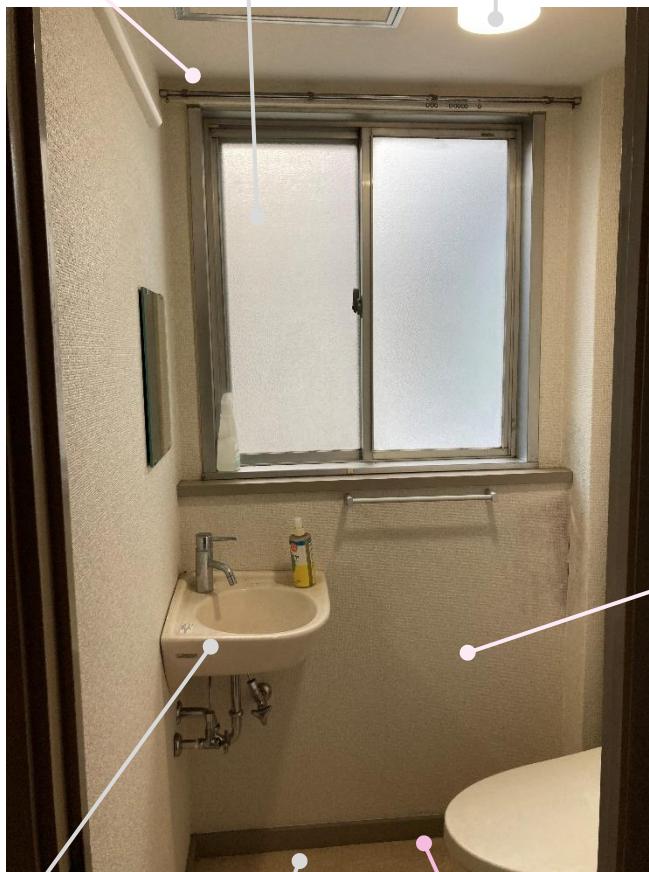
2階 化粧室5【保全部分】①東面

天井 :

躯体 : 基準 1
仕上 : 基準 4

建具 : 基準 4

照明 : 基準 4

洗面台 : 基準 4

床面 : 基準 4

床組 : 基準 1

壁 :

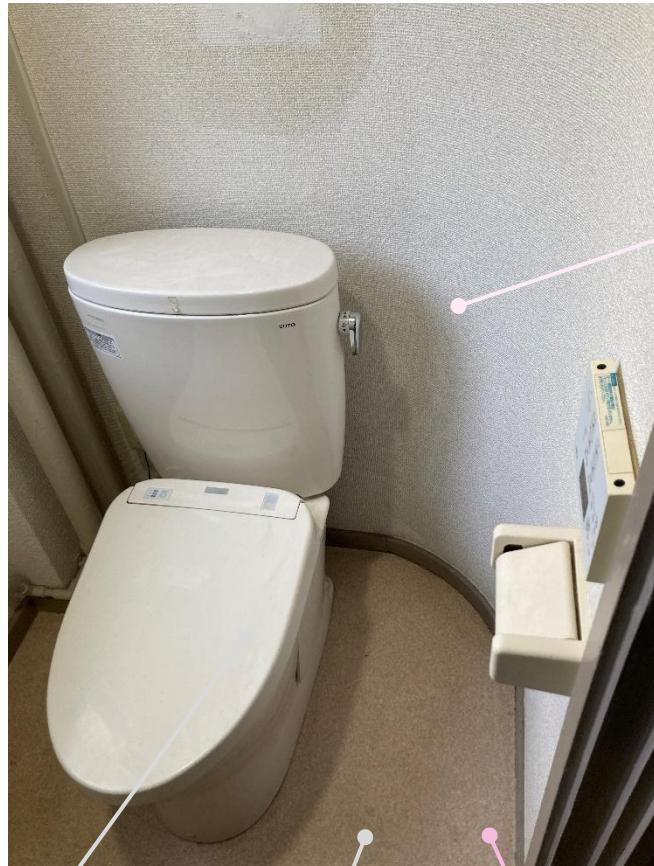
2階 化粧室5【保全部分】②南面1

便器：基準4

床面：基準4

床組：基準1

壁：
躯体：基準1
仕上：基準4

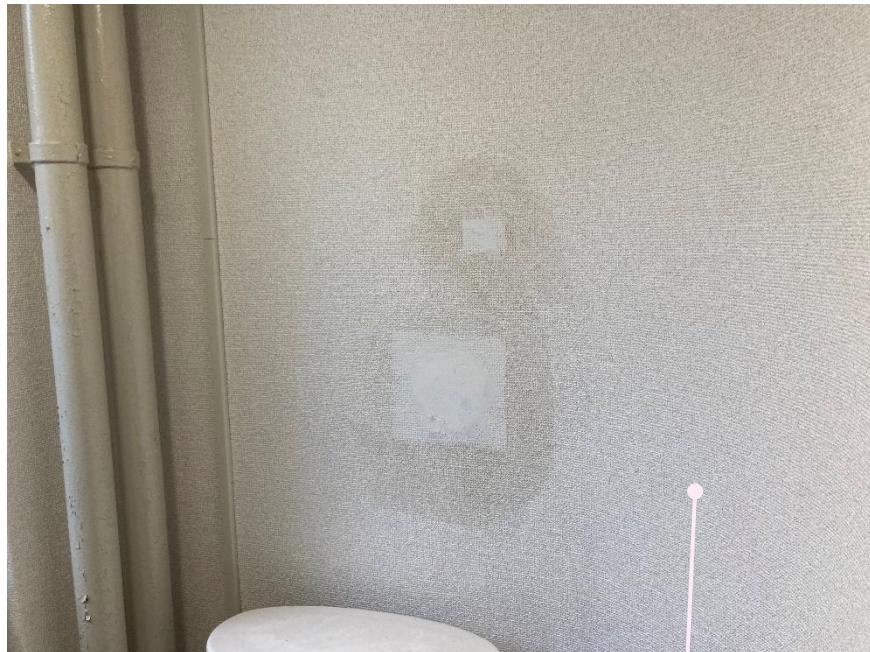
2階 化粧室5【保全部分】②南面2

壁：
躯体：基準1
仕上：基準4

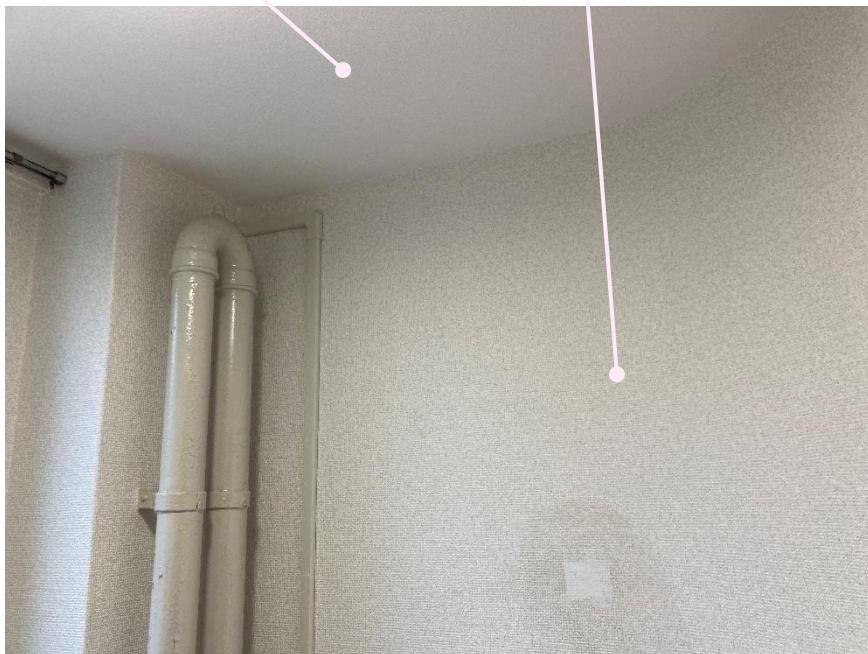
2階 化粧室5【保全部分】②南面3

天井 :
躯体 : 基準 1
仕上 : 基準 4

壁 :
躯体 : 基準 1
仕上 : 基準 4

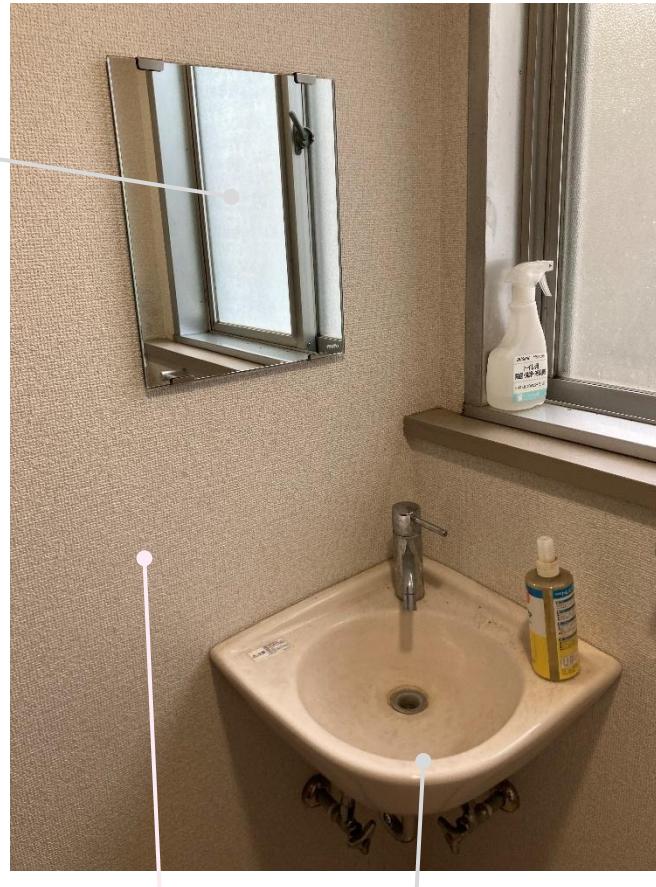
2階 化粧室5【保全部分】③西面1

壁：
躯体：基準 1
仕上：基準 4

洗面台：基準 4

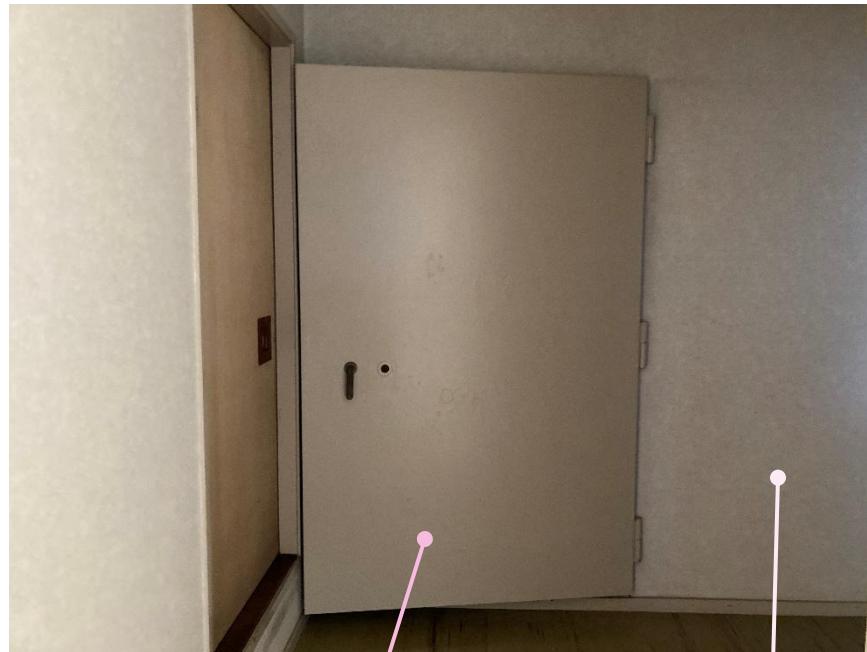
2階 廊下2【保存部分】 ③西面3

建具：基準 1

壁：
躯体：基準 1
仕上：基準 3

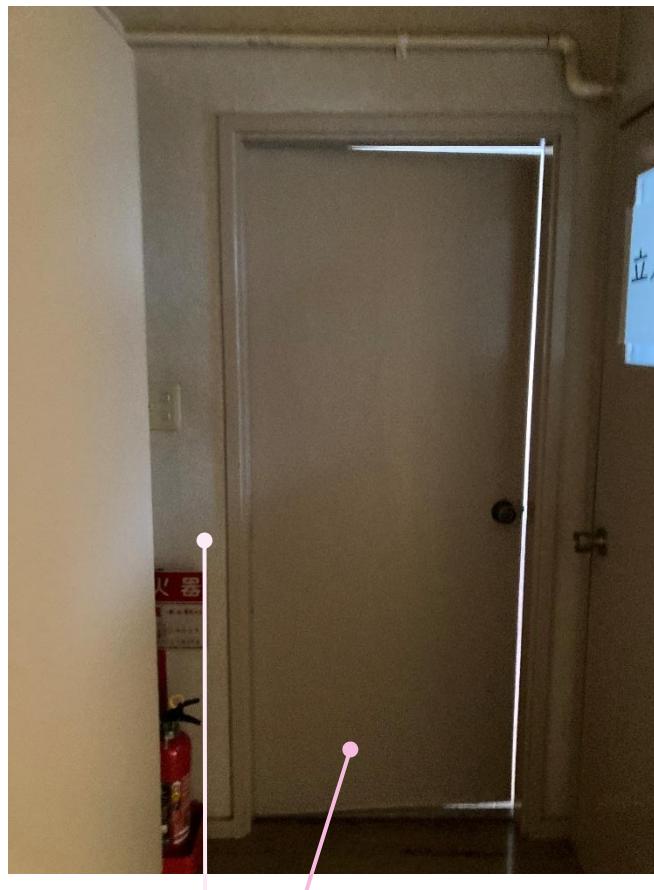
2階 廊下2【保存部分】 ④北面(浴室前)

壁：
躯体：基準1
仕上：基準3

建具：基準1

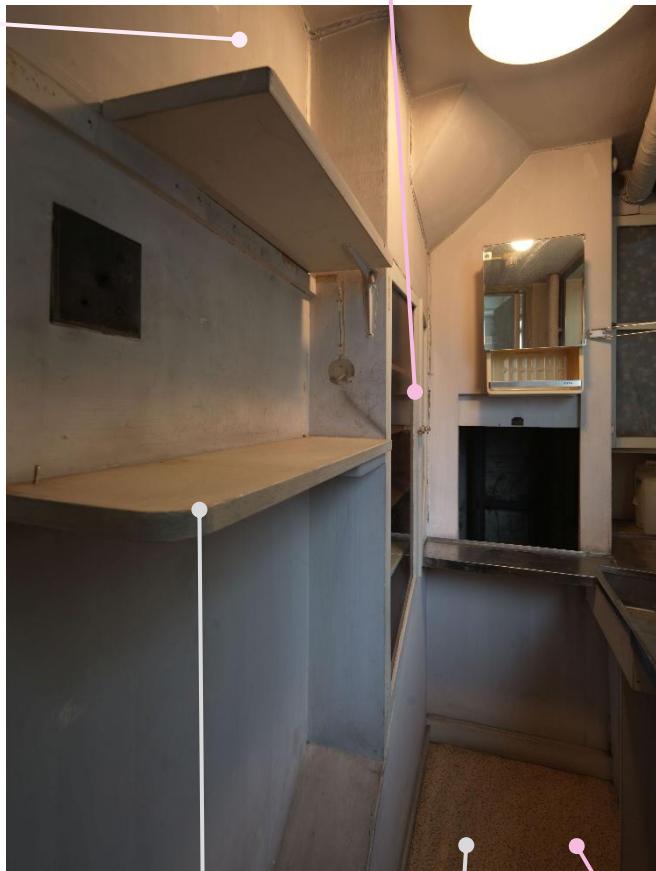
2階 パントリー【保全部分】①南面1

茶器戸棚：基準 1

壁：
躯体：基準 1
仕上：基準 4

棚：基準 4

床面：基準 4

床組：基準 1

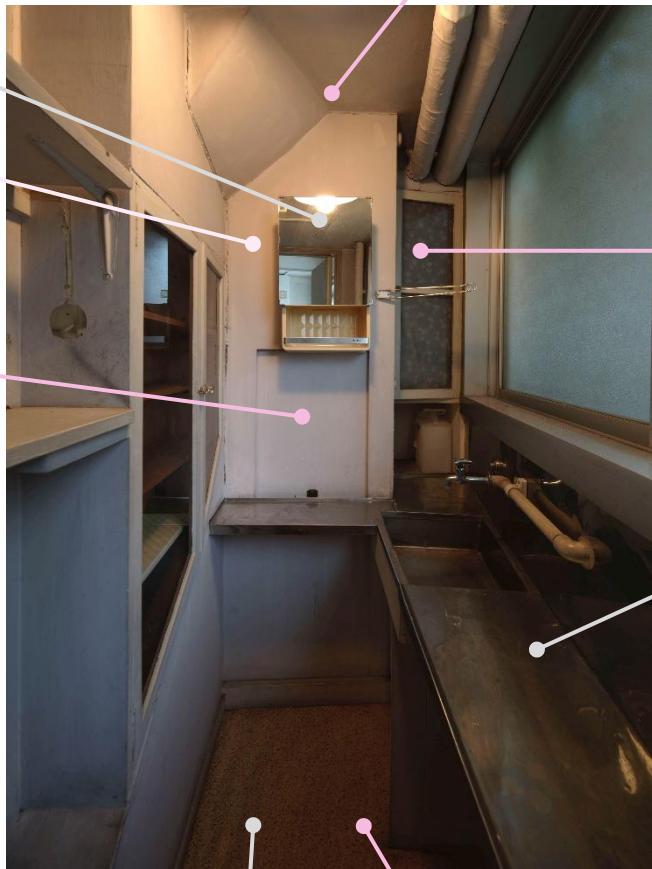
2階 パントリー【保全部分】②西面

天井 :
躯体 : 基準 1
仕上 : 基準 4

鏡 : 基準 4

壁 :
躯体 : 基準 1
仕上 : 基準 4

リフト : 基準 1

建具 :
枠 : 基準 1
ガラス : 基準 4

流し : 基準 4

床面 : 基準 4

床組 : 基準 1

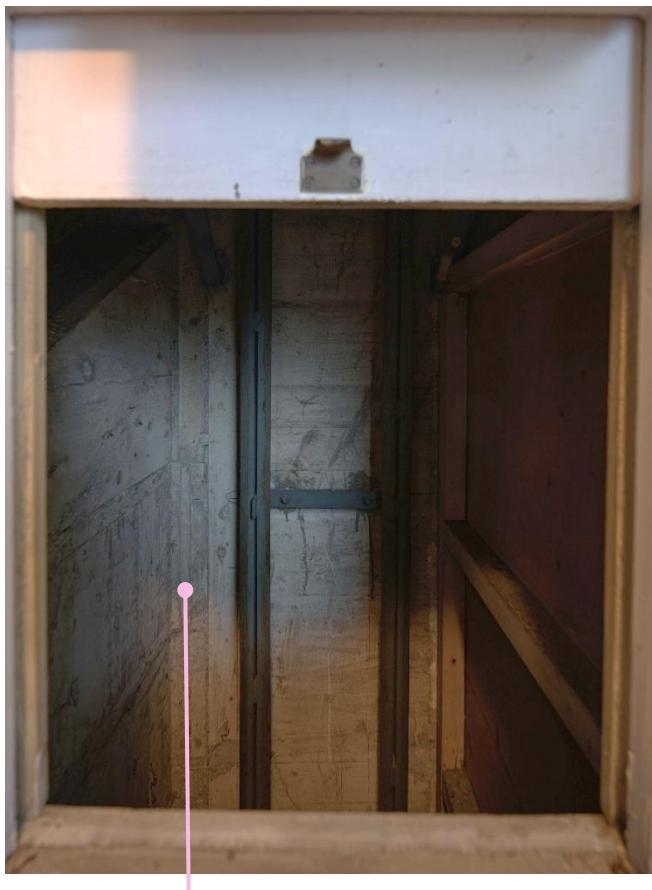
2階 パントリー【保全部分】③リフト1

リフト内壁：基準 1

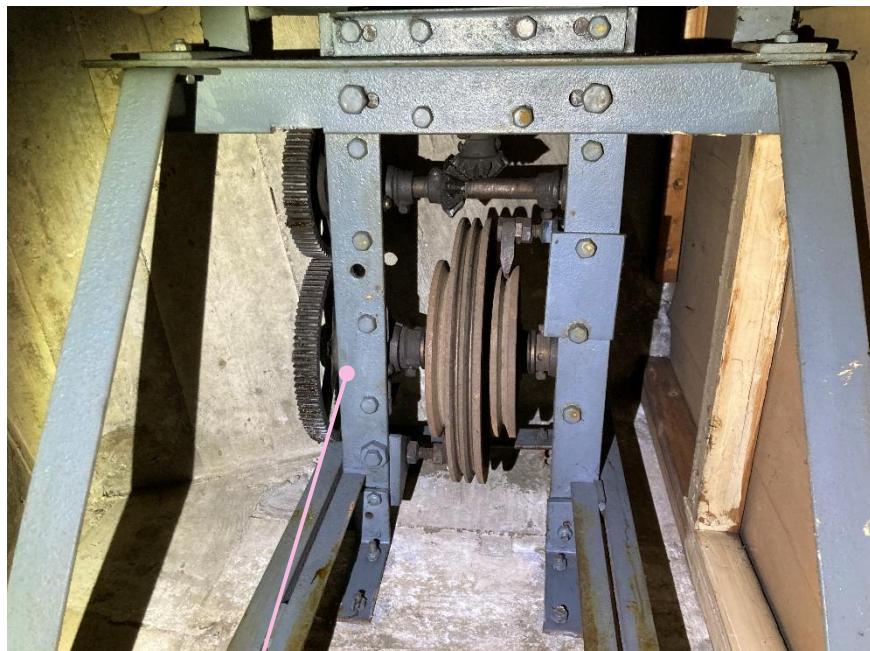
2階 パントリー【保全部分】③リフト2(内部を見上げる)

リフト内機械：基準 1

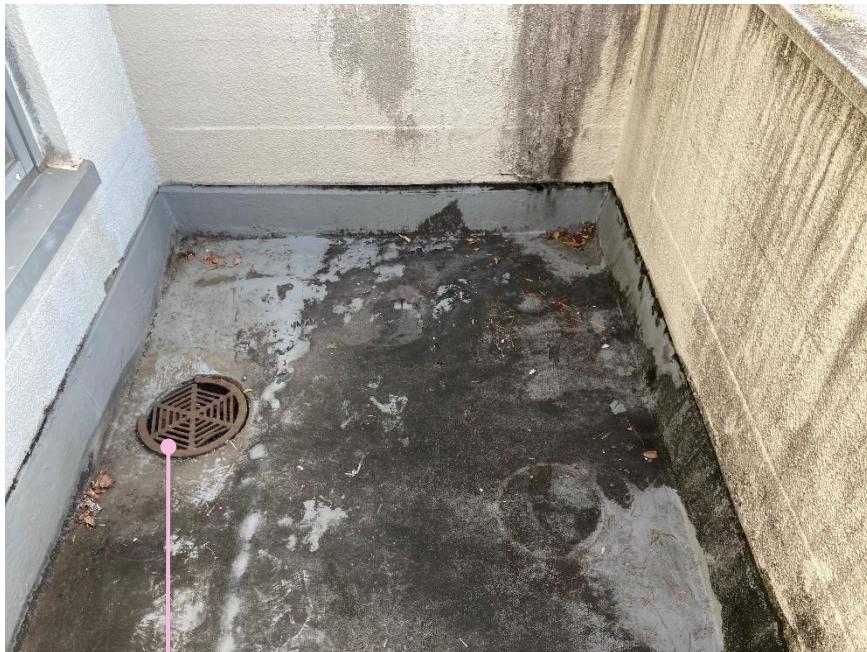
2階 バルコニー【保存部分】③排水口

排水口 : 基準 1
