## 資料編 部位の設定【外観・塀】

資-外-12 国登録有形文化財(建造物)旧赤星鉄馬邸 保存活用計画

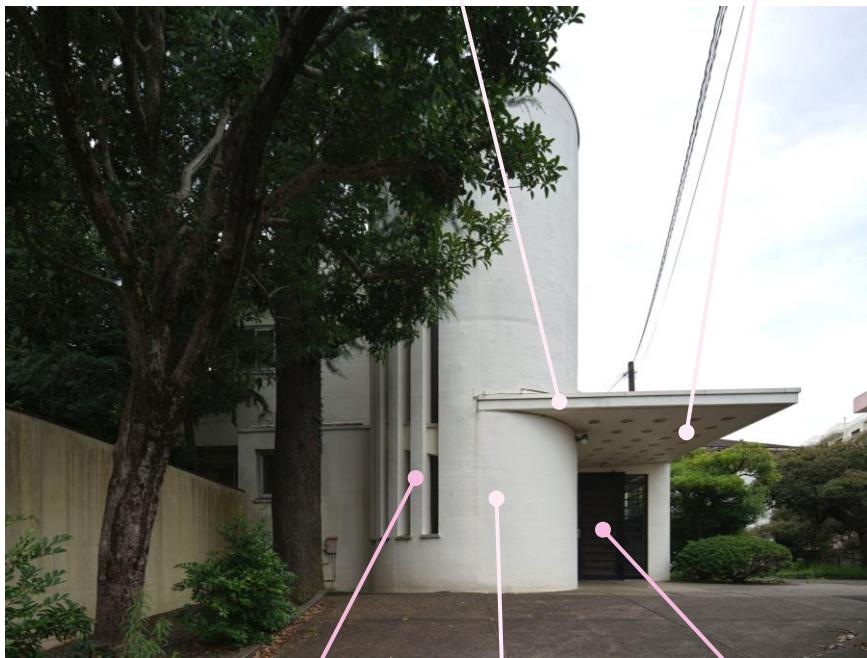
## 外観【保存部分】①東面 表玄関前

**庇：**  
躯体：基準1 仕上：基準3  
復原後：基準2  
(コンクリート打ち放し)

**庇はめ込みガラス：**  
ガラス：基準1 塗装：基準3  
復原後：基準1

**外部建具（ガラス）：**  
基準1

**外壁：**  
躯体：基準1  
仕上：基準3  
復原後：基準2  
(コンクリート打ち放し)

**外部建具（玄関扉）：**  
基準1

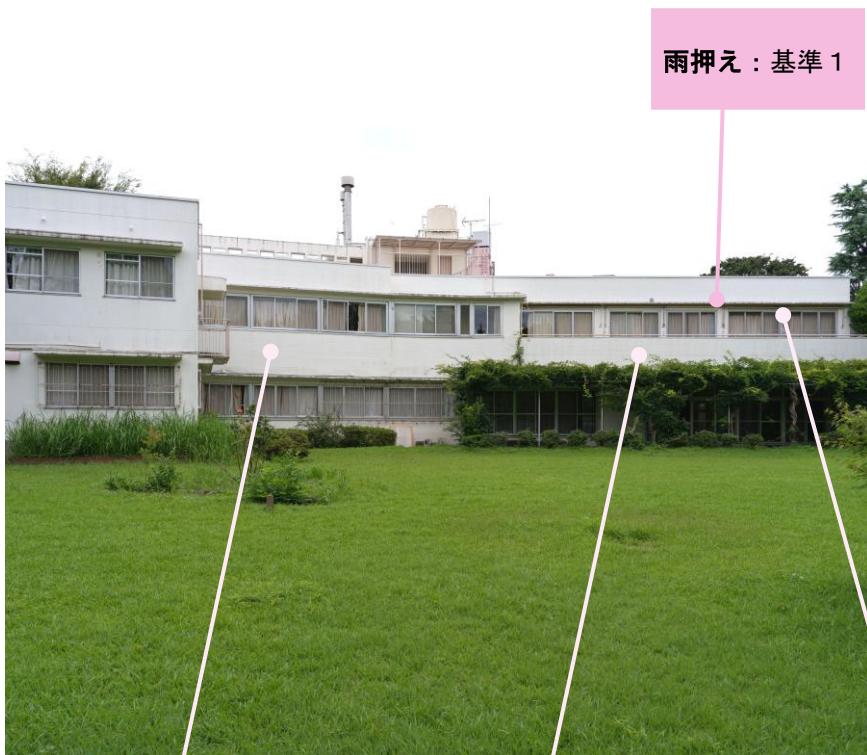
## 外観【保存部分】 ②南面

雨押え：基準 1

外壁：  
躯体：基準 1  
仕上：基準 3

復原後：基準 2  
(コンクリート打ち放し)

1階庇：  
躯体：基準 1  
仕上：基準 3

復原後：基準 2  
(黄色系統の塗装)

2階庇：  
躯体：基準 1  
仕上：基準 3

復原後：基準 2  
(青系統の塗装)

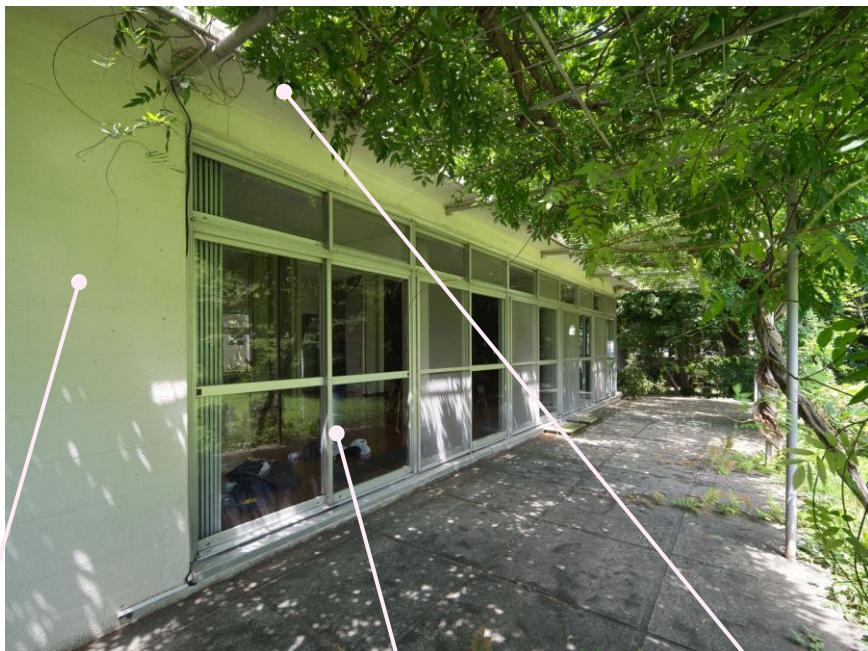
## 外観【保存部分】 ③南面 居間・食堂前

### 外壁 :

躯体 : 基準 1  
仕上 : 基準 3

復原後 : 基準 2  
(コンクリート打ち放し)

### 外部建具 : 基準 4

復原後 : 基準 2  
(スチールサッシ)

### 1階庇 :

復原後 : 基準 2  
(黄色系統の塗装)

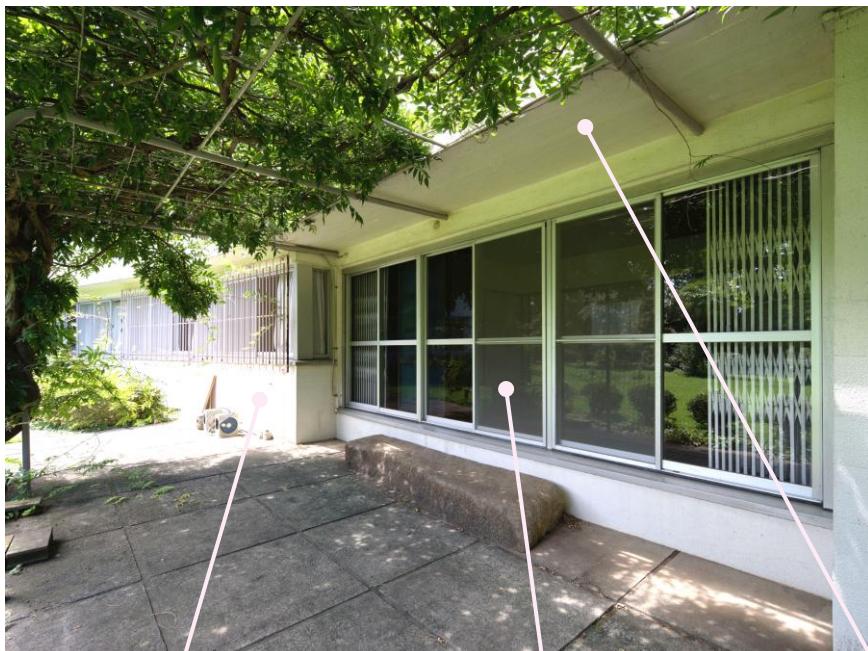
## 外觀【保存部分】 ④南面 日本間1前

外壁：

### 躯体：基準 1

### 仕上：基準3

## 復原後：基準2 (コンクリート打ち放し)

### 外部建具：基準 4

## 復原後：基準 2 (回転式スチールサッシ)

## 1 階庇：

## 躯体：基準 1

## 復原後：基準2 (黄色系統の塗装)

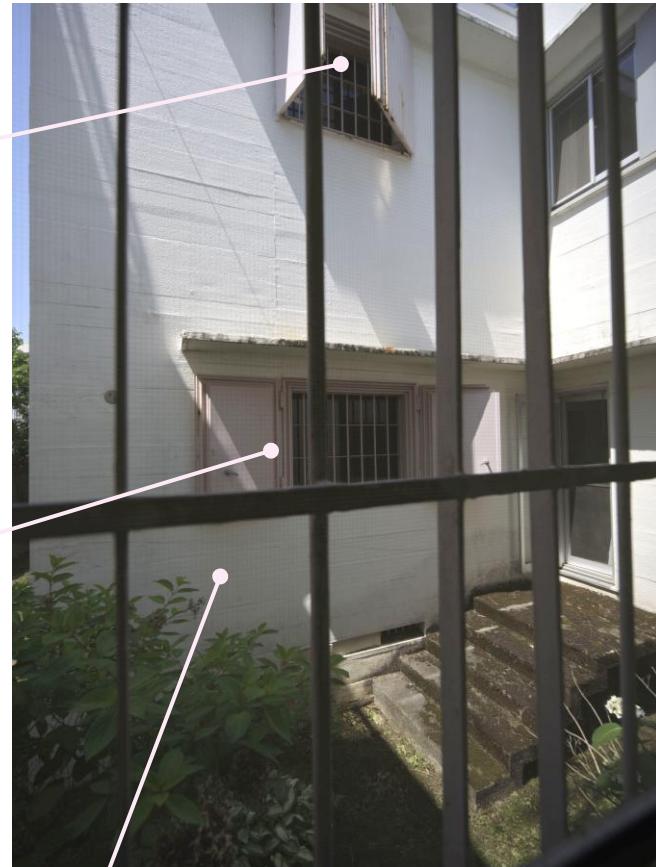
## 外観【保存部分】 ⑤南面 蔵前

**外部建具：**  
本体：基準1  
仕上：基準3

復原後：基準2

**外壁：**  
躯体：基準1  
仕上：基準3

復原後：基準2  
(コンクリート打ち放し)

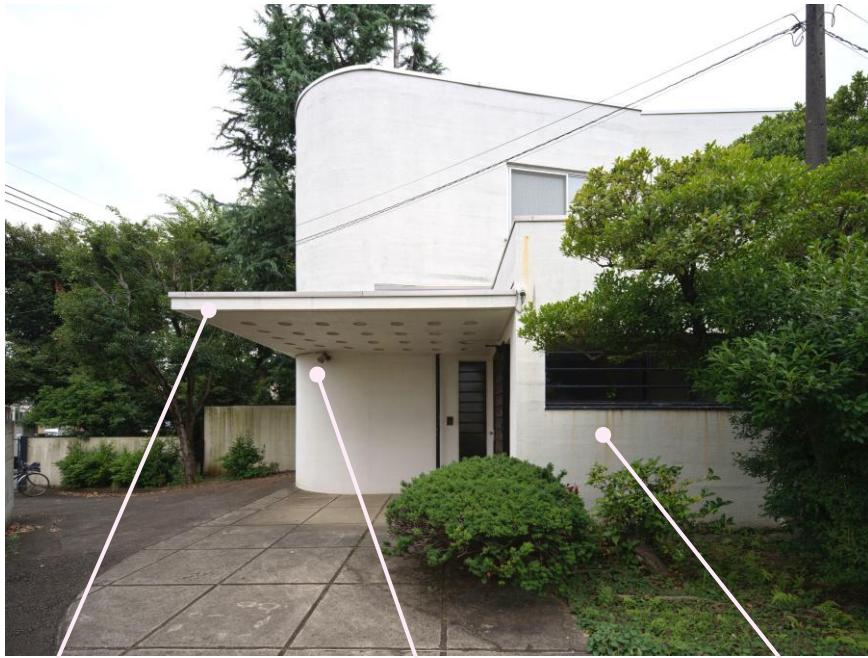
## 外観【保存部分】 ⑥北面 表玄関・中庭1前

**庇 :**  
躯体 : 基準 1 仕上 : 基準 3  
復原後 : 基準 2  
(コンクリート打ち放し)

**庇はめ込みガラス :**  
ガラス : 基準 1 塗装 : 基準 3  
復原後 : 基準 1

**外壁 :**  
躯体 : 基準 1  
仕上 : 基準 3

復原後 : 基準 2  
(コンクリート打ち放し)

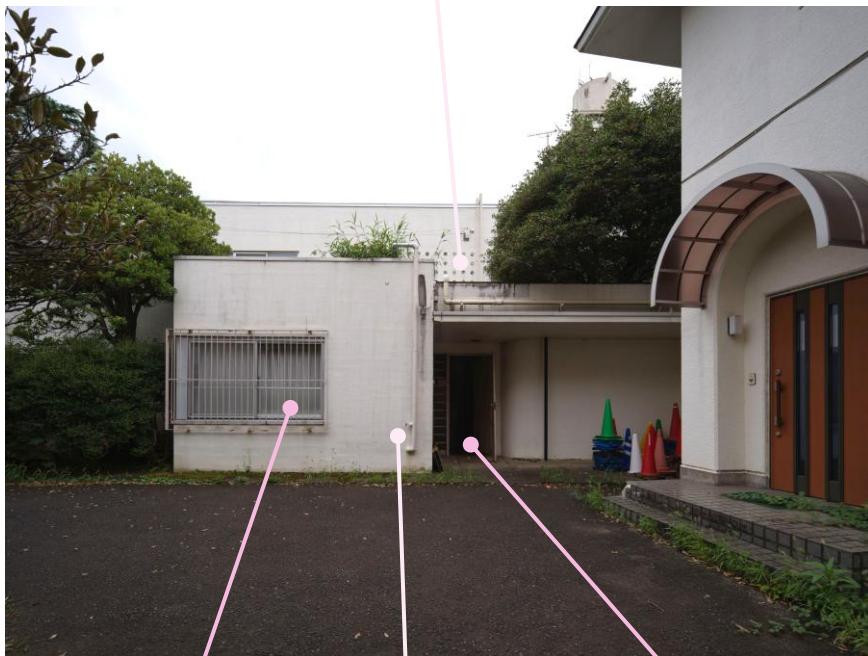
## 外観【保存部分】 ⑦北面 内玄関前

書斎棚外側はめ  
込みガラス：  
基準1

外部建具：  
本体：基準1  
塗装：基準4

外壁：  
躯体：基準1  
仕上：基準3

外部建具（内玄  
関扉）：基準1

復原後：基準2  
(コンクリート打ち放し)

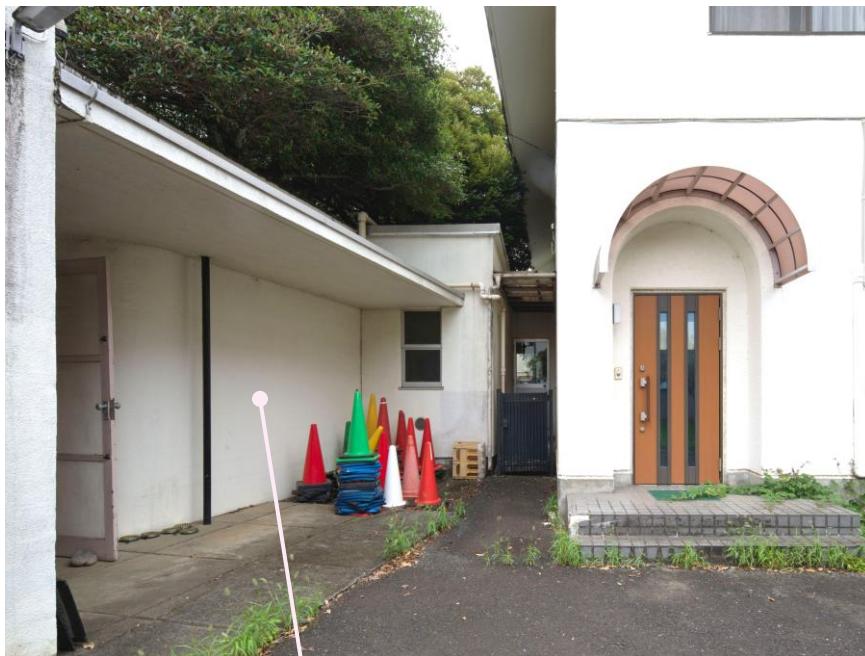
## 外観【保存部分】 ⑦北面 内玄関前より西を見る

### 外壁 :

躯体 : 基準 1

仕上 : 基準 3

復原後 : 基準 2  
(コンクリート打ち放し)

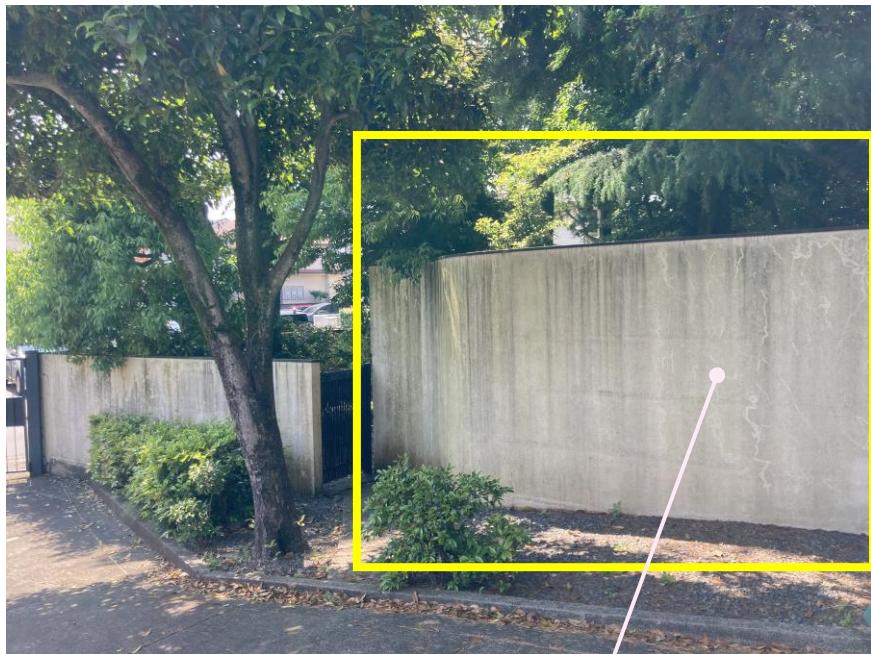
## 塀【保存部分】

塀：  
躯体：基準1  
仕上：基準3

復原後：基準2  
(コンクリート打ち放し)

- ・基準4の箇所もあるが、優先的には復原しない。

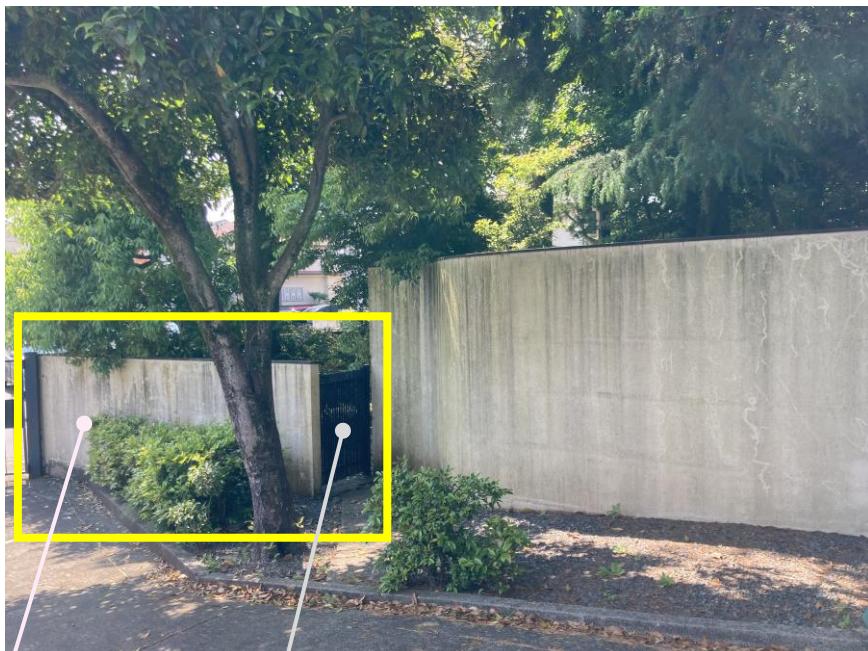
## 塀【その他部分】

**塀 :**  
躯体 : 基準 1  
仕上 : 基準 4

**門扉 :** 基準 4

- 復原は行わず、公園施設との関係を踏まえて撤去を検討する。
