吉祥寺東町三丁目 5 番先の道路陥没について（経過報告）

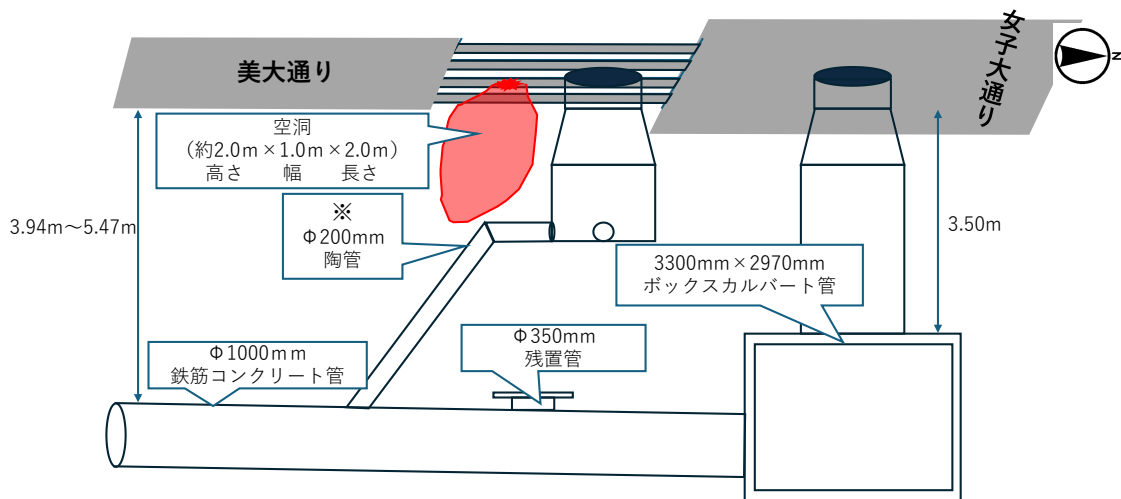
陥没原因の調査を実施し、管径 200 ミリメートルの陶管（下図、※の管路）
に破損等を確認

- (1)美大通り地中の下水道管路（管径 1,000 ミリメートルの鉄筋コンクリート管）に接続する陶管に部分的な破損を確認
破損部からの土砂流出により、陥没が発生したと推定
- (2)陶管に近接して管径 350 ミリメートルの管が残置されていることを確認

- (1)掘削深さ
地表から深さ約 3 メートルまで
- (2)内容
掘削深さまでの陶管を硬質塩化ビニル管に取換え
掘削深さ以深の陶管内に硬質塩化ビニル管を挿入し、管を補強
- (3)空洞処理等
土砂の埋戻し及び転圧後、舗装し道路を開放

残る陶管を全て硬質塩化ビニル管に取替え

残置されている管の撤去及び閉塞
