第 3 章

現状の課題

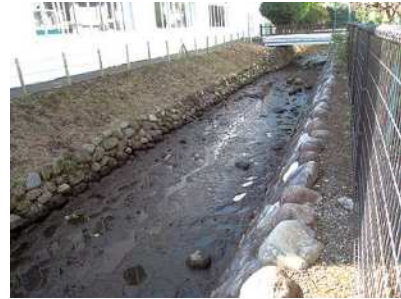
現状でも水深が4～5cmの日が多く、水生生物にとって非常に厳しい環境になっています。

水が枯れた状態

メダカの生息環境として望ましい水深は10cm以上といわれており、良好な水辺環境を維持していくためには、少なくとも現状の水量以上の河川維持水が必要となるため、今ある水量を最大限に有効活用する整備などの検討が必要です。
