国登録有形文化財（建造物）

旧赤星鉄馬邸

保存活用計画（素案）

資料編（部位の設定）

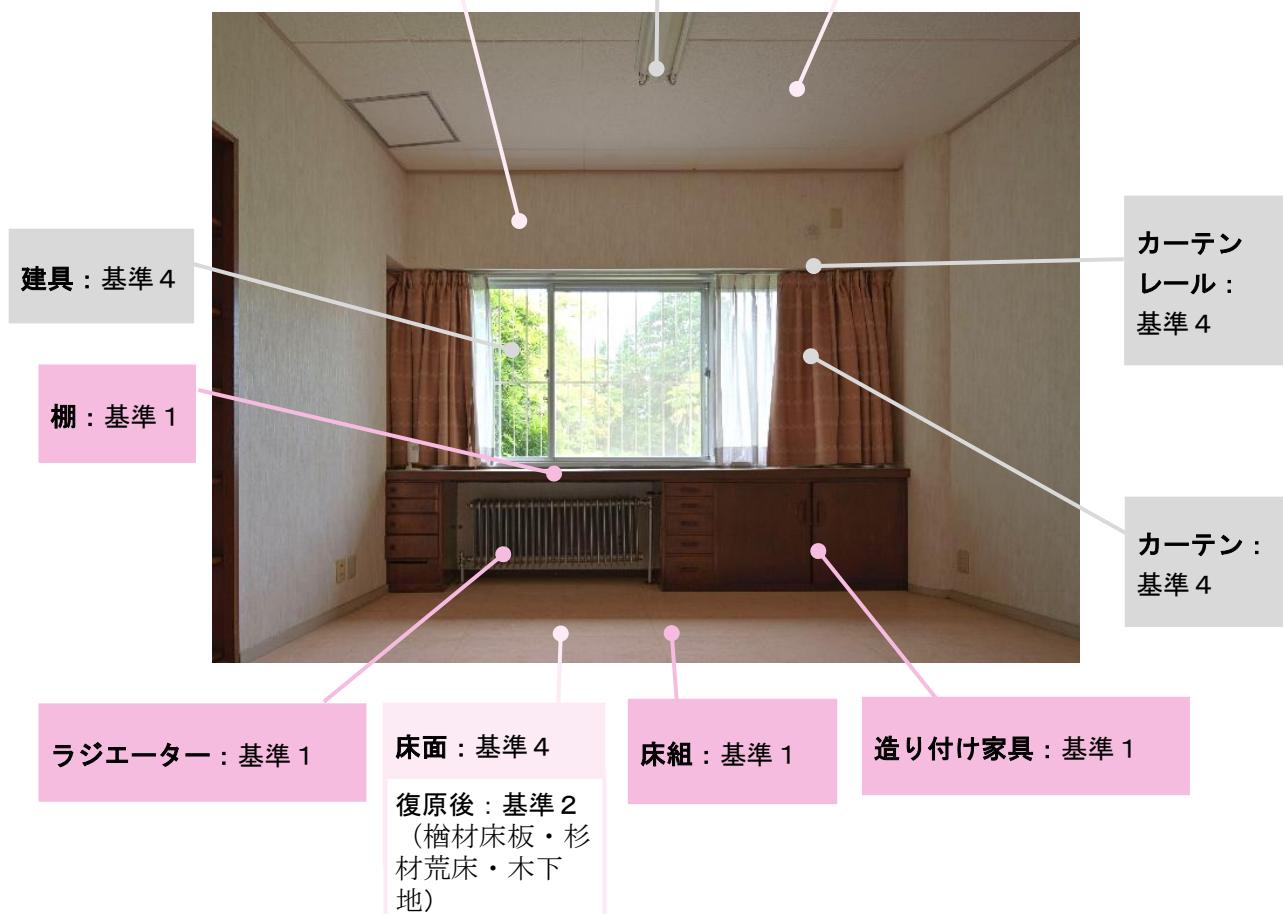
## 1階 夫人室【保存部分】②南面

**壁 :**  
躯体 : 基準 1 仕上 : 基準 3  
復原後 : 基準 2  
(剥がし後の仕上げに準じる)

**天井 :**  
躯体 : 基準 1 仕上 : 基準 3  
復原後 : 基準 2  
(ボード張り)

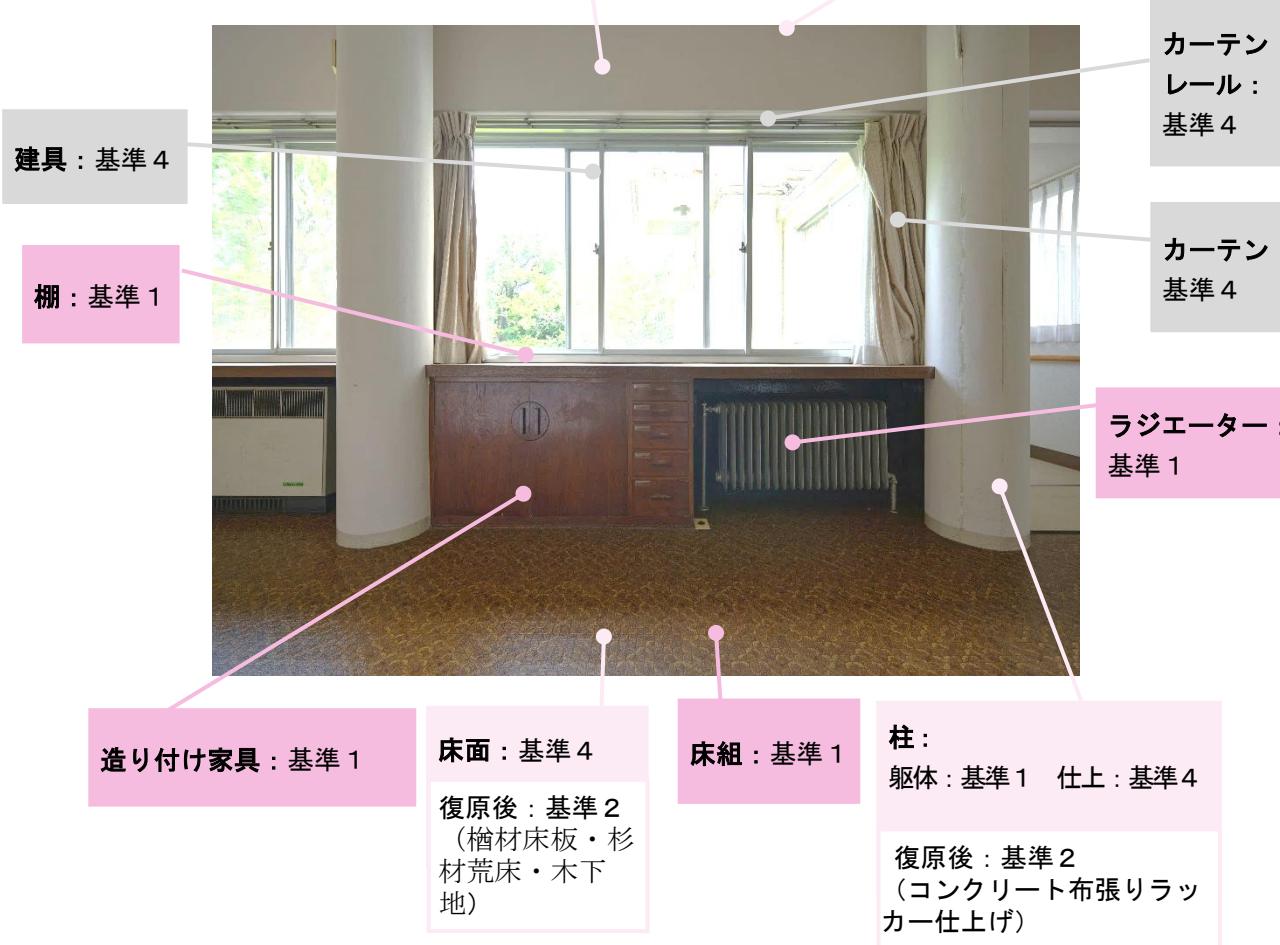
## 1階 子供室2【保全部分】④北面

**壁：**  
躯体：基準1 仕上：基準3  
復原後：基準2  
(布張りペンキ塗り)

**天井：**  
躯体：基準1 仕上：基準3  
復原後：基準2  
(ボード張り)
