1. 環境保全の現状と課題

(1) 敷地の概要

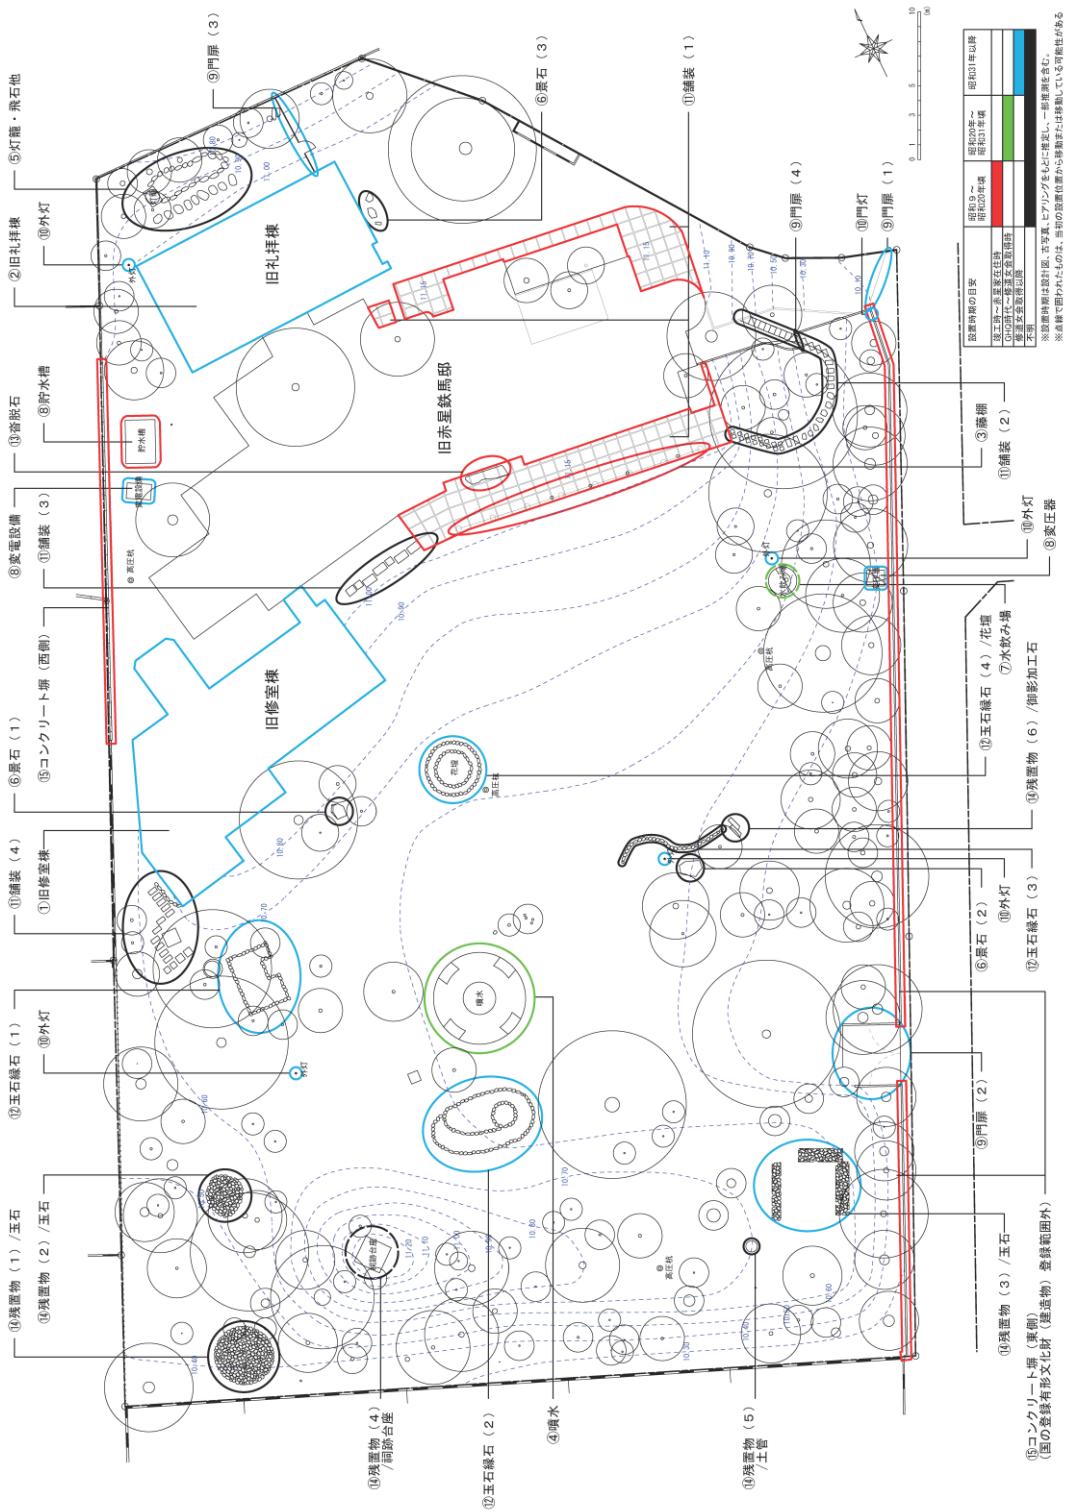
図3-2 施設等配置図(丸数字は表3-1 現況施設一覧の番号と対応)
(点線部分は令和6年作成の測量図をもとに作成した。)

番号	種別	施設名	仕様	備考
①	その他の施設	旧修室棟	鉄筋コンクリート	
②	その他の施設	旧礼拝棟	鉄筋コンクリート	
③	修景施設	藤棚	(東から5本目まで) オーニング支柱を使用	
④	修景施設	噴水	噴水 & 池 (モザイクタイル貼) 周囲花壇	噴水吐水部破損
⑤	修景施設	灯籠・飛石他	古代雪見灯籠・台座石他	
⑥	修景施設	景石 (1)	780×960×830 (H) 他	1ヶ
	修景施設	景石 (2)	1100×1500×300~500 (H)	3ヶ
	修景施設	景石 (3)	450×450×450 (H) 他	3ヶ
⑦	便益施設	水飲み場	水栓部ブロンズカバー 台座部モザイクタイル貼り	水栓一部破損
⑧	管理施設	貯水槽	鉄筋コンクリート	
	管理施設	変電設備		
	管理施設	変圧器		
⑨	管理施設	門扉 (1)	鋼製親子扉 H=1.8m	メインゲート
	管理施設	門扉 (2)	鋼製両開き H=1.8m	サブゲート
	管理施設	門扉 (3)	鋼製片開き H=1.8m	管理用門扉&フェンス
	管理施設	門扉 (4)	鋼製片開き H=1.8m	管理用門扉
⑩	管理施設	外灯・門灯	外灯/4基・門灯/1基	
⑪	舗装関連	舗装 (1)	コンクリート舗装	玄関ポーチ & テラス他
	舗装関連	舗装 (2)	飛石 (自然石・コンクリート)	メインアプローチ~テラス間
	舗装関連	舗装 (3)	延段 (自然石・玉石)	テラス~旧修室棟間
	舗装関連	舗装 (4)	飛石 (コンクリート平板他)	旧修室棟バックヤード
⑫	舗装関連	玉石縁石 (1) (2) (3)		Φ200内外
	舗装関連	玉石縁石 (4) /花壇		Φ200内外
⑬	舗装関連	沓脱石	2850×620~730×260 (H)	
⑭	その他	残置物 (1) (2) (3) /玉石	玉石	Φ200内外
	その他	残置物 (4) /祠跡台座	祠跡台座	
	その他	残置物 (5) /土管	土管	
	その他	残置物 (6) /御影加工石	御影加工石	2ヶ
⑮	塀	コンクリート塀 (東側)	H=1.8m (控柱あり) 国の登録有形文化財 (建造物) 登録範囲外

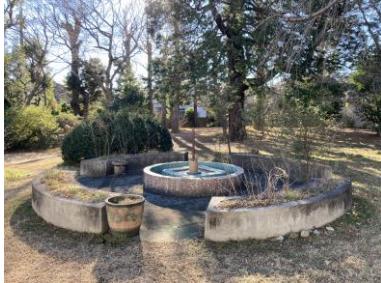
番号	名称	資料番号・ 資料名（所蔵）	資料	備考
④	噴水	図3-7 令和7年度現況 写真：噴水（武藏野市）

<ul style="list-style-type: none"> 竣工時の写真では確認できないものの、ナミュール・ノートルダム修道女会取得後初期の写真、シスターへのヒアリングや、取得時の現況を記録した「小木曾邸建築平面図 接收解除時状況 1/100」記載の配置図（図1-15 参照）で確認できることから、GHQ 接收時代に設置されたと推測される。

- 台座部のモザイクタイルの下に残されたタイルは、戦前に作られたタイルと推定される。
- 修道女会時代には、像が設置されていた。
(写真及びヒアリング記録より)

噴水と水飲み場は、ナミュール・ノートルダム修道女会のシスターへのヒアリングによると、GHQ接收時代に作られたとされる。また、水飲み場は、かつては現花壇の位置に設置されていたが、修道女達の庭での活動の支障になるため、敷地東側に移設したとされる。噴水に用いられているモザイクタイルの下に残されたタイルは、GHQ接收時代に施工されたものと推定される。

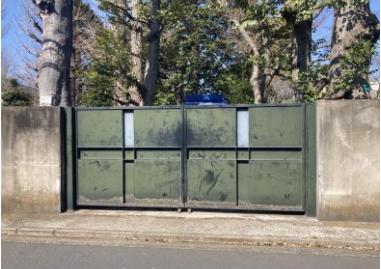
番号	名称	資料番号・ 資料名（所蔵）	資料	備考
⑨	門扉 (2)	図3-20 令和7年度現況 写真：門扉 (2)（武藏野市）

<ul style="list-style-type: none"> ・ノートルダム修道女会所有時に植木屋の車の出入りのために新設された。 ・当時も塀が貴重なものであると言われていたため、塀を切って門を設けることに対して若干意見も出されていた。 (いずれもノートルダム清心中・高等学校卒業生からのヒアリングより)
⑨	門扉 (3)	図3-21 令和7年度現況 写真：門扉 (3)（武藏野市）

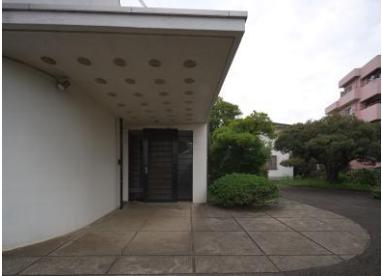
番号	名称	資料番号・ 資料名（所蔵）	資料	備考
⑪	舗装 (1)	図3-28 令和7年度現況 写真：舗装 (1)（玄関前舗装）（武藏野市）

<ul style="list-style-type: none"> ・割付は当初設計図面と一致 ・（玄関前舗装）工事記録が見つかっていないため当初とも考えられる。 ・（居間前舗装）工事記録が見つかっていないため当初とも考えられるが、植栽のために地面をあらわしていた箇所に補完した跡が見られず、玄関前舗装とコンクリートの質が異なることなどから、比較的早い時期に当初に近い改修を行った可能性も考えられる。
		図3-29 令和7年度現況 写真：舗装 (1)（居間前舗装）（武藏野市）

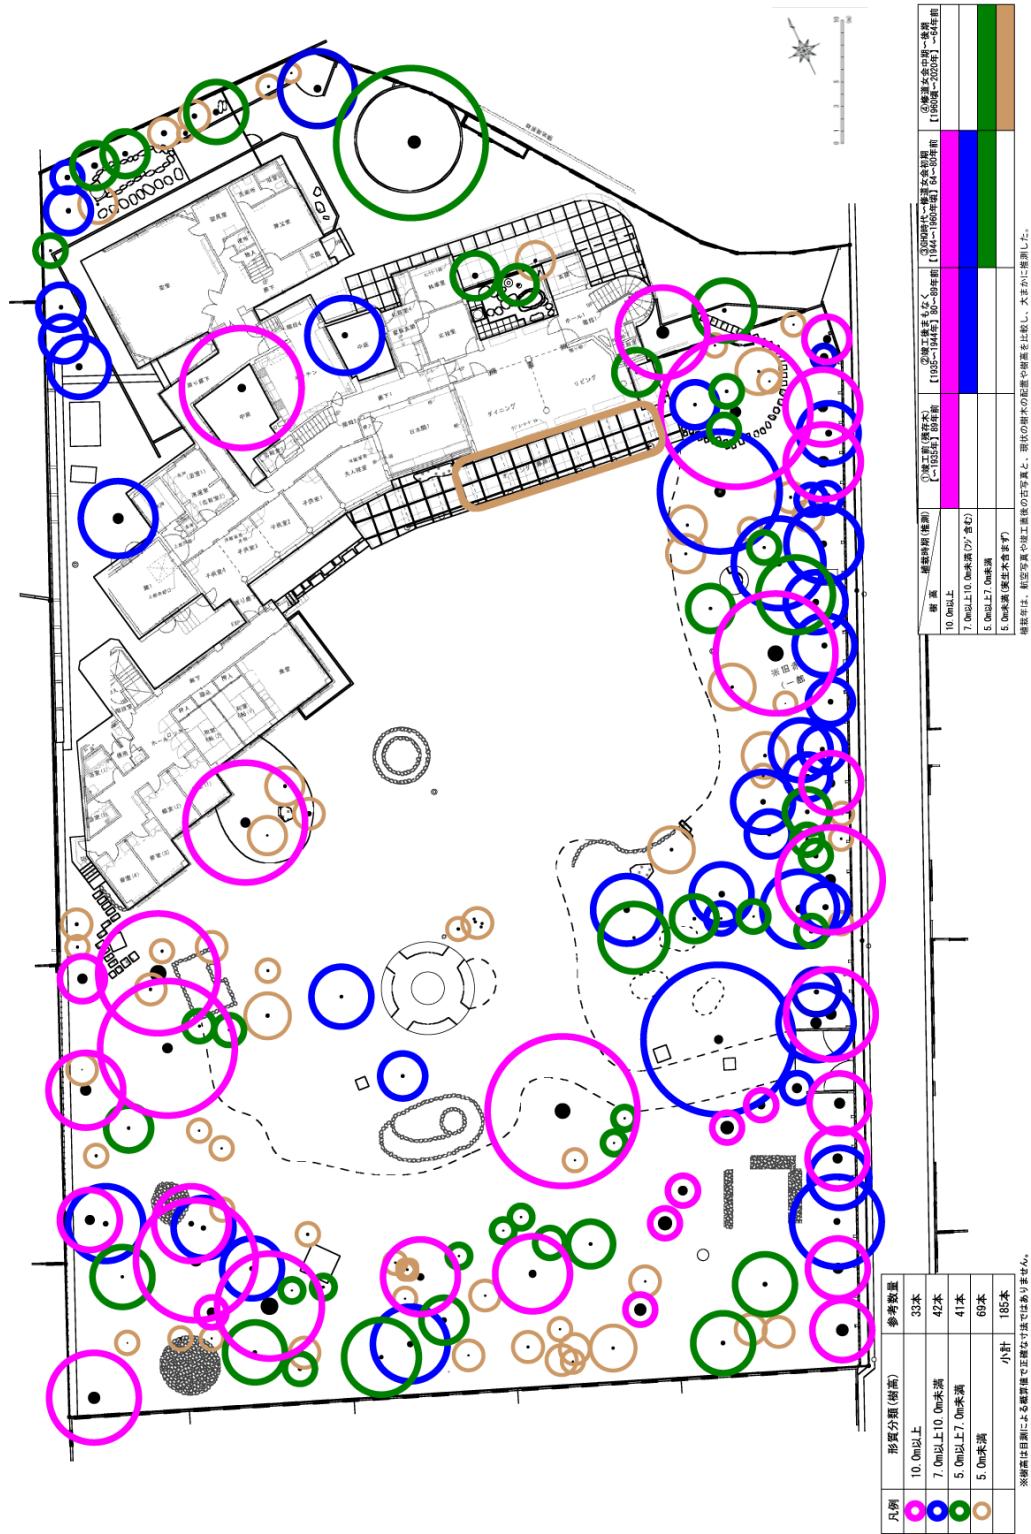
図3-52 既存樹木の形質分類(樹高別)および推測される植栽年
(植栽年は、航空写真や竣工直後の古写真と、現状の樹木の配置や樹高を比較し、大まかに推測した。)

令和5(2023)年に敷地内の32本²の旧保存樹木に対して樹木診断が行われ、そのうち2本がC(不健全)、2本がB2(著しい被害が見られる)、28本がB1(注意すべき被害が見られる)と判定された。また、敷地内樹木には、植栽密度の高さによる育成障害、強剪定等による樹勢衰退、表土流出等による根の露出が見られる。

健康状態や道路・隣地等との位置関係、密度の問題から、文化財(建造物)および隣地に危険を及ぼすおそれのある樹木も見られ、今後の整備に合わせて、適切な剪定管理、補植、また安全に問題がある場合には伐採が必要と考えられる。

番号	樹木	区分	H(樹高)	C(幹周)	W(枝張)	備考
1	ヒマラヤスギ	針	15.0	250	6.0	保存樹木 0425(樹木診断/B1)
4	スダジイ	常	12.0	156	3.0	保存樹木 0456(樹木診断/B1)
6	ケヤキ	落	18.0	200	5.0	保存樹木 0457(樹木診断/B1)
8	ケヤキ	落	18.0	222	10.0	保存樹木 0426(樹木診断/B1)
10	ケヤキ	落	18.0	230	5.0	保存樹木 0427(樹木診断/B1)
21	クスノキ	常	18.0	323	8.0	保存樹木 0431(樹木診断/B1)
31	ケヤキ	落	18.0	225	7.0	保存樹木 0433(樹木診断/B1)
36	モミジ	落	8.0	171	10.0	保存樹木 0436(樹木診断/B1)
37	ケヤキ	落	18.0	220	6.0	保存樹木 0434(樹木診断/B1)
39	イチョウ	落	13.0	270	2.0	保存樹木 0442(樹木診断/B1)
40	イチョウ	落	12.0	158	2.0	保存樹木 0440(樹木診断/B1)
41	イチョウ	落	13.0	193	2.0	保存樹木 0441(樹木診断/B1)
42	ケヤキ	落	17.0	203	4.0	保存樹木 0435(樹木診断/B1)
43	ケヤキ	落	17.0	193	4.0	保存樹木 0437(樹木診断/B2)
46	ケヤキ	落	18.0	210	4.0	保存樹木 0438(樹木診断/B1)
47	ケヤキ	落	16.0	238	4.0	保存樹木 0439(樹木診断/B1)
54	イチョウ	落	13.0	241	2.0	保存樹木 0443(樹木診断/B1)
69	クスノキ	常	16.0	347	7.0	保存樹木 0445(樹木診断/B1)
73	ケヤキ	落	13.0	239	6.0	保存樹木 0447(樹木診断/B1)
74	イチョウ	落	12.0	181	2.0	保存樹木 0446(樹木診断/B1)
75	ケヤキ	落	18.0	248	8.0	保存樹木 0428(樹木診断/B1)
77	ケヤキ	落	15.0	193	4.0	保存樹木 0448(樹木診断/B1)

79	クスノキ	常	16.0	230	6.0	保存樹木 0449(樹木診断/C) ※伐採済
81	スダジイ	常	12.0	204	9.0	保存樹木 0450(樹木診断/B1)
85	クスノキ	常	16.0	334	8.0	保存樹木 0451(樹木診断/B1)
87	モミジ	落	10.0	194	8.0	保存樹木 0453(樹木診断/B2)
88	ケヤキ	落	14.0	200	3.0	保存樹木 0452(樹木診断/B1)
90	ケヤキ	落	9.0	216	5.0	保存樹木 0454(樹木診断/B1)
111	スダジイ	常	5.0		10.0	保存樹木 0424(樹木診断/C)
114	キンモクセイ	常	8.0	173	8.0	保存樹木 0429(樹木診断/B1)
115	ヒノキ	針	12.0	312	10.0	保存樹木 0444(樹木診断/B1)
116	フジ	一	3.0	48.5	14.0	保存樹木 0458 3本(樹木診断/B1)
