奥多摩・武蔵野の森

みんなの大切な森を守るために

◆奥多摩・武蔵野の森における取組

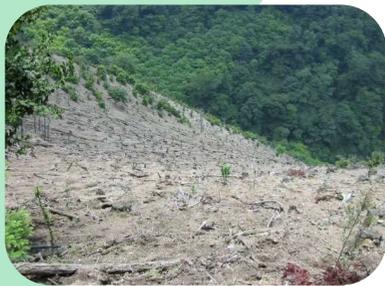
地表面の草が無く、降雨で荒れた山

私たち東京都民の水源地でもある奥多摩町の森林においても、樹皮がむかれて生育不良になり枯れてしまったり、伐採跡地に植えた苗木が食べられ、さらには、地表面にある草本類も食べつくされてしまい、植物が無い裸山となってしまったところもあります。

このようなところでは、降雨の度に土砂が流れ出るなどの被害が発生し、平成16年には、大雨により大量の土砂が流出し、奥多摩町の水道施設に大きな被害がありました。

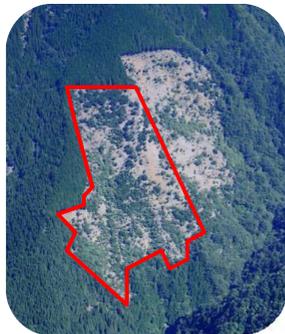
奥多摩・武蔵野の森
3.35ha

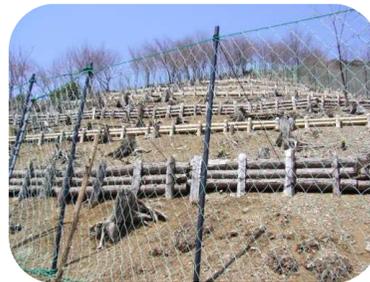
シカ進入防止柵と丸太筋工

シカによる被害により裸山となった奥多摩・武蔵野の森では、まず崩れた山の斜面を安定させるために丸太筋工*2を設置しました。斜面を安定させた後、豊かな森林づくりとして広葉樹を植栽し、シカの被害から植栽木を保護するために「単木ネット」と「シカ進入防止柵」を設置しました。シカ進入防止柵には、地表面に草を生やし植生回復を促す効果もあります。

※2 丸太筋工…山の斜面に対して直角に丸太を設置し、山の斜面を安定させる工法。
