工事進捗状況写真 (平成22年1月施工)

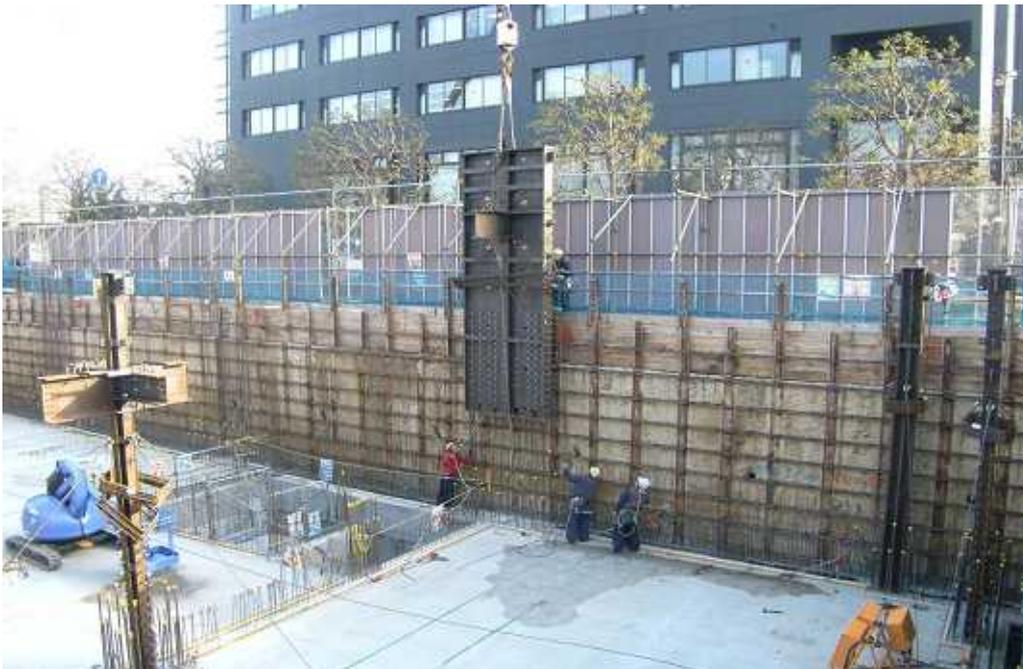
地下1階 0節 鉄骨建方状況

当工事では、地下1階より鉄骨が入るSRC造になっています。

写真は外周柱の鉄骨建方の状況写真です。吊っている鉄骨柱の重量は約6.3トンです。

当工事の鉄骨はBH(平板鋼材を鉄骨製作工場で溶接加工したもの)がメインとなっています。

地下1階鉄骨建方が終わり、柱・梁・壁の配筋作業など躯体工事中です。
