工事進捗状況写真 (平成22年7月施工)

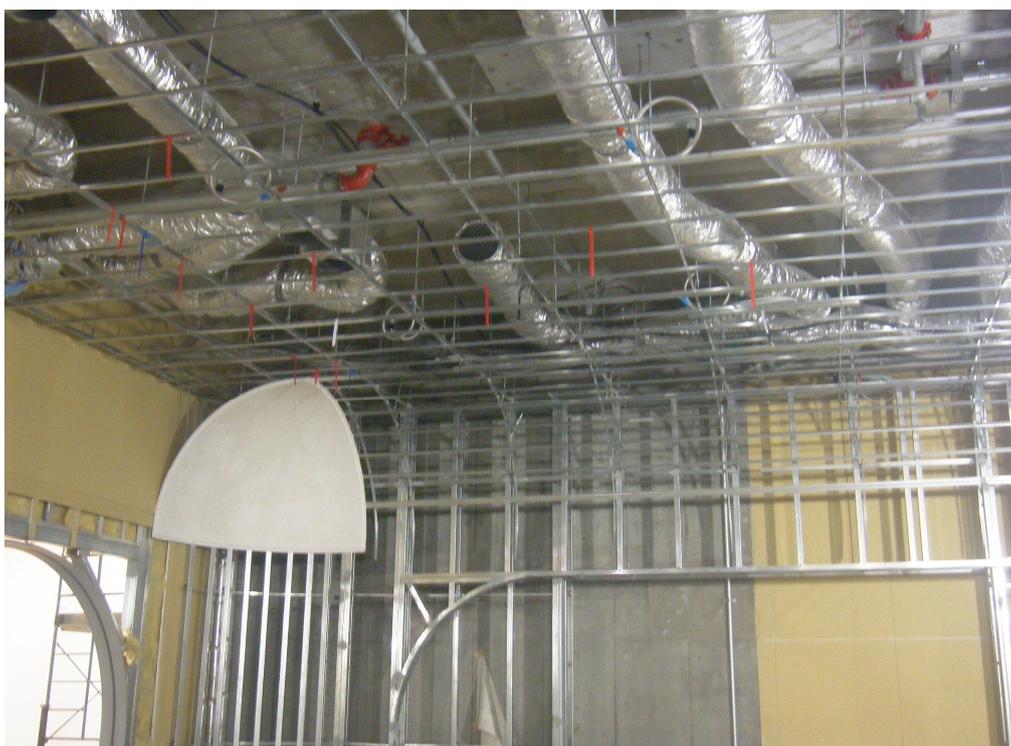
▲地下2階 内装 天井・壁軽量鉄骨組 施工状況

※ 5月の施工状況でお知らせした、壁-天井R部モックアップで検討した部分の実際の施工状況です。
 壁-天井のR部は工場でR加工した軽量鉄骨下地(写真の状況)に沿ってボードを貼っていきます。
 壁-天井-壁(3面が接する部位)は3次曲線となる為、写真のように、工場で加工したGRG
 (ガラス繊維補強石膏成形板)製品で施工を行います。
