工事進捗状況写真 (平成22年8月施工)

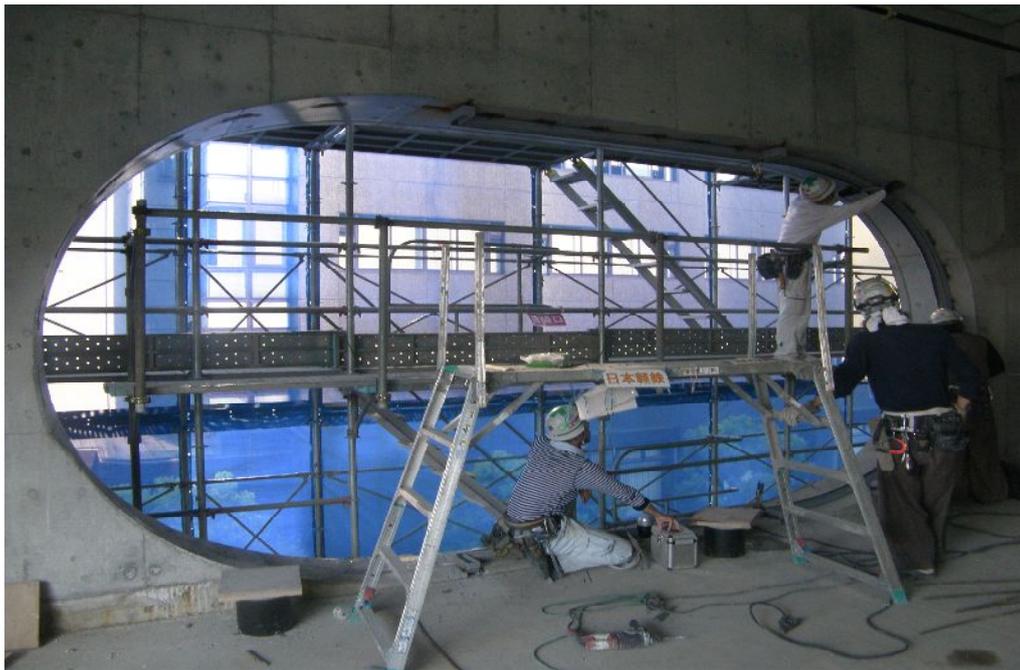
▲地上3階 外装サッシ(SCW)取付 施工状況

※ 武蔵野プレイスは内装・外装共にR(アール)形状を用いているのが特徴です。

外装サッシのR部は曲率が途中で変わる楕円形状となっているため、4分割にして工場製作したものを現場で組み立てています。

※ 写真は地上3階東面の外装サッシ取付状況です。
