(平成22年10月施工)

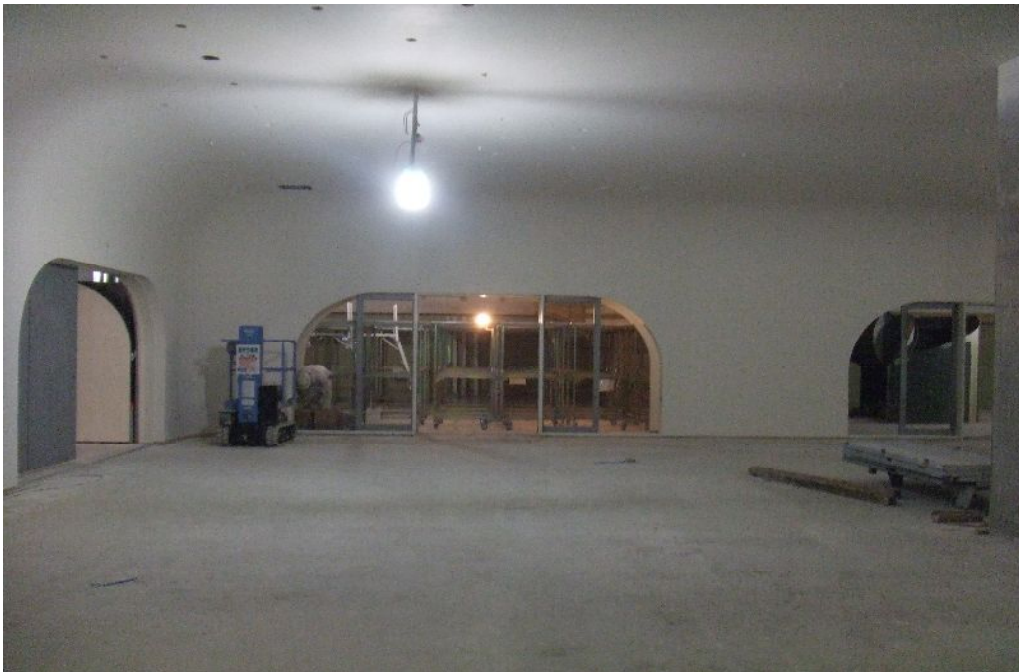
▲内装仕上工事 天井・壁 塗装工事 施工状況

※ 写真は地下2階、スタジオラウンジの塗装工事完了状況です。

7月施工状況でお知らせした天井・壁軽量鉄骨組の上にボードを貼り、表面が平滑になるようパテ処理を施し、塗装が付着しやすいようにシーラー(下地処理塗料)を塗ります。その上に塗料(低汚染タイプのアクリル樹脂エマルジョンペイント)を吹き付けています。
