# 武蔵野クリーンセンター 運営協議会 だより 70

## クリーンセンターの発煙・発火事故

# 安全対策としての設備改修

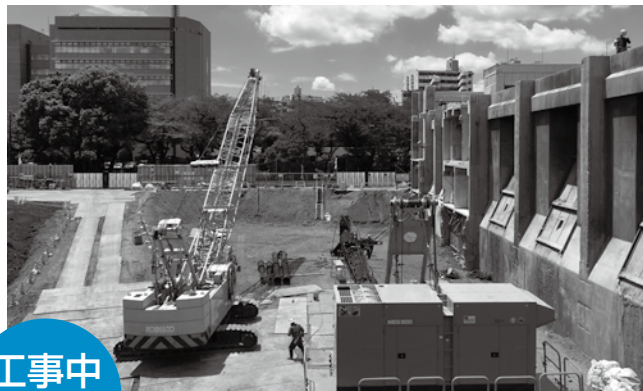
2018.7 旧工場棟の解体工事完了へ  
ごみピット部分の整地

現在のごみピット部分などの整地作業が行われています。整地後、この部分は芝生広場になり、写真の左手前に10月から新管理棟の建設が始まります。旧事務棟と旧プラットホーム(右)は、環境啓発施設として再利用するため、平成31年度からリニューアル工事に入ります。

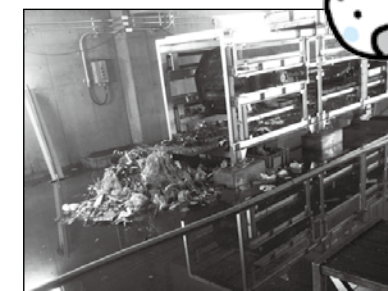
平成30年2月22日の粗破砕物  
搬送コンベヤ上の燃え殻

6月12日の事故の際に発見  
された、卓上カセットコン  
ロ用ガスボンベの燃え殻

年月日	事故の場所	事故の状況、原因など
平成29年 11月22日	不燃・粗大ごみ処理施設 の集じん内ダクトで発煙。	初期消火後、消防隊の消火により鎮火。ダクトの曲がり部分に溜まった粉じんが破砕中 に出る火花などが引火し、発煙したものと考えられる。
12月7日	不燃・粗大ごみ処理施設 のピット内で、小規模火 災発生。	運転員が監視している際、早期発見し、初期消火により鎮火。原因は不明。
平成30年 2月22日		昼12時15分発火。一時的に焼けた臭いが周辺に流れた。初期消火後、消防隊の消火により 午後3時過ぎに鎮火。コンベヤ上の燃え殻を調査したが、原因は不明。
4月23日	不燃・粗大ごみ処理施設 地下2階の粗破砕物搬送 コンベヤ内で発煙・発火。	午前11時30分、事故発生。初期消火後、消防署の消火により、12時55分鎮火。原因は、 不燃ごみ中にリチウムイオン電池や小型ライターの混入が考えられる。リチウムイオン 電池が破砕される際に発火し、プラスチックなどに引火、発煙したものと推測される。
6月12日		午前11時30分頃、事故発生。不燃ごみ中に混入していたボンベと電池が装備された卓 上カセットコンロが発火の原因とみられている。

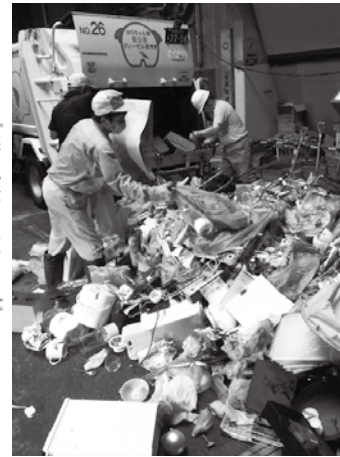
破砕機に入れる前に収集した不燃ごみを広げて、有害ごみを取り除く展開検査をしたら……

約70トンの不燃ごみ中に、859キログラムの有害ごみが混入！

リチウムイオン電池類(有害ごみ)もたくさん入っていました。

リチウムイオン電池や小型ライターなどについては、不燃ごみ収集時にごみ袋内部の確認を強化して、発火源となるものの除去をしています。また、6月19日から7月12日まで、収集した不燃ごみを旧工場棟プラットホームに広げて、人海戦術で内容物の確認作業を行いました。
