## 現状の武蔵野公会堂の主な課題と解決方法の検討

【資料2】

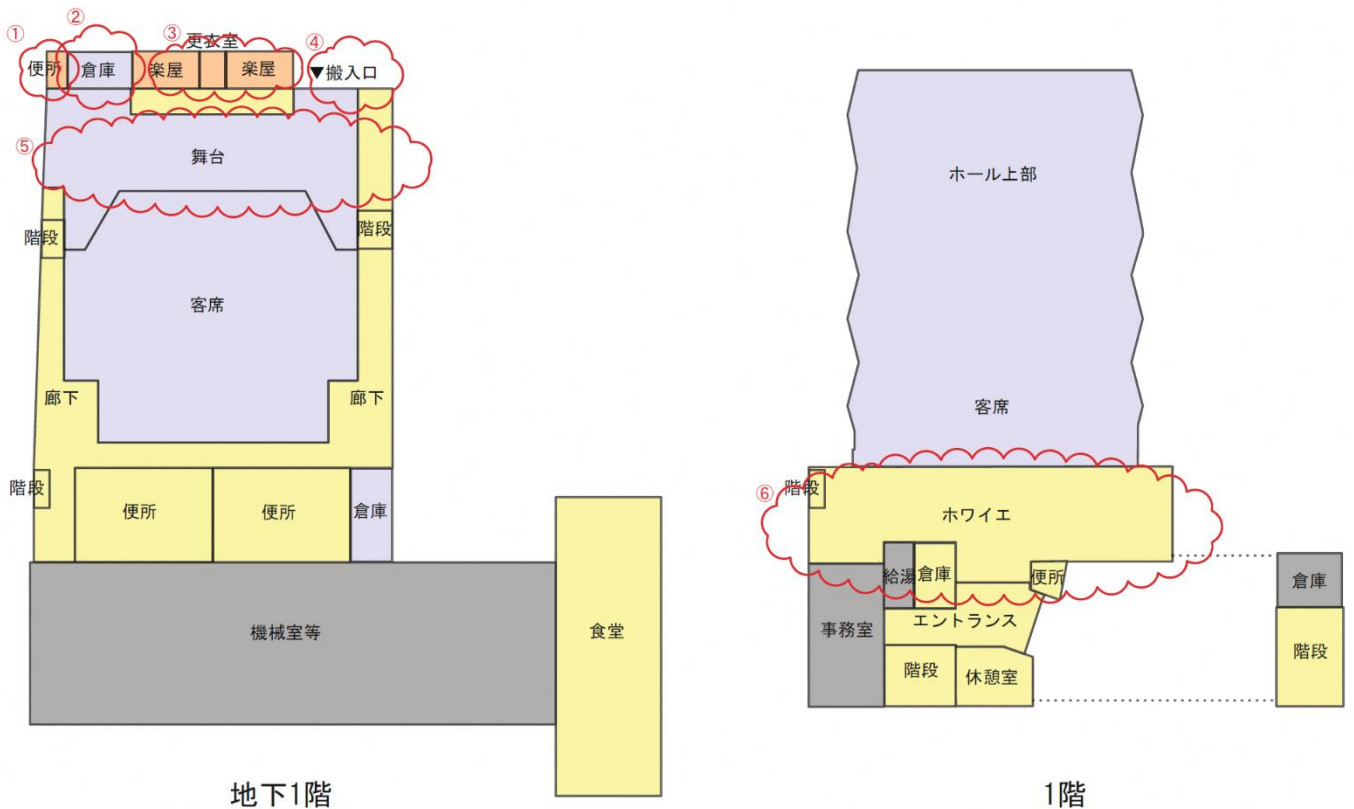
### 【現状】

- ① 本番中に便所を利用できないため、観客用便所を利用しなければならない。
- ② 倉庫が狭く、ピアノ2台が袖に置かれている。
- ③ 楽屋が狭く、数が少ない。音の出せるリハーサル室が無い。
- ④ 搬入口が屋外にあり、1階から人力で地下1階へ下ろしている。
- ⑤ 舞台の奥行が狭い。楽屋や客席からの動線が悪い。
- ⑥ ホワイエから地下1階へ到達するエレベーターが無く、バリアフリーに課題がある。

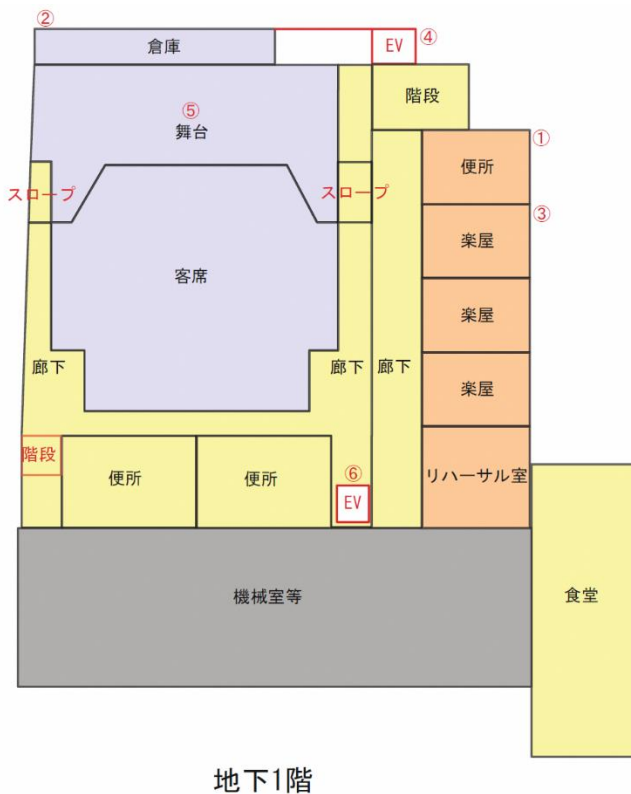
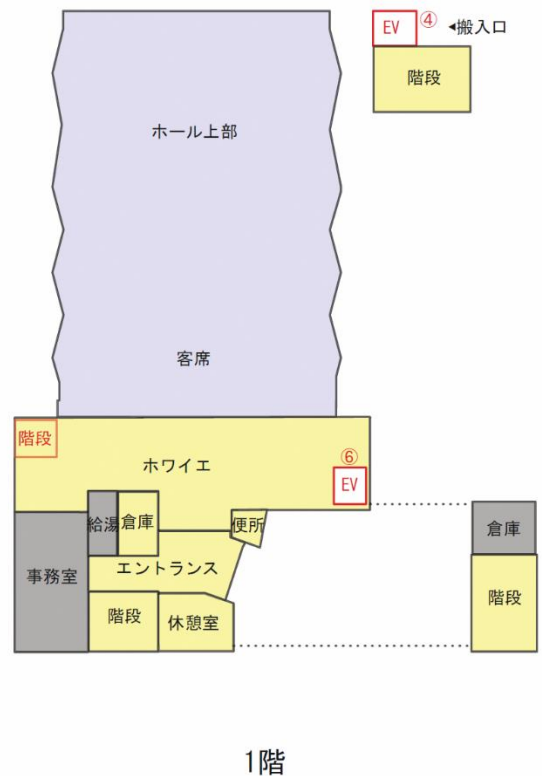
【解決方法の例】

- ① 裏動線でアクセスでき、観客動線とは関係しない位置に便所を設ける。
- ② 舞台奥の各室は全て倉庫に改修することで面積と室数を確保。袖に物を置かない環境とする。
- ③ 楽屋の面積と室数を確保する。防音のリハーサル室を設ける。
- ④ 1階からの搬入のための大型エレベーターを設ける。
- ⑤ 舞台の奥行を確保する。客席レベルからの動線を階段でなくスロープとすることで車いす動線を確保する。
- ⑥ エレベーターを設けることで1階と地下1階の車いすを確保する。
