■ホール棟の改善内容について

現状のホール棟の課題に対し、どのような改善策が考えられるかを以下に示す。
(これらは既存ホールを活かしながら計画可能)

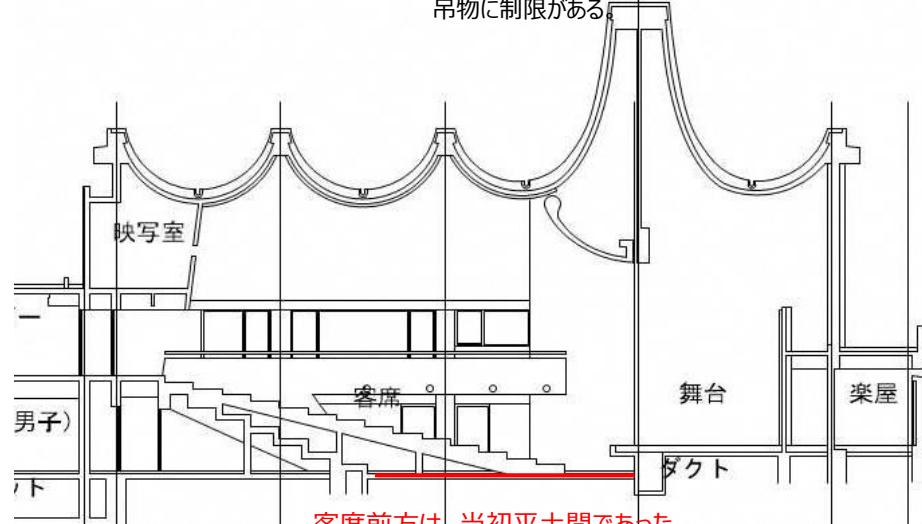
既存の天井反射板は固定のため吊物に制限がある

- 音響反射板の収納方式の改善により、舞台上の吊物機構の自由度を上げ、舞台照明等の演出可能性が広がると、より幅広い利用用途が可能となる。

①音響反射板の更新

- 天井反射板・側面反射板共に転換しやすい反射板にすることで、利用の多い音楽系利用の音響改善のニーズに対応できる。

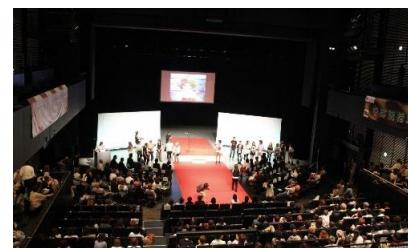
新しい武蔵野公会堂（ホール棟）の改善イメージ

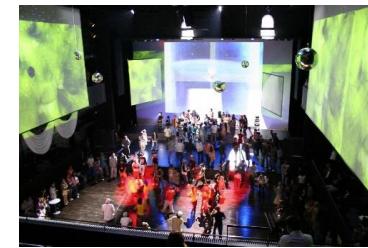
平土間イメージ（ファッション関係イベント）

- 本施設の建設時当初は、客席前方部は平土間であった。移動観覧席の導入による平土間利用等、多彩な演出も可能になるよう検討する。

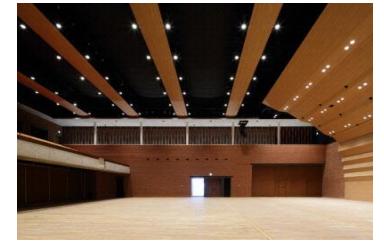
平土間イメージ（クラブイベント）

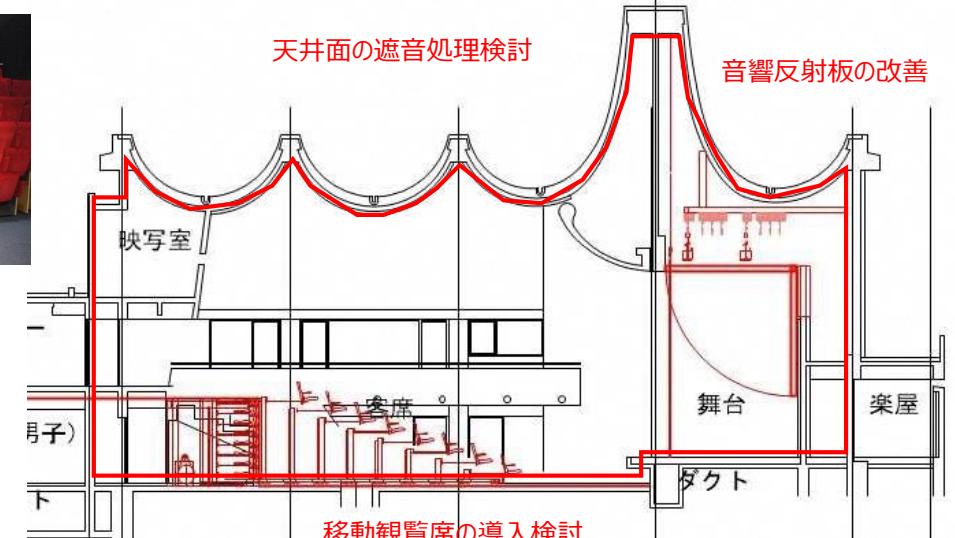
高性能な移動観覧席

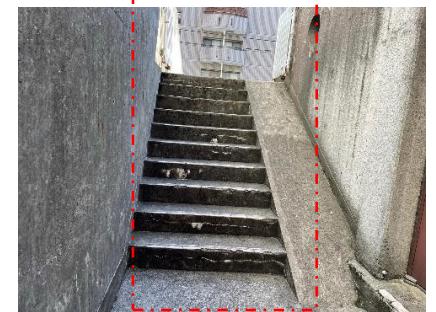
段差のある搬出入口（EV設置を検討）

- 現状は段差があり、人力で荷物を手運びしている。大型EVの導入などの方法で、段差を解消し、スムーズな搬出入とすることを検討する。

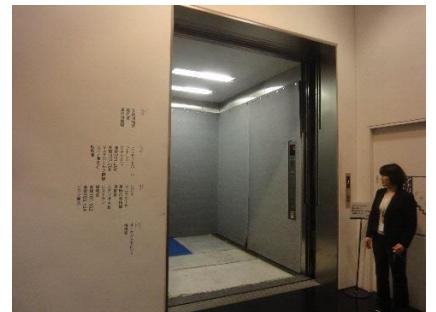
搬入EVのイメージ
