A 案
 1階 X方向 $I_s = 0.94$
 Y方向 $I_s = 0.71$ ($I_s' = 0.19$) \rightarrow **0.86**

B 案

A 案、B 案 共通

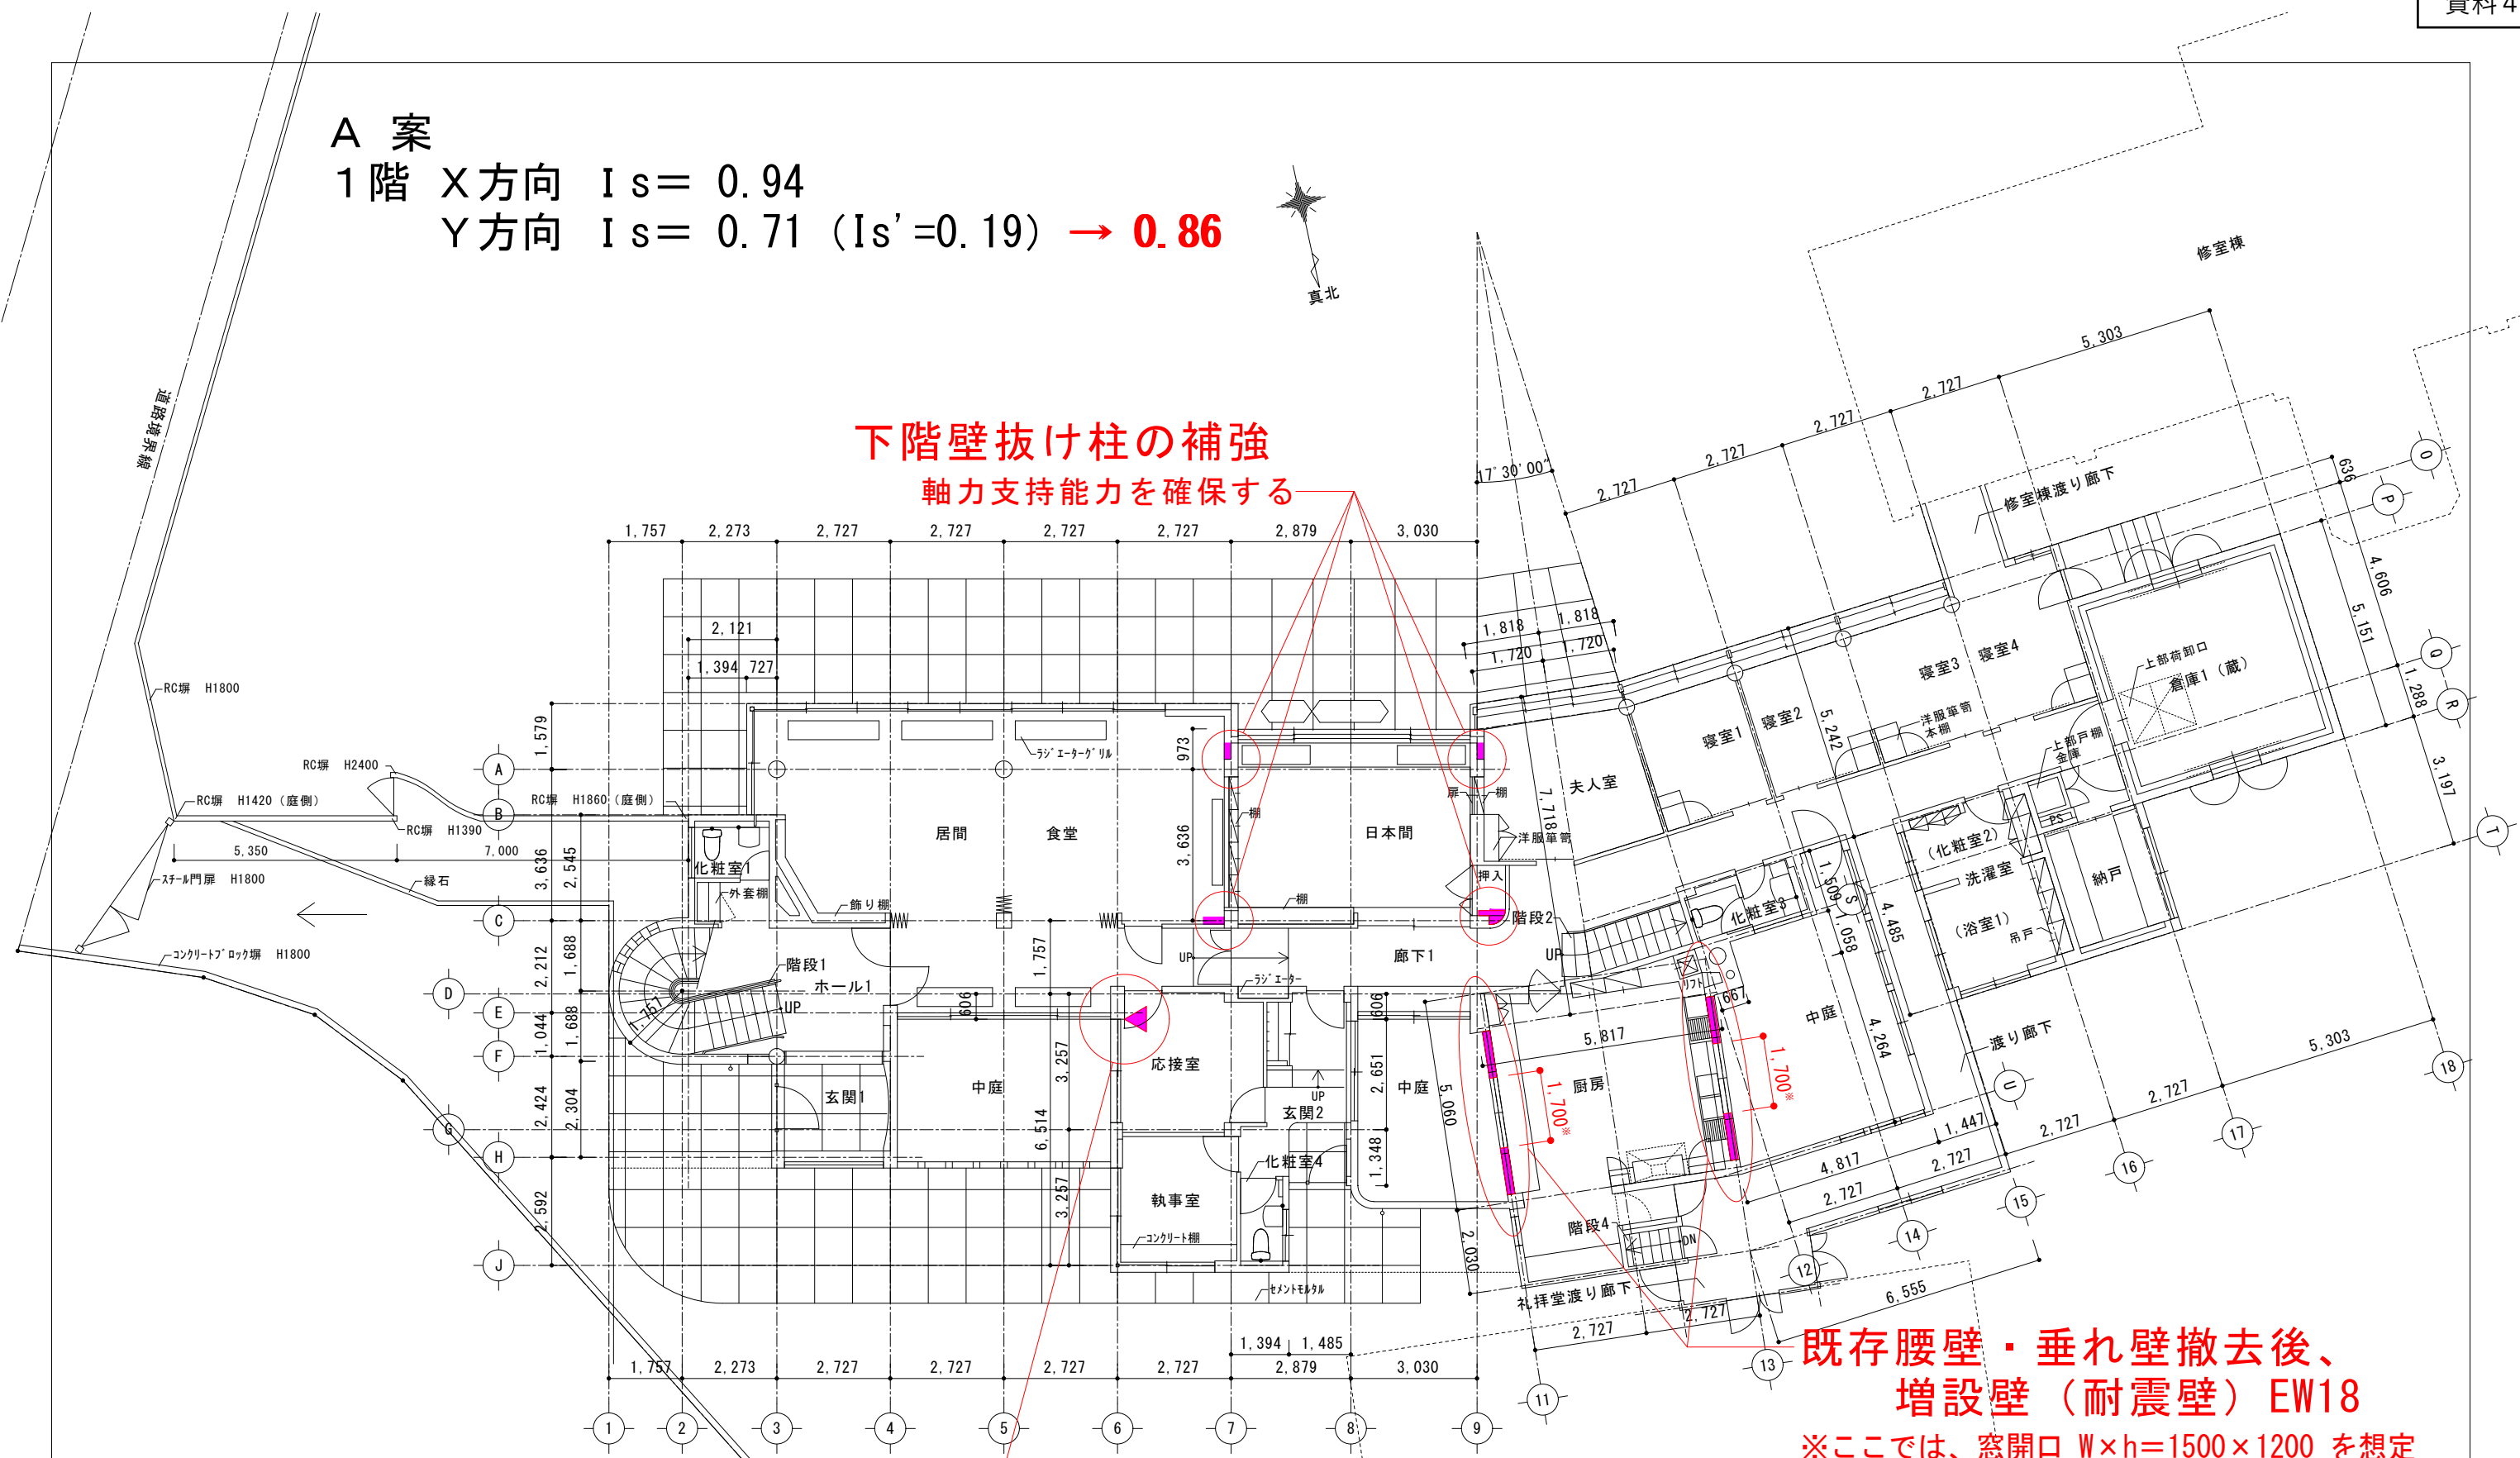
下階壁抜け柱の補強
 軸力支持能力を確保する

極脆性柱の改善
 構造スリットを入れる
 (腰壁・垂れ壁部分の不完全スリット L=400
 又は、完全スリット L=200)

**既存腰壁・垂れ壁撤去後、
 増設壁 (耐震壁) EW18**
 ※ここでは、窓開口 W×h=1500×1200 を想定

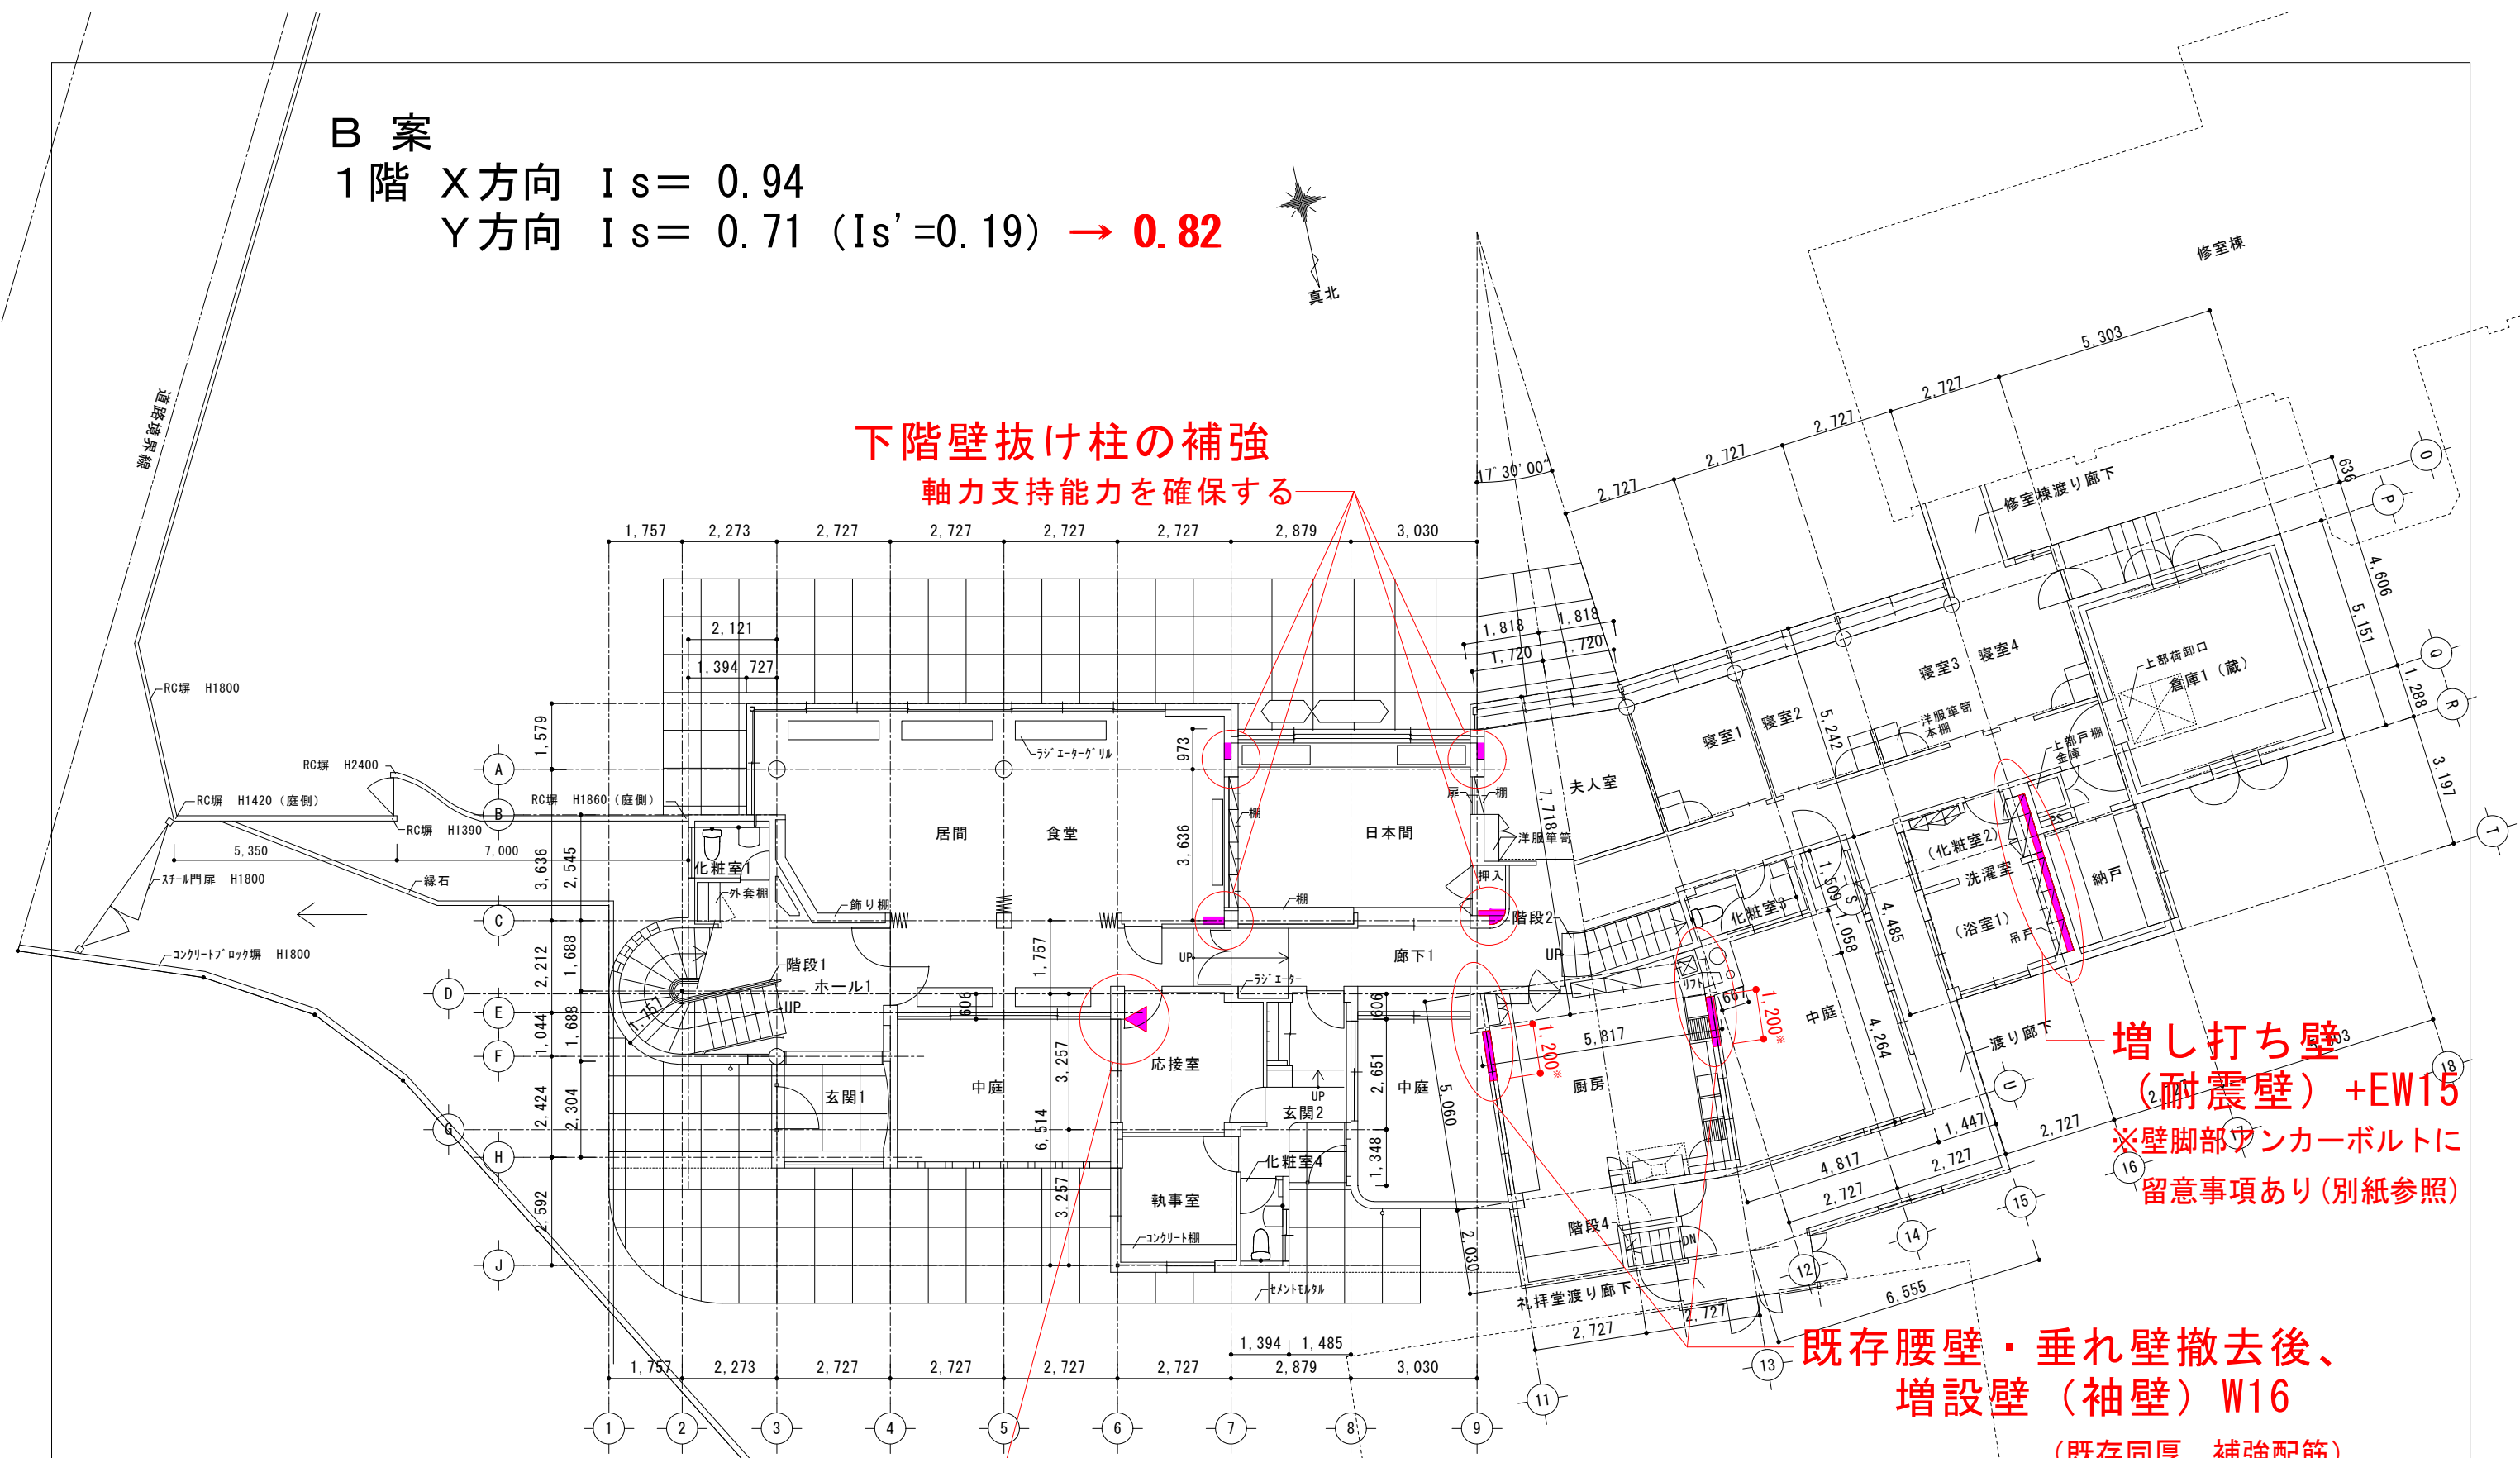
1階 X方向 $I_s = 0.94$

Y方向 $I_s = 0.71$ ($I_s' = 0.19$) **→ 0.82**

下階壁抜け柱の補強

軸力支持能力を確保する

極脆性柱の改善

構造スリットを入れる

(腰壁・垂れ壁部分の不完全スリット $L=400$

又は、完全スリット $L=200$)

増し打ち壁 (耐震壁) +EW15

※壁脚部アンカーボルトに留意事項あり(別紙参照)

既存腰壁・垂れ壁撤去後、増設壁(袖壁) W16

(既存同厚、補強配筋)

※ここでは、袖壁長さ $L=1200$ を想定

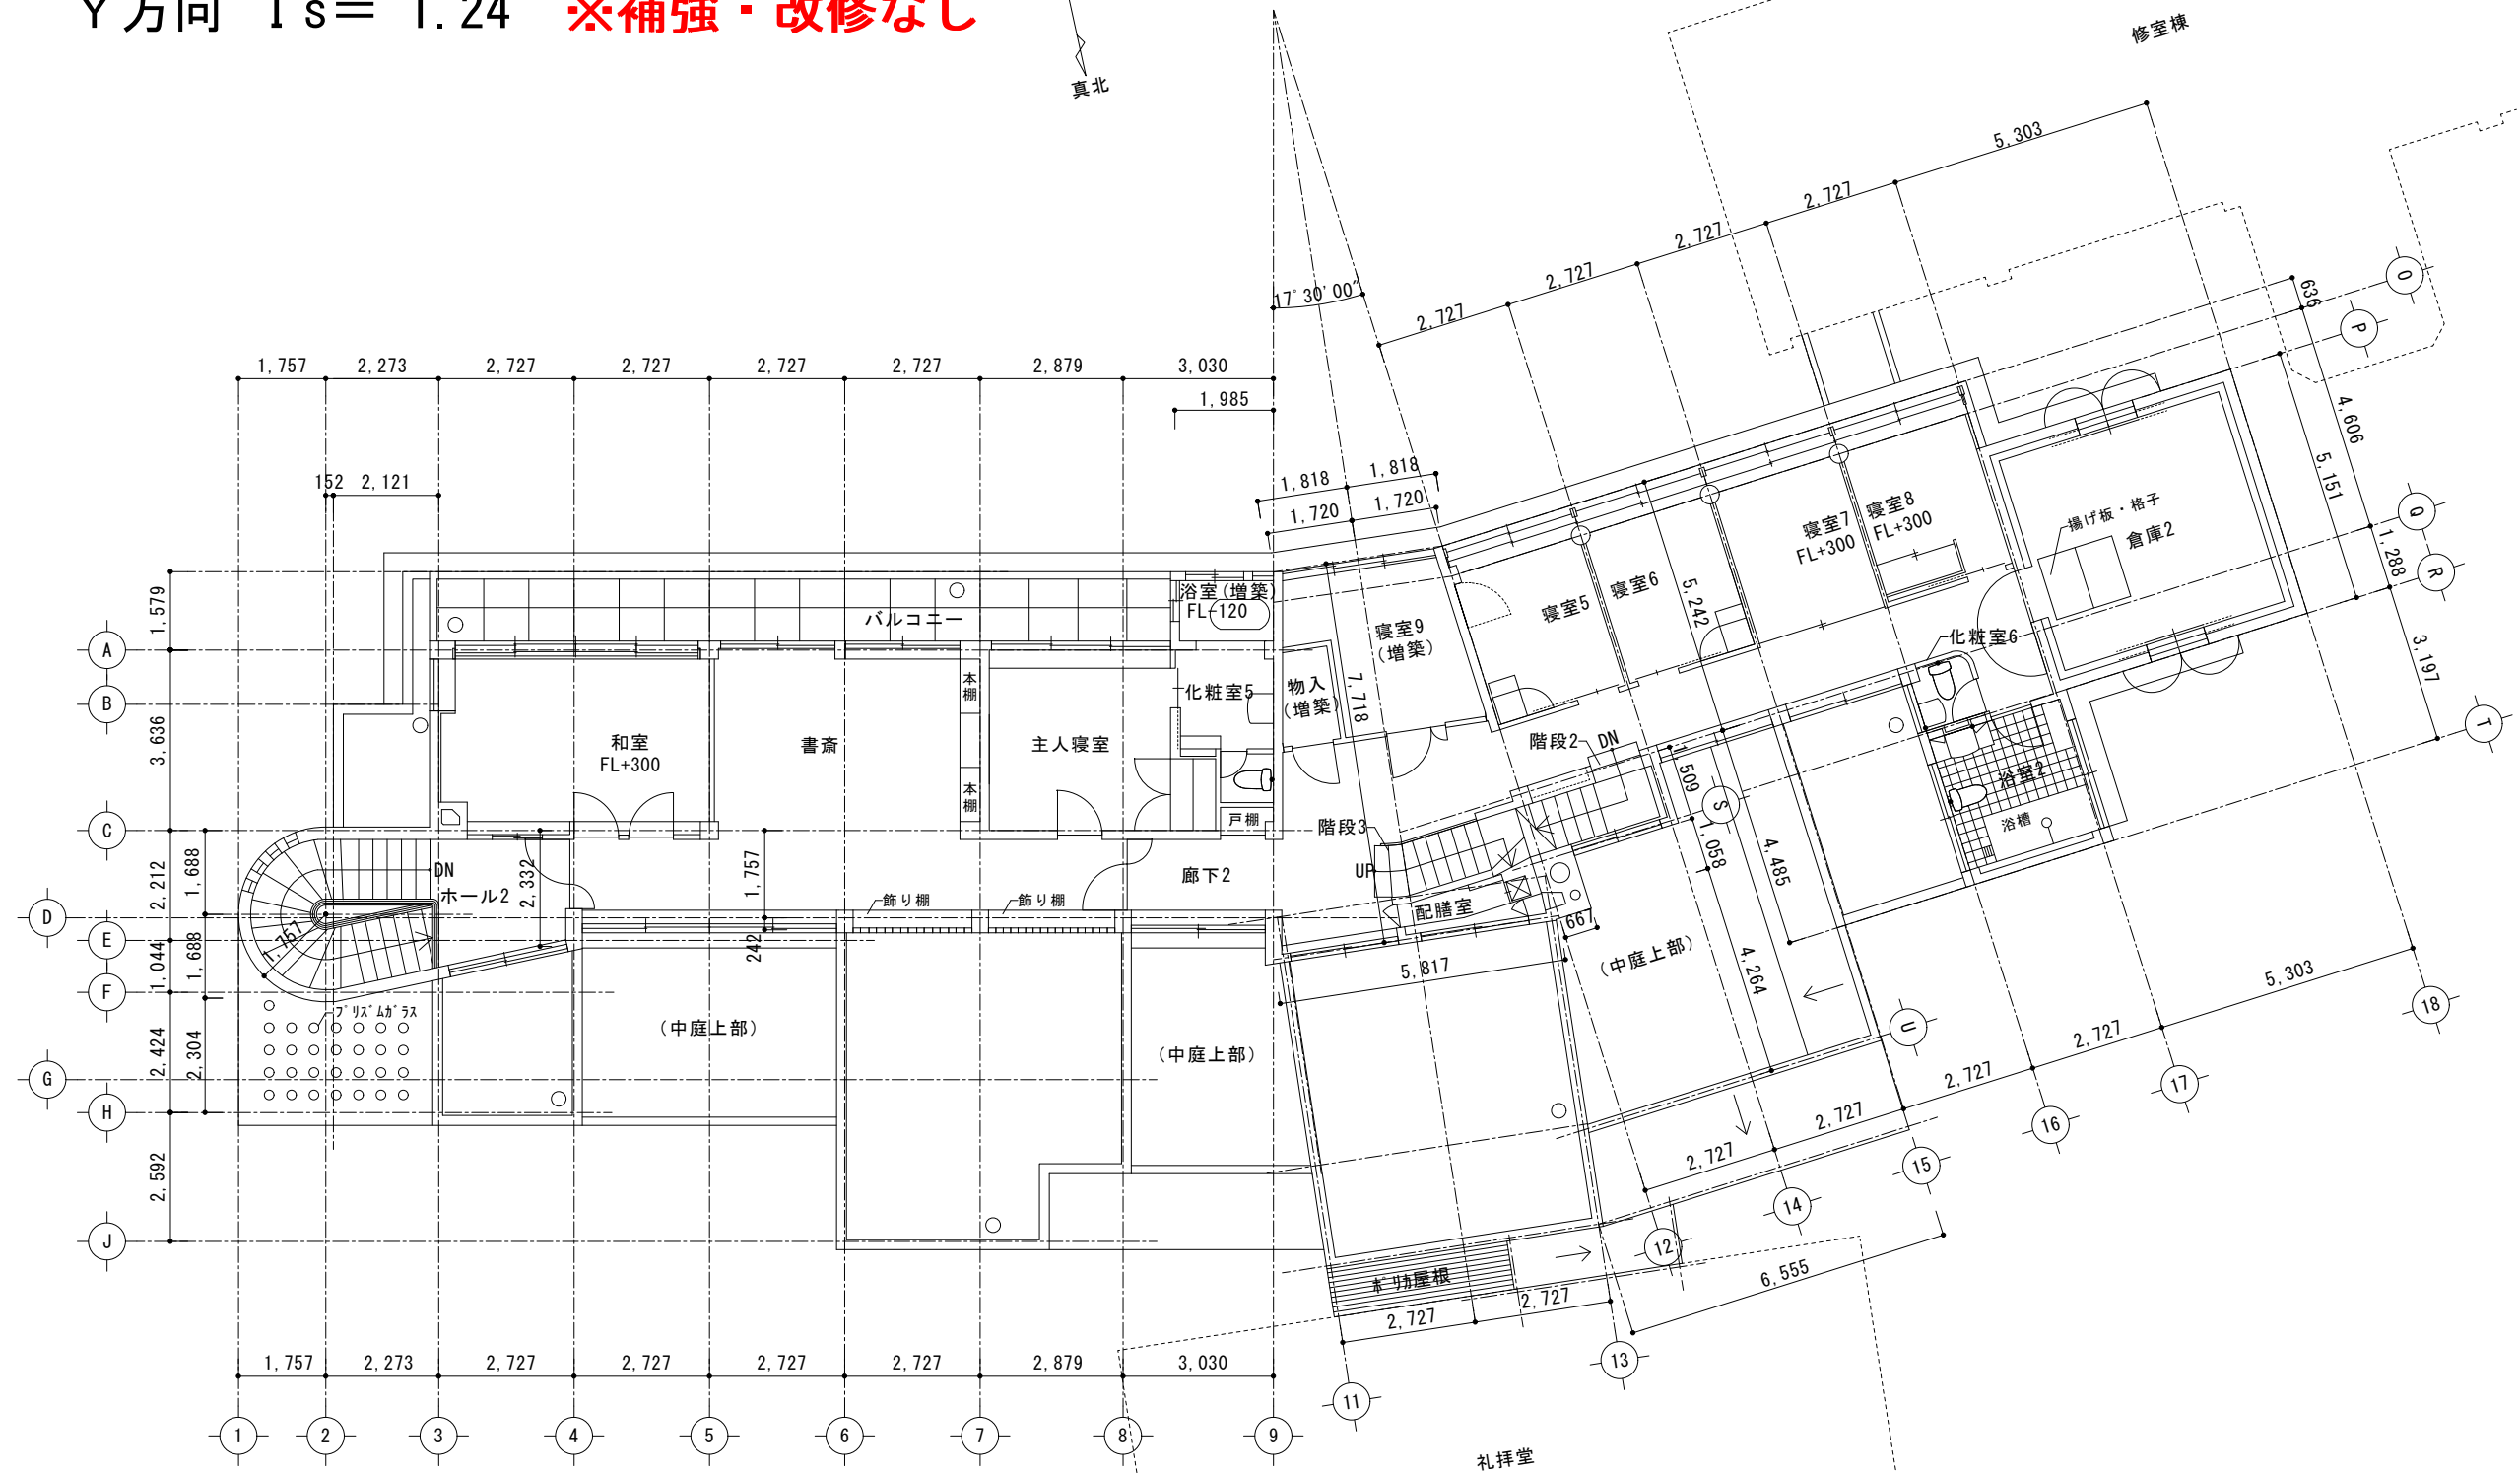
2階 X方向 $I_s = 1.63$

Y方向 $I_s = 1.24$ ※補強・改修なし

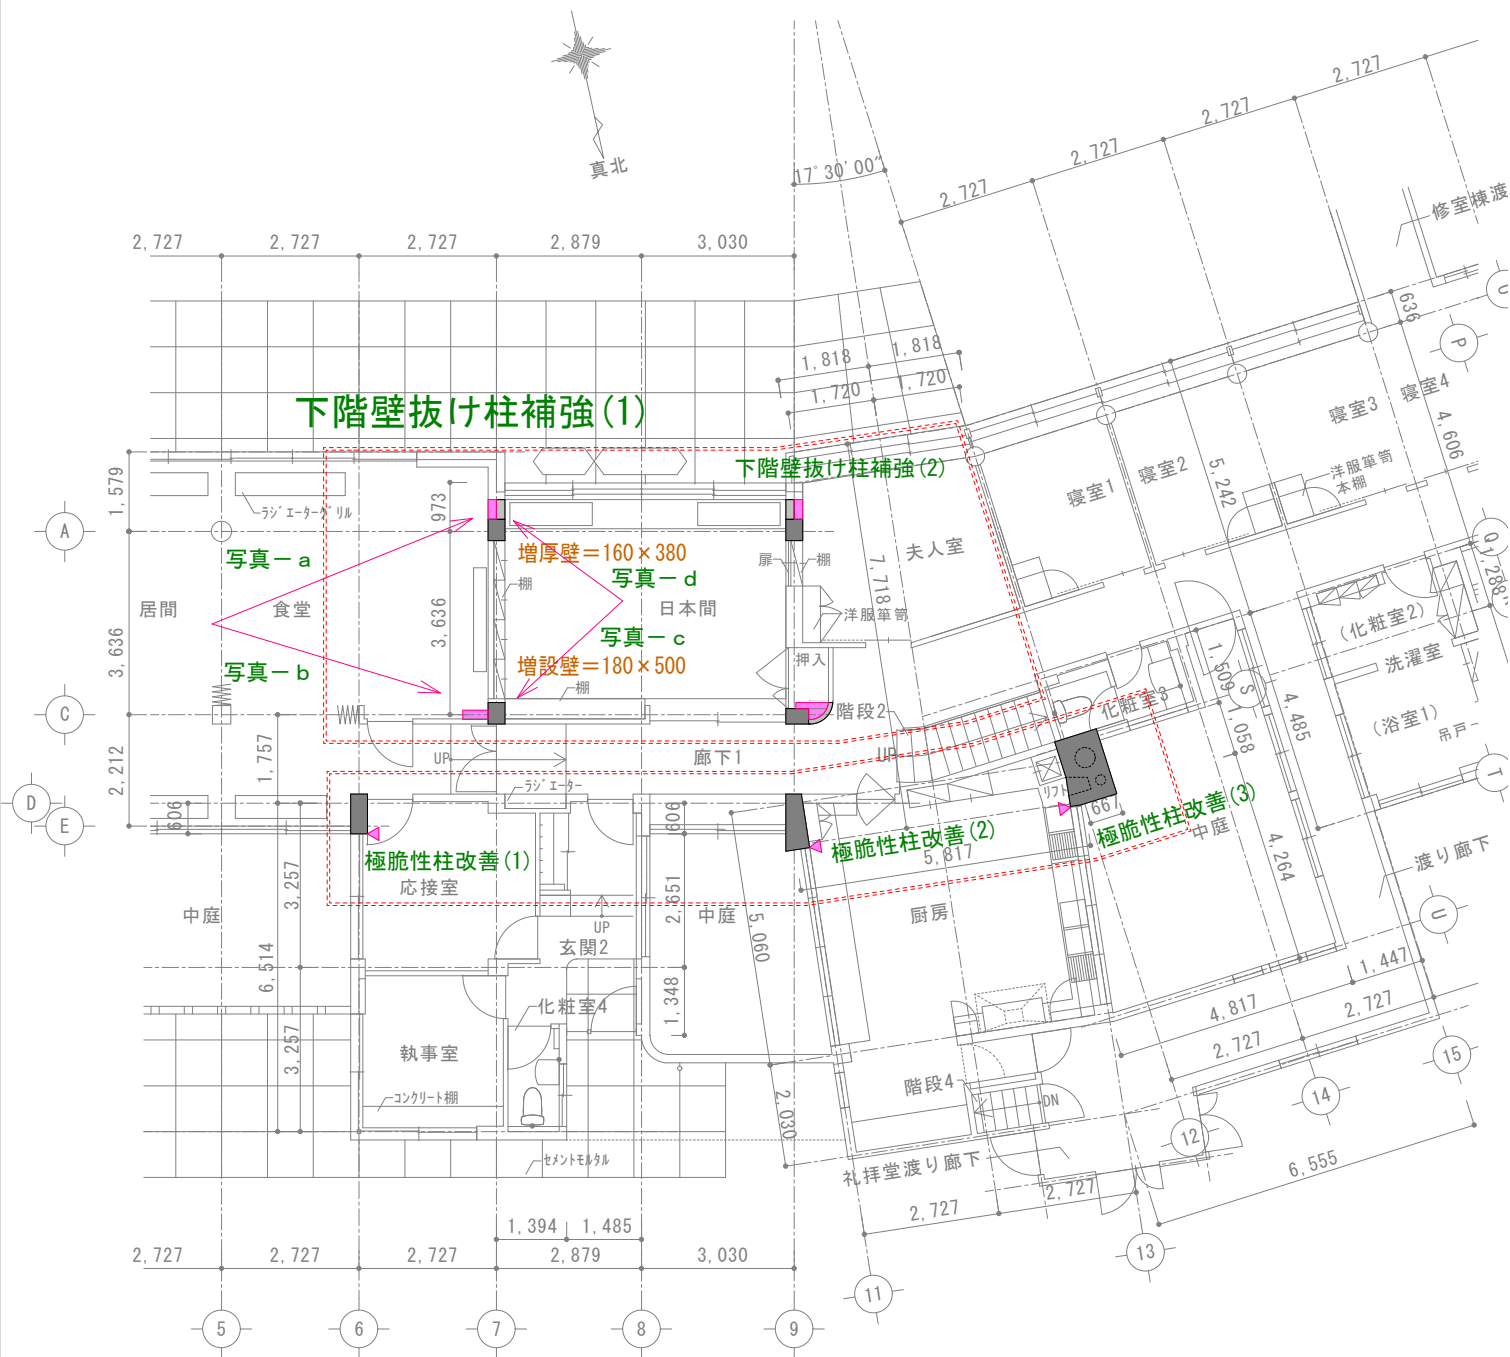
下階壁抜け柱の補強(1)

1階⑦通り(A)軸および(C)軸柱の下階壁抜け柱に対して増設壁または増し厚壁により補強し、軸力支持能力を確保する。

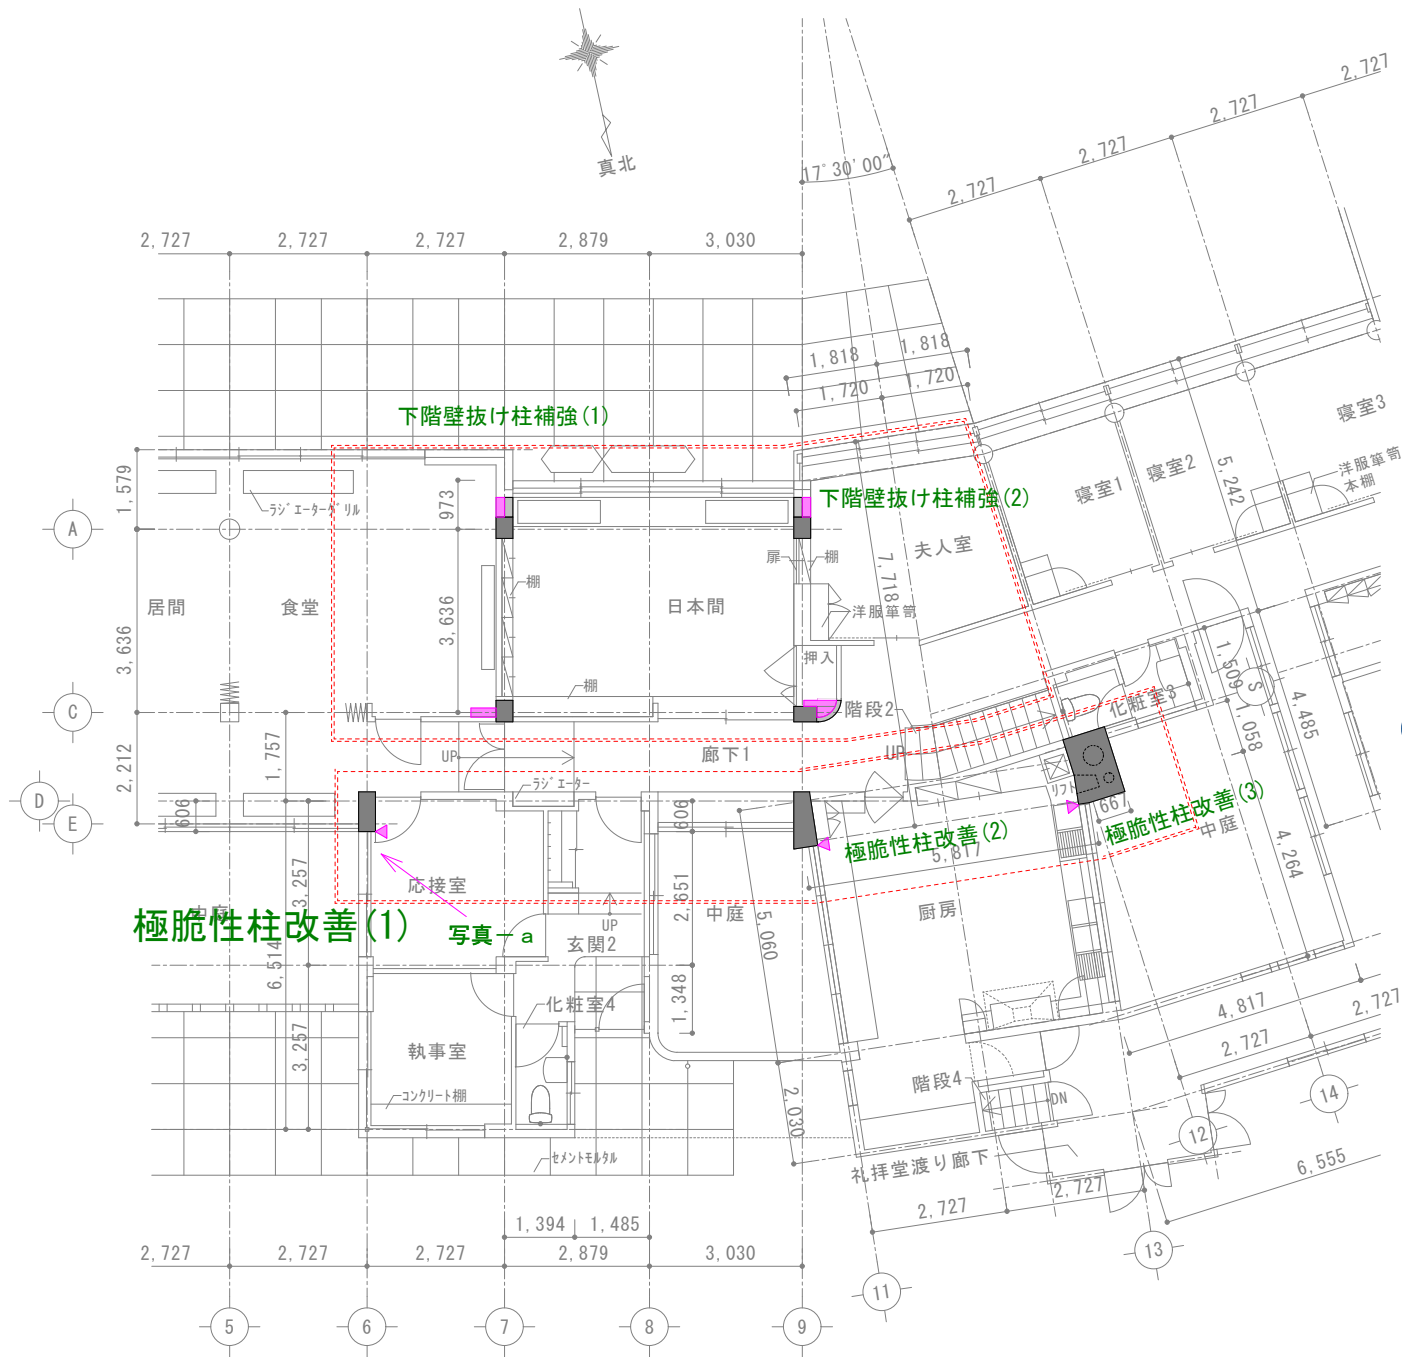
極脆性柱の改善

- (1) ⑥ 通り ④ (E) 軸柱の ③ ~ ④ 軸間のコシ壁・タレ壁に構造スリット (完全 又は不完全) を入れ、極短柱 ($h_o/D < 2$) を改善する。
- (2)、(3) A 案・B 案においては耐震壁・袖壁を接続することにより改善される。

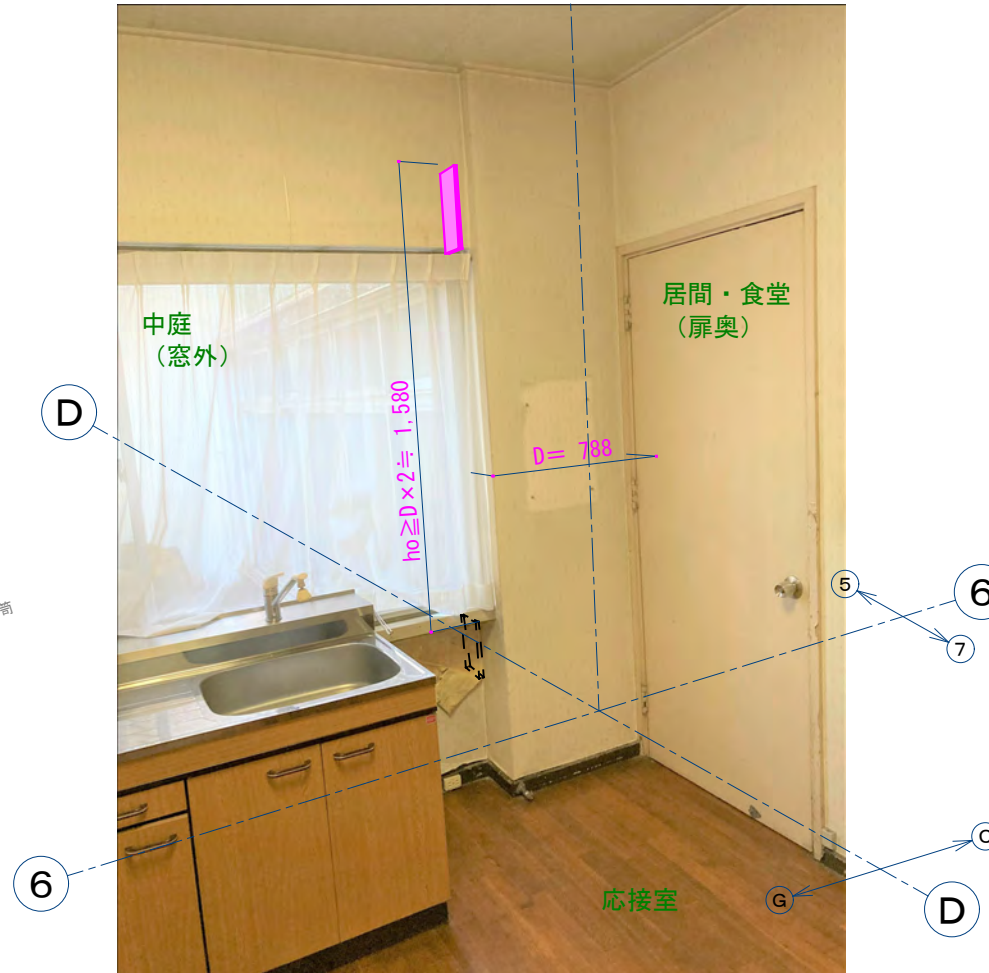
極脆性柱の改善(1)

6 通り D(E) 軸柱の G~D 軸間のコシ壁・タレ壁に構造スリット (完全) を入れ、極短柱 ($h_o/D < 2$) を改善する。

写真 a 垂れ壁、コシ壁に構造スリット (完全) を概ね 200 mm 以上入れる
不完全スリットとする場合 概ね 400 mm 以上入れる

※ A 案、B 案にて採用を要す
