武蔵野市公共施設保全改修計画

令和4年1月

武蔵野市 財務部 施設課

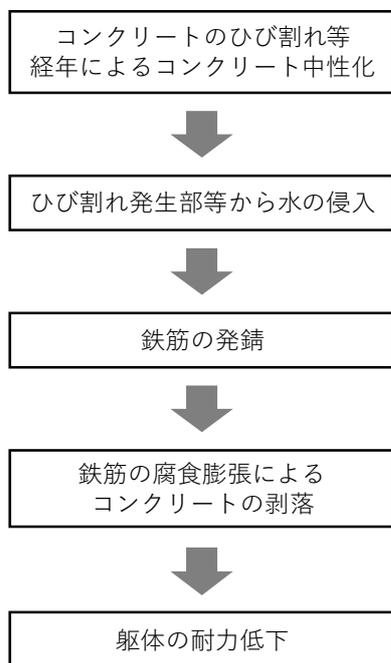
【鉄筋コンクリート造の劣化フロー】

鉄筋コンクリート造の建物は、健全なものでもある程度のひび割れの発生は避けられない。また、鉄筋をアルカリ性で保護しているコンクリートは、表面から次第に空気中の炭酸ガスと反応して中性化が進行していく。中性化が鉄筋表面にまで到達すると鉄筋が腐食しやすい状態となり、仮にコンクリートのひび割れなどから水の浸入などがあると、鉄筋の腐食・膨張を促進し、やがてコンクリートの剥落や躯体の耐力低下に至る。

鉄筋コンクリート造の建物を健全に維持し続けるためには、躯体に発生したひび割れ等から雨などの水の侵入を防ぐため、屋上や外壁等の状態監視を行うとともに、計画的に防水等の予防保全を行うことが必要である。

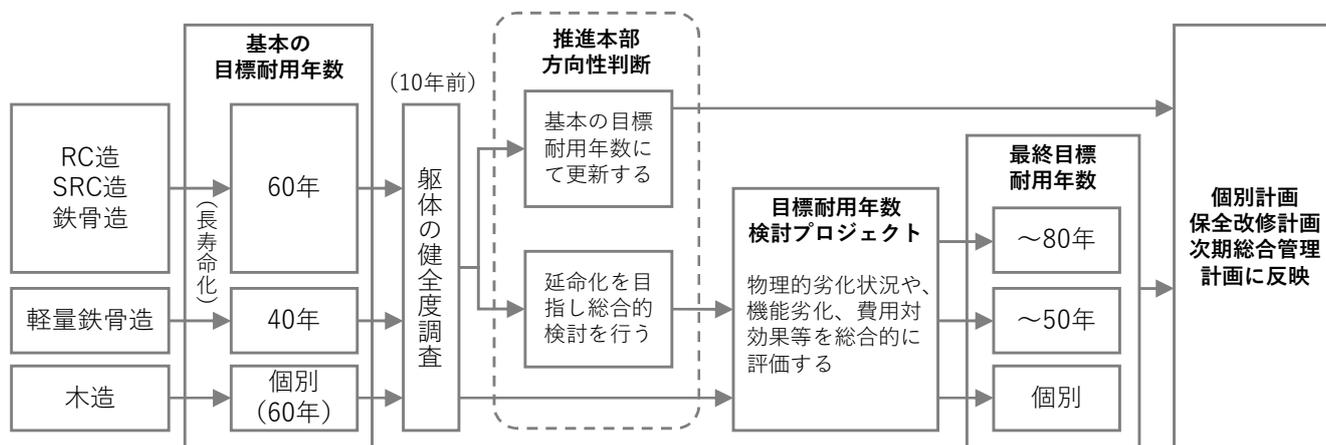
本計画においても、鉄筋コンクリート（RC造）、鉄骨鉄筋コンクリート造（SRC造）及び鉄骨造は、基本となる目標耐用年数を60年とする。そのうえで最終目標耐用年数に向けた延命化改修を行う場合には、今後、総合管理計画と整合を図りながら10～20年程度の延命化を検討する。なお、平成12年以降の高品質の建築物については最終目標耐用年数を100年とすることも検討する。軽量鉄骨造については基本となる目標耐用年数を40年とし、最終目標耐用年数に向けた延命化改修を行う場合には、10年程度の延命化を検討する。木造については、基本の目標耐用年数60年を原則としつつも個別に検討・判断を行うこととする。

※躯体の健全度調査：構造躯体より供試体を採取し、中性化試験及び圧縮強度試験によりコンクリートの健全性を判断する(RC造の場合)

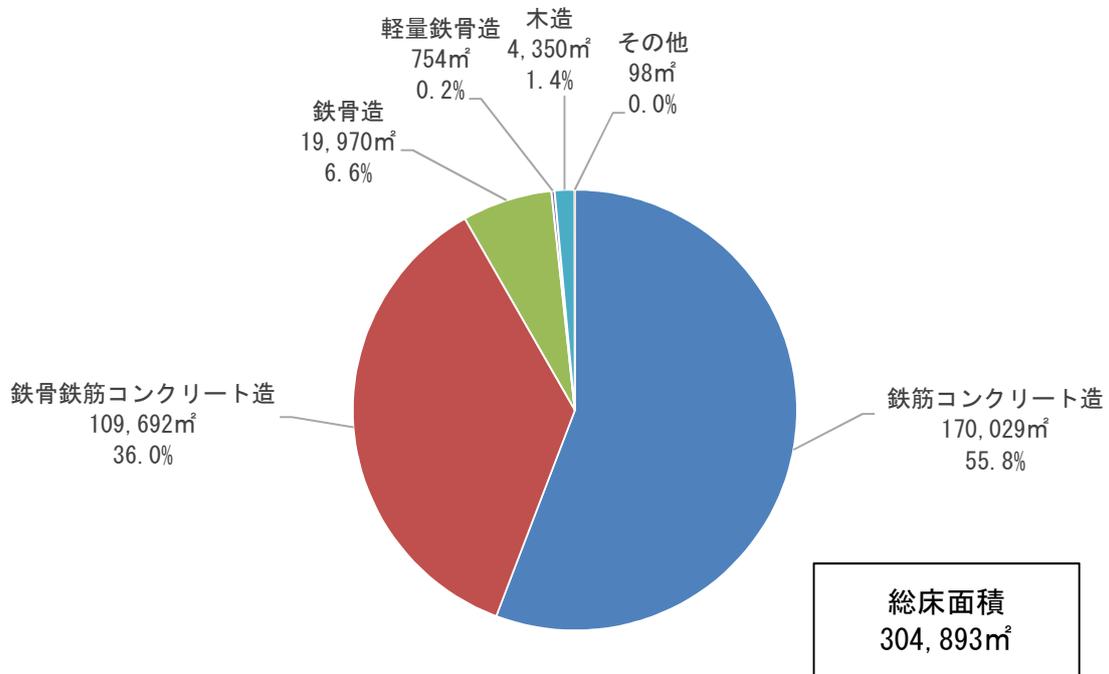
構造種別の床面積

本計画が対象とする公共施設は令和4年1月1日時点で107施設、160棟あり、総床面積は304,893㎡である。施設類型別では、学校教育施設が総床面積の52.6%を占めている。構造種別では、市所有建物の構造種別ごとの床面積割合は、鉄筋コンクリート造・鉄骨鉄筋コンクリート造が全体の91.8%を占め、鉄骨造(軽量鉄骨造を除く)は6.6%となっている。

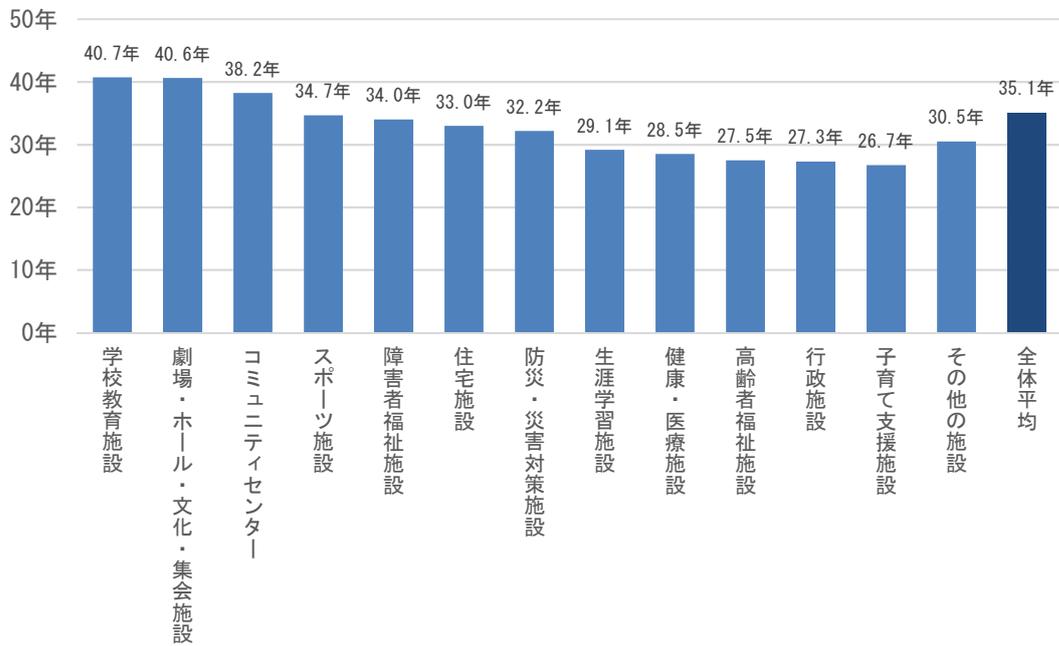
施設類型別の平均築年数

公共施設の半数以上である 71.8%が建築後 30 年を経過しており、全体平均で 35.1 年である。施設類型別では、学校教育施設が 40.7 年、劇場・ホール・文化・集会施設が 40.6 年となっている。

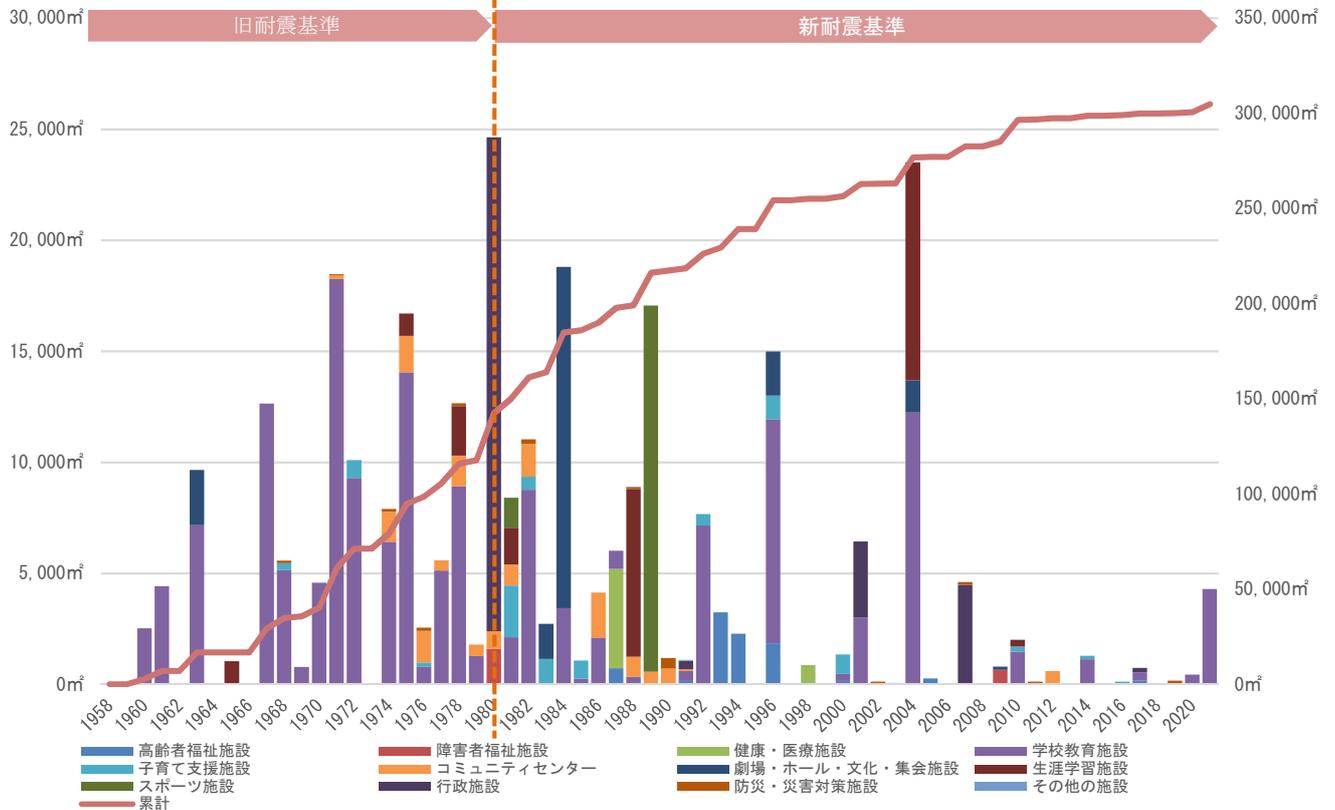
用途及び新築床面積の推移

各年代に新築した床面積の推移からは 1960 年代後半から 1990 年代に特に多くの建物が新築されていることがわかる。

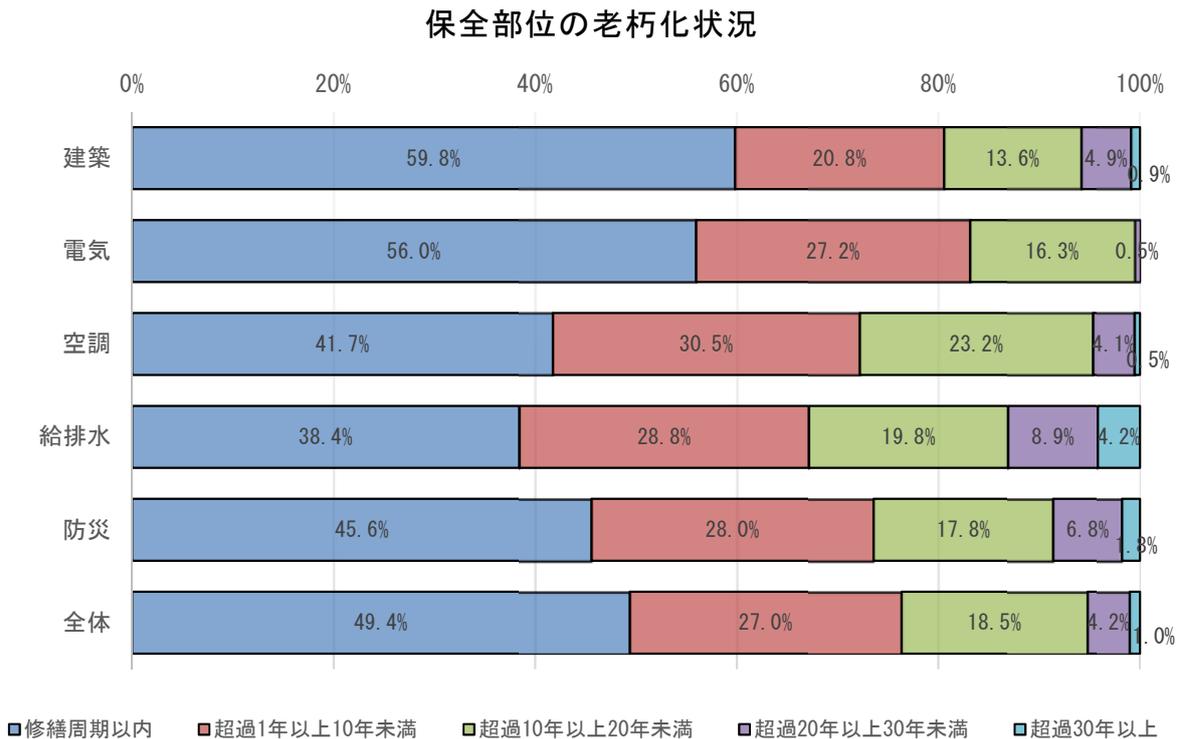
保全部位全体では、約半分の部位が修繕周期を超過している。特に給排水設備では20年を超過している部位が13.1%あり、他の部位に比較して修繕の遅れが目立つ状況である。

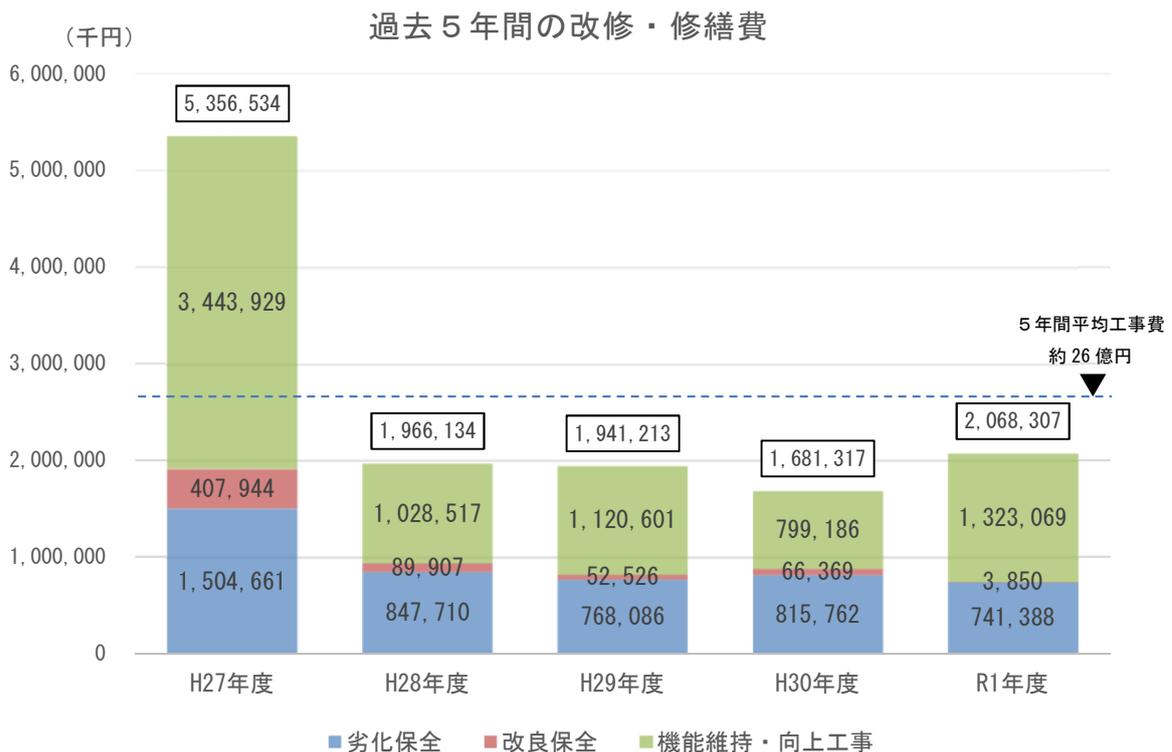
過去5年の公共施設の改修・修繕に係る工事費は約130億円であり、平均すると年間約26億円であった。

そのうち、保全整備に係る費用は劣化保全整備に年平均7億7千万円、改良保全整備に年平均1億9千万円、その他の機能維持・向上工事は年平均16億4千万円であった。

なお、平成27年度には、市民文化会館の改修工事を行ったため、費用が突出して高くなっている。今後も、総合体育館や市庁舎など、大型施設の改修・更新時期には多額の工事費がかかり、費用が突出する年度が出てくることが想定される。こうした特定の年度における費用の突出を、いかに平準化するかが今後の課題である。

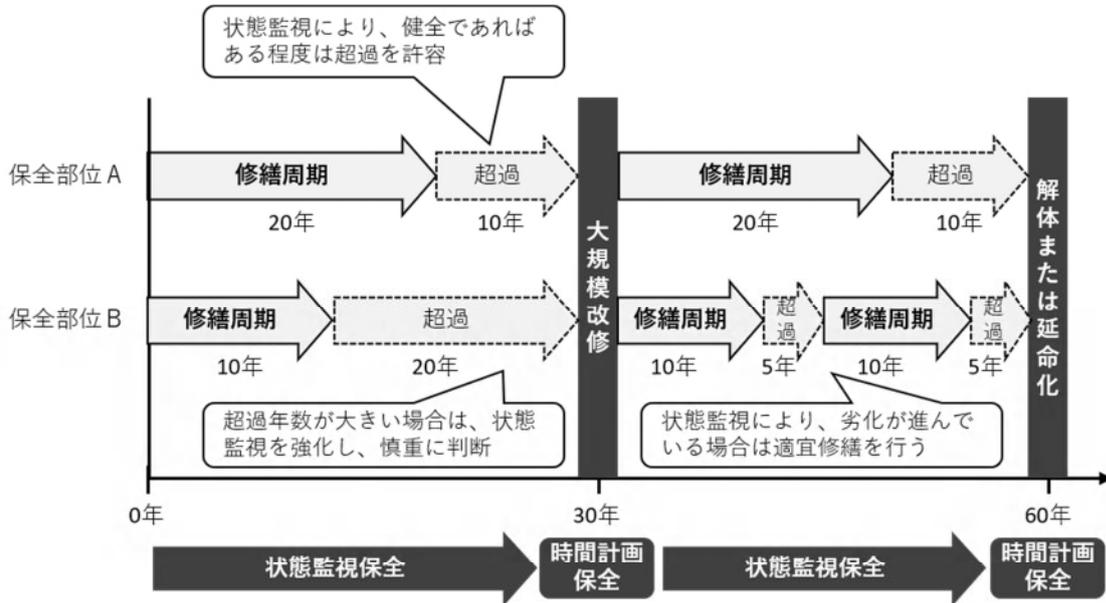
保全部位の修繕周期イメージ

保全部位には修繕までの目安として修繕周期が定められているが、実際に不具合が起こるまでの経過年数は施工状況や機器の質、使用頻度や環境的条件などにより様々である。そのため、劣化状態を監視し不具合の予兆を見極めながら、随時、個別の部位ごとに修繕を行っていくこととし、状態が健全な場合は修繕周期を超過して使用することもできる。

一方で、修繕周期を超過した保全部位は不具合発生リスクが増加することも懸念される。そのため、築年数が30年を迎えた施設については、部位の劣化状況によらずに順次大規模改修を行っていく。大規模改修の際に修繕周期を超過している保全部位についてはまとめて修繕を行うこととする。

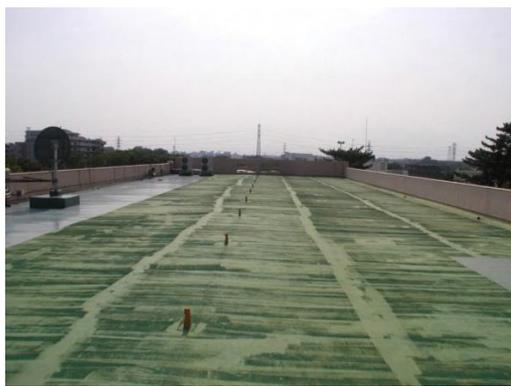
改修前

保全部位の改修例（屋上防水）

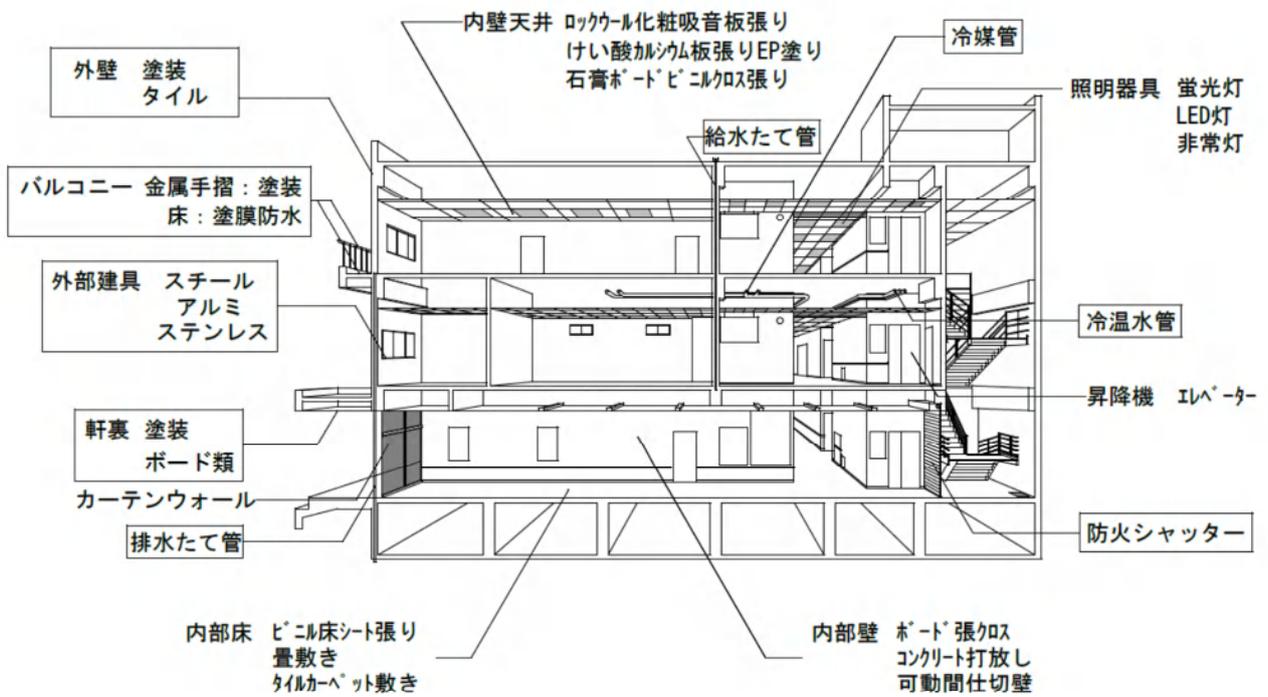
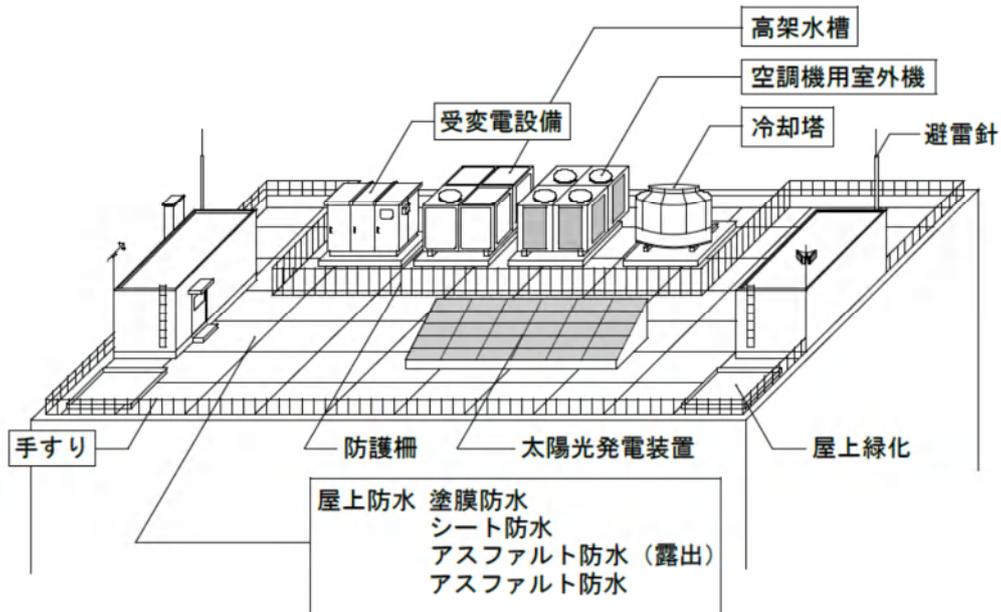
建物の保全部位

分類	保全部位		修繕周期 (年)
建築	屋上防水	塗膜防水	10
		シート防水	15
		アスファルト防水（露出）	15
		アスファルト防水	30
	軒裏	塗装	15
		ボード類	30
	外壁	塗装	15
		タイル	40
	バルコニー	床：塗膜防水	15
		金属手摺：塗装	10
	外部建具	スチール	35
		アルミ	40
		ステンレス	60
電気	受変電設備	20～30	
	動力・分電盤	30	
空調	冷凍機	15～20	
	冷却塔	15	
	空気調和機	15	
	送風機	20	
	全熱交換機	15	
	空調ポンプ	15	
	空調配管	15～30	
給排水	ポンプ	10～15	
	高置水槽、受水槽	20	
	給排水配管	15～30	
防災	防火シャッター	40	
	非常用放送設備	25	
	火災報知受信機	20

□ : 保全部位

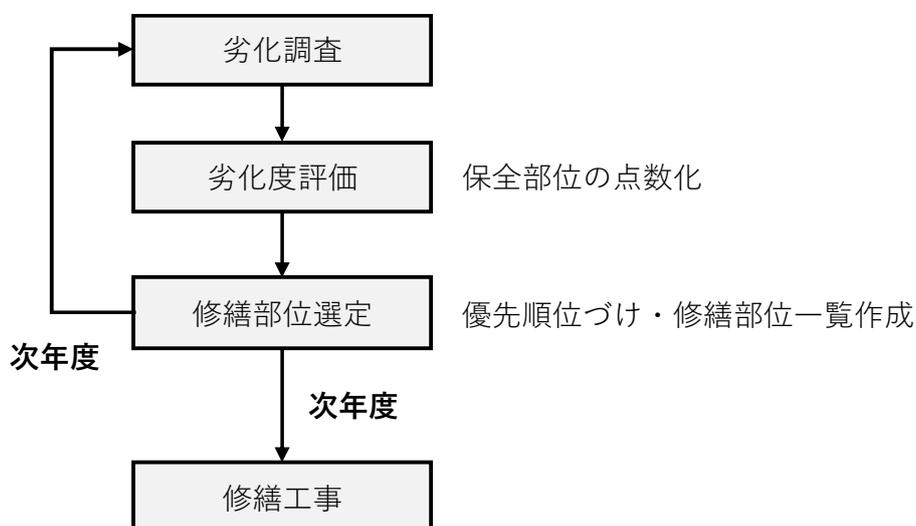
保全部位の修繕フロー

毎年、公共施設の劣化調査を行い、その結果から各保全部位を点数化する。点数化した保全部位は劣化度合いの高い順に修繕の優先順位をつけ、次年度に修繕する保全部位の一覧を作成する。作成した表に基づき、工事の妥当性を判断し、予算化されたものについては、次年度に保全部位の修繕を行っていく。

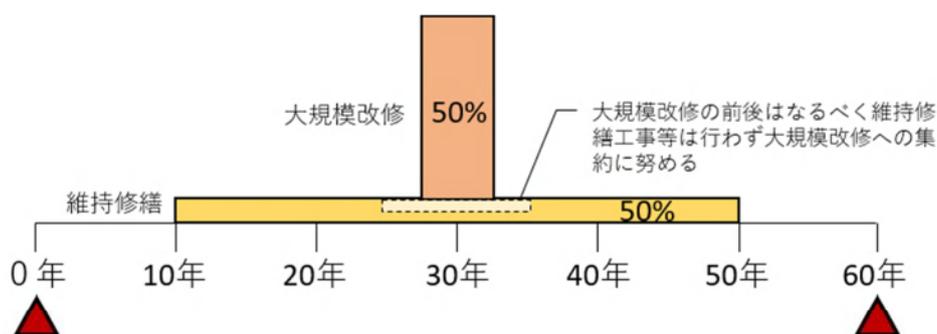
築30年目に大規模改修を行う施設のイメージ

建物の目標耐用年数を60年とした場合、築60年目に同規模施設に更新すると想定し、維持修繕費等については築11年目から50年目までの40年間に毎年一定額を計上し、築30年目の年には大規模改修費を計上する。なお、大規模改修が複数年にわたる場合については、改修内容を考慮し、年数に応じて工事費を分割して計上することとする。(ア)～(ウ)共通

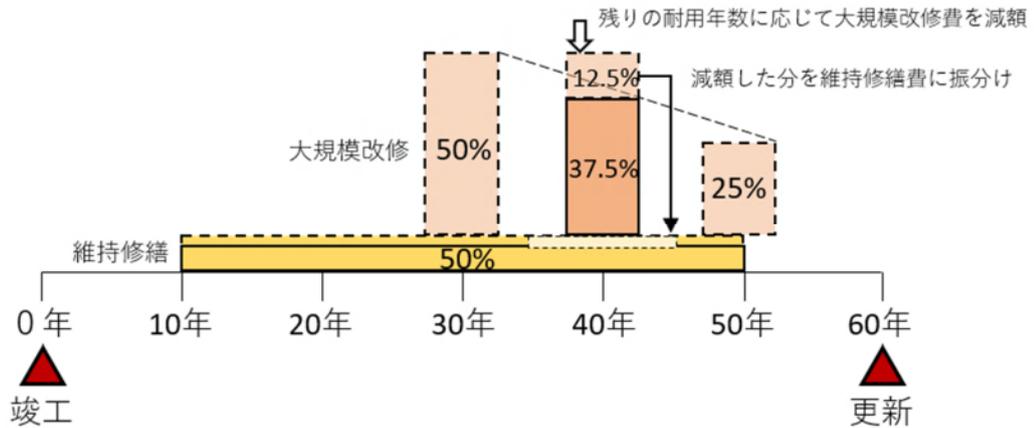
築30年を超えて大規模改修を行う施設のイメージ

本計画では築30年目に大規模改修を行うことを基本としているが、築30年を経過しても大規模改修が未実施の施設も存在する。こうした施設は早急に大規模改修を行う必要があるものの、目標耐用年数までの残り年数が少なく、維持修繕により修繕を終えている部位もあるため、通常の大規模改修と比較して工事規模が小さくなるのが想定される。そのため、築30年を経過した施設で大規模改修を行う場合については、経過年数に応じた改修割合の低減を考慮することとする。

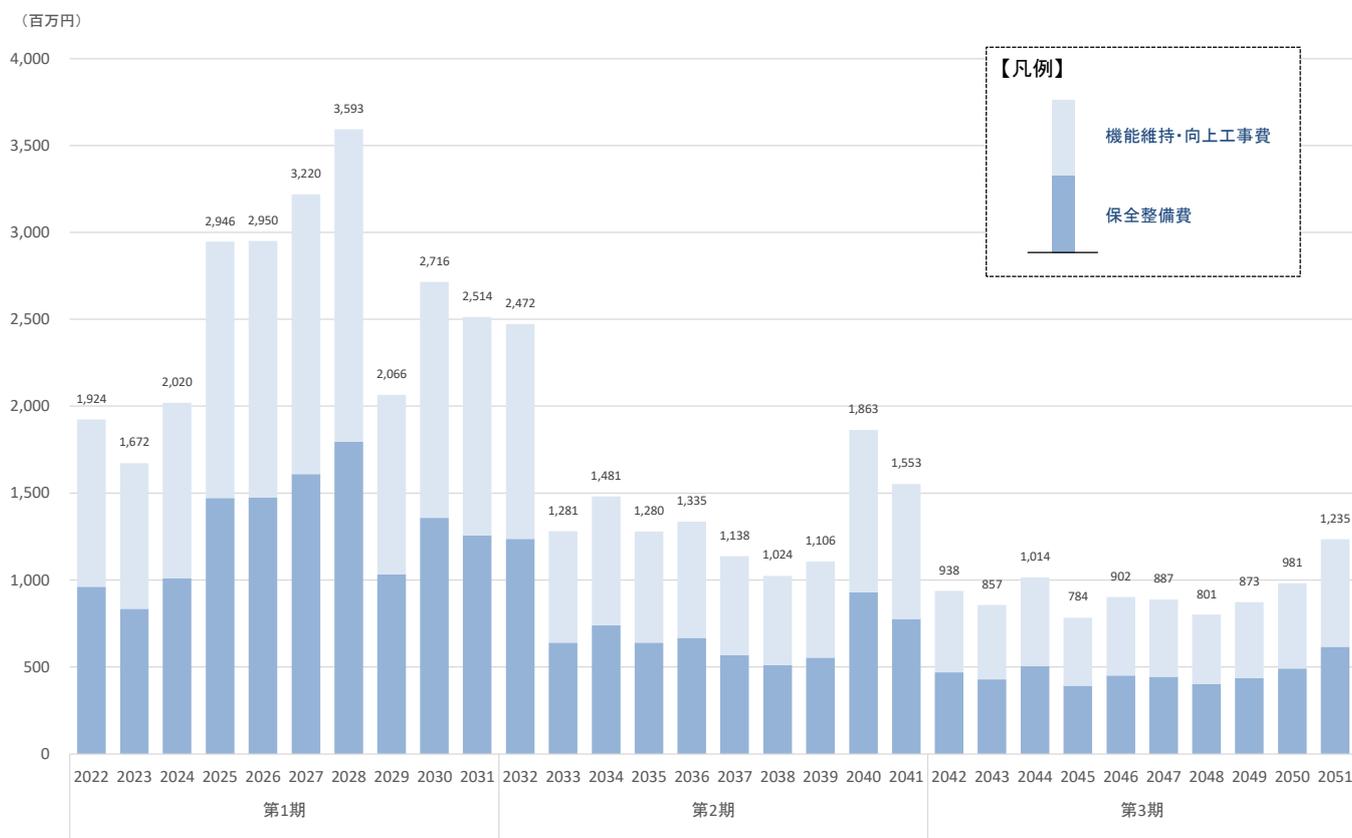
将来コストシミュレーション

その結果、改修・修繕費は30年間の合計で494.3億円であり、年度ごとの平均は16.5億円であった。

竣工から30年を経過する施設が多く、第1期には大型施設の大規模改修が集中するが、工事の時期を分散化することで平準化を図り、概ね20～30億円/年の財政負担とした。
