資料編 部位の設定【地下】

地下 地下階段・階段室【保全部分】

地下 ボイラー室【保存部分】

地下 石炭庫【保存部分】

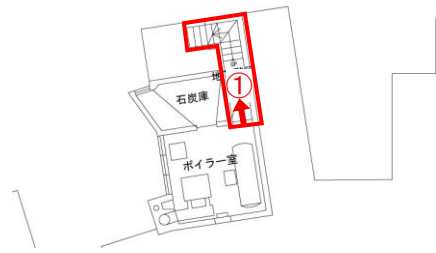
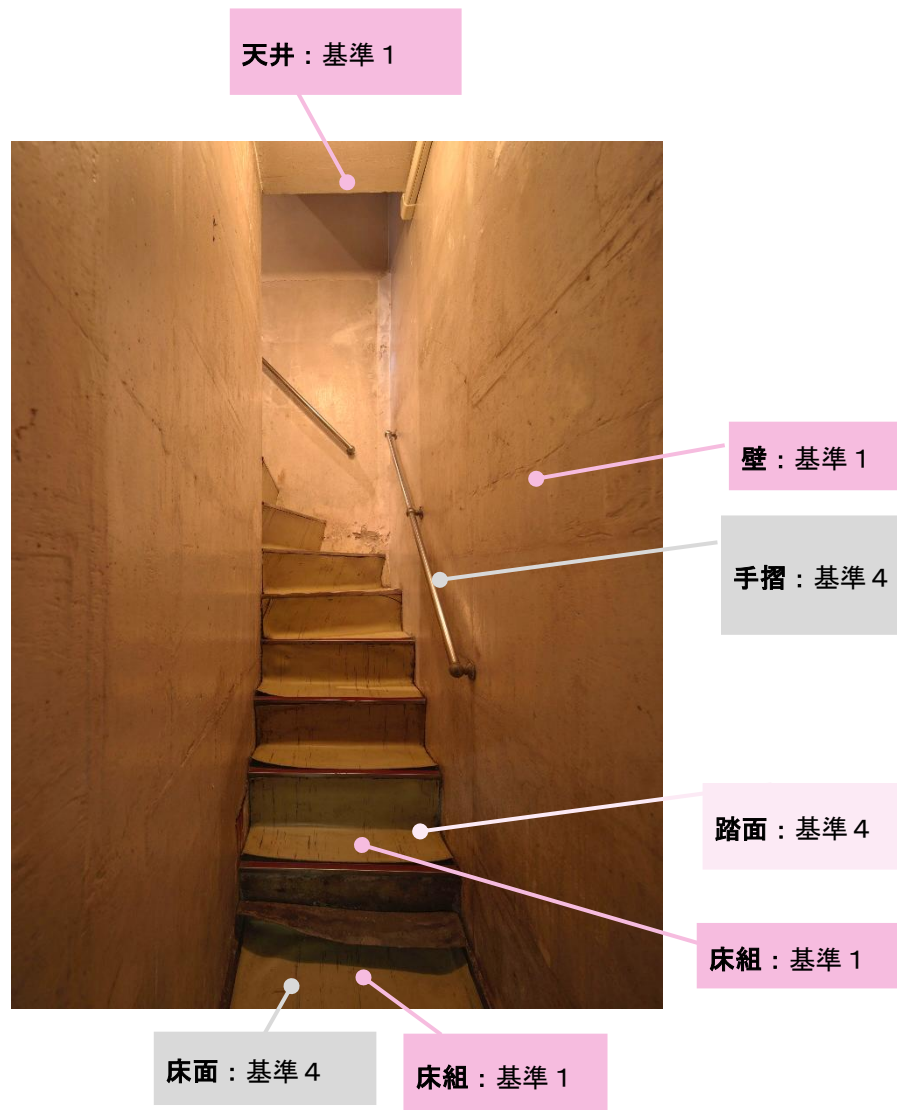
地下 地下階段・階段室【保全部分】

部位	基準	竣工時仕様	現在
床組み	基準 1	記載なし	当初（推定）
踏面	基準 4	記載なし	ビニールクロス張り ※下に当初の仕上げが残る可能性あり
ボイラー室前床	基準 4	セメントモルタル	ビニールクロス張り ※下に当初の仕上げが残る可能性あり
壁	基準 1	記載なし	当初（推定）
天井	躯体：基準 1 仕上：基準 1	記載なし	当初（推定）
手摺	基準 4	記載なし	新規
照明	基準 4	記載なし	新規

- ・優先的には復原しない。

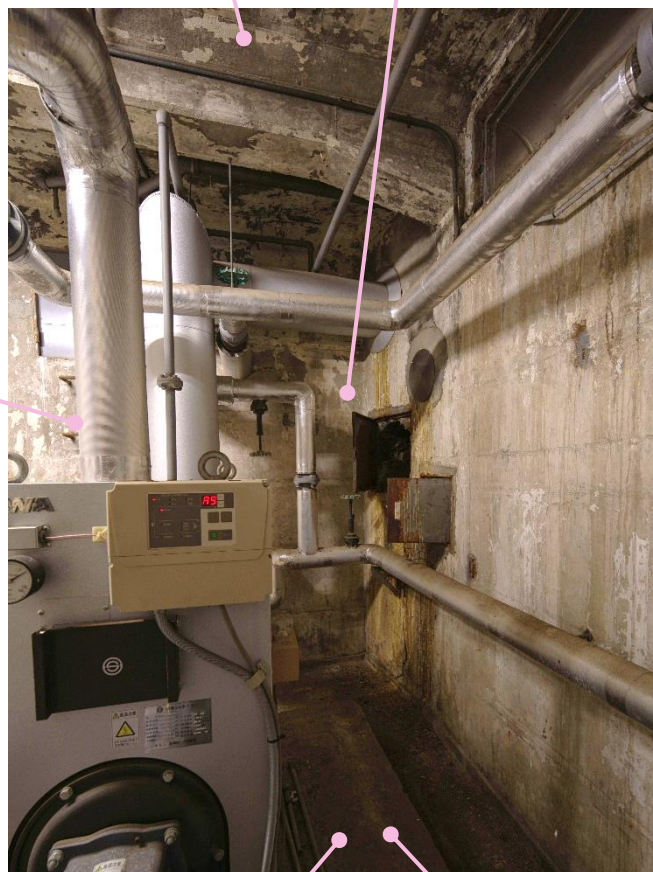
地下 ボイラー室【保存部分】 ②南面2・西面1

天井：基準 1

壁：基準 1

梯子：基準 1

床組：基準 1

床面：基準 1

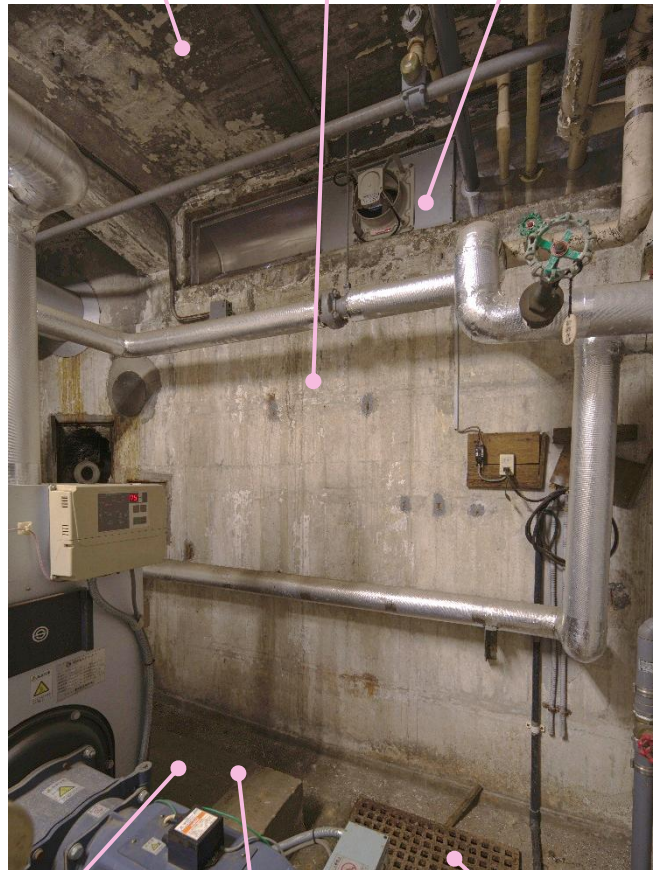
地下 ボイラー室【保存部分】 ③西面2

天井：基準 1

壁：基準 1

開口：基準 1
扉：基準 4

床組：基準 1

床面：基準 1

グリル：基準 1

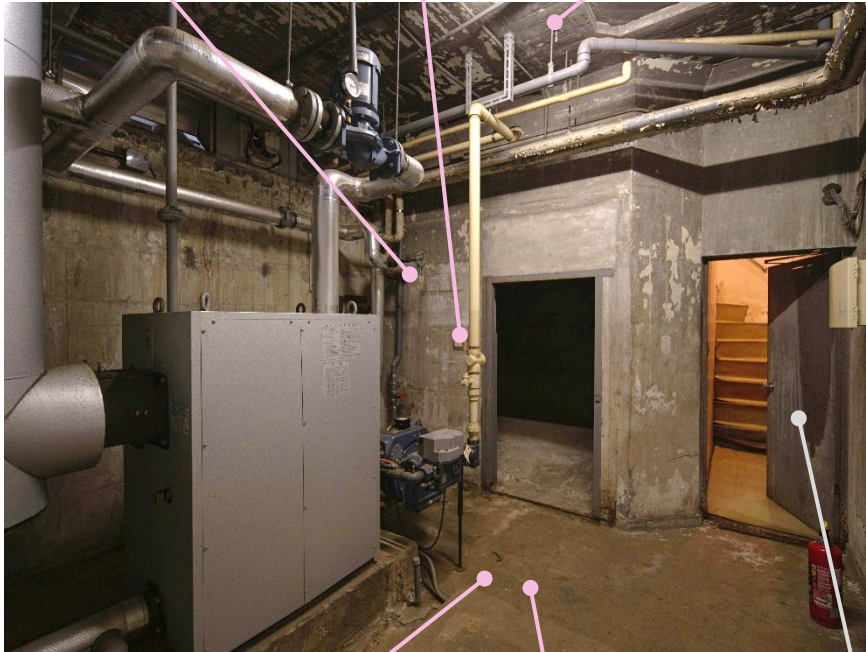
地下 ボイラー室【保存部分】 ④北面

配管用開口部：基準 1

スイッチ：基準 1

天井：基準 1

床組：基準 1

床面：基準 1

建具：基準 4

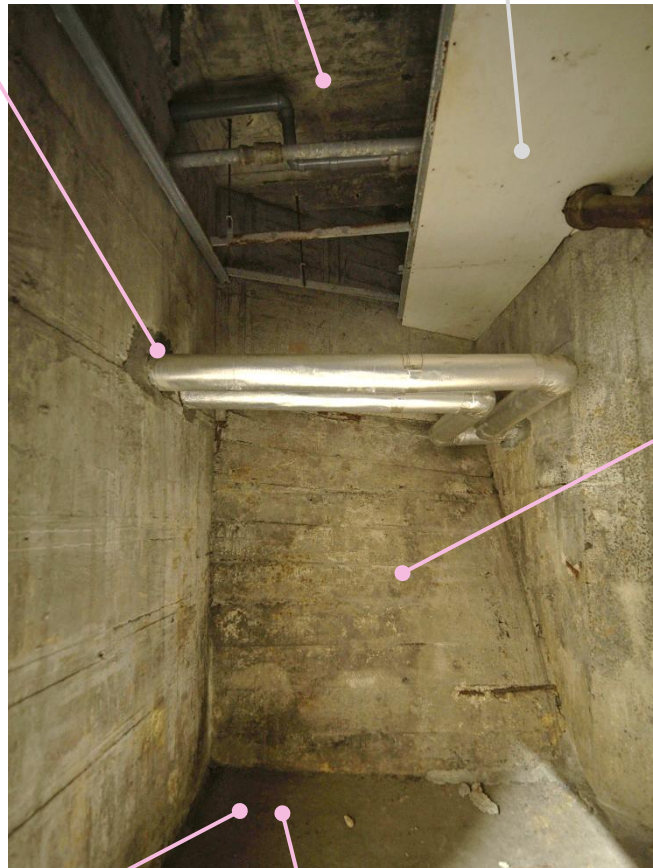
地下 石炭庫【保存部分】 ③西面

配管用開口部：基準 1

天井：基準 1

棚：基準 5

壁：基準 1

床組：基準 1

床面：基準 1

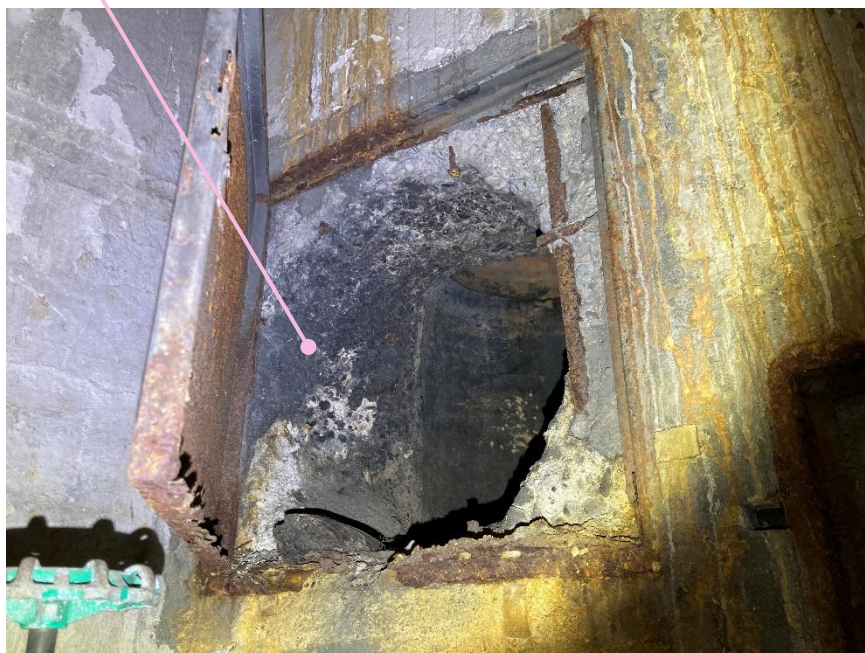
地下 石炭庫【保存部分】 ④北面2

石炭投入口：基準 1
