# 吉祥寺本町2丁目道路陥没事象調査について

## 調査の目的

本調査の目的は、吉祥寺本町2丁目道路陥没事象に関し、再発防止の観点から事象発生原因の解明を行うことである。

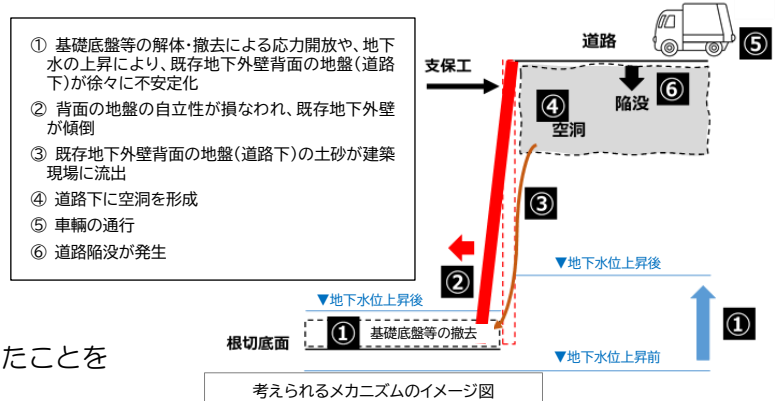
○山留めとして利用し傾倒した既存地下外壁は、根入れがなく、基礎底盤が撤去され、かつ支保工（切梁）は1段のみが設置されていた。山留め設計指針（日本建築学会、2017）に基づく構造計算により、傾倒や壁体が破壊することが認められた。傾倒した既存地下外壁は、山留めとしては通常の山留め工法と比べ、構造的に不十分である。

○各種調査結果や土量試算から、道路下に空洞があったことを示唆する資料は認められなかった。
