街路樹診断カルテ

No.		事務所名	
施設名	赤星邸	樹木医	中野 陽一郎
樹木番号	①	指定番号	424
樹種名	スタジイ	樹高(H)=	5m 幹周(C): 257cm 枝張(W)= 10m
	植栽形態	<input type="checkbox"/> 単独樹 <input type="checkbox"/> 植栽帯 <input checked="" type="checkbox"/> 緑地内 <input type="checkbox"/> その他	支柱 <input type="checkbox"/> 良好 <input checked="" type="checkbox"/> なし <input type="checkbox"/> 破損
	診断日	令和5年 6月 9日

施設名	赤星邸	樹木医	中野 陽一郎	診断日	令和5年 6月 9日
樹木番号	②	指定番号	449	樹高(H)=	16m 幹周(C): 230cm 枝張(W)= 6m
樹種名	クスノキ	植栽形態	<input type="checkbox"/> 単独樹 <input checked="" type="checkbox"/> 植栽帯 <input type="checkbox"/> 緑地内 <input type="checkbox"/> その他	支柱	<input type="checkbox"/> 良好 <input checked="" type="checkbox"/> なし <input type="checkbox"/> 破損

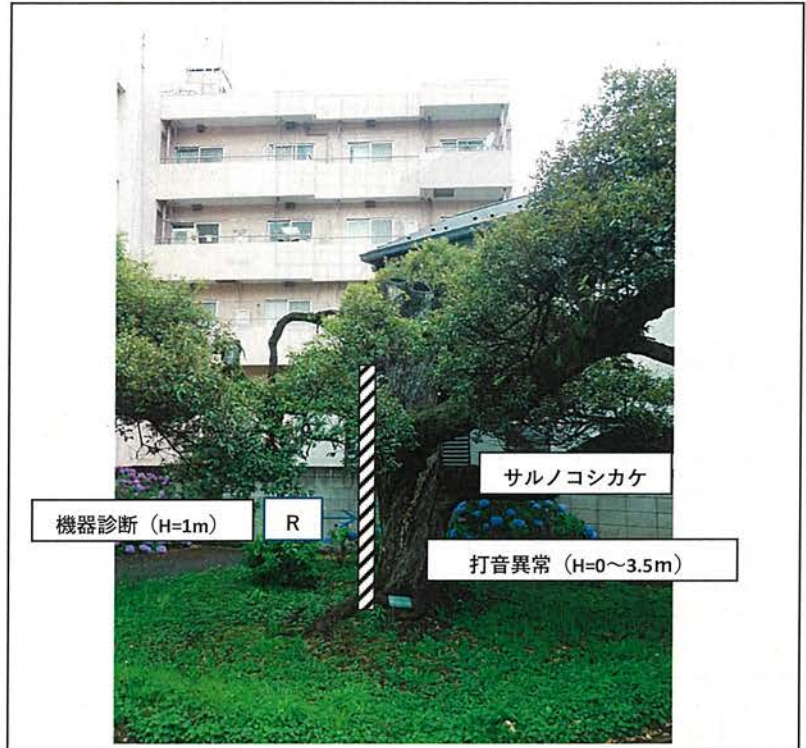
診断概要図

外観診断	所見	根元 幹: 打音異常(H=0~3.5m) 幹: シイサルノコシカケ子実体 H=0.5~1.6m南側 H=1.2m H=3m 北側 幹: 頂端部切断 大枝: シイサルノコシカケH=3m 保存していく場合は支柱設置が必要 機器診断 H=1m
	部位判定

判定理由	根元から幹に打音異常がでており、シイサルノコシカケの子実体が確認された。内部の腐朽状況の確認のため機器診断を行う必要がある。
------	--

処置 内容	必要性	<input type="checkbox"/> なし	<input checked="" type="checkbox"/> あり	緊急性	<input type="checkbox"/> なし	<input checked="" type="checkbox"/> あり	
	■要観察(長期周期)			□要観察(短期周期)			
	<input type="checkbox"/> 剪定等(<input type="checkbox"/> 枯枝	<input type="checkbox"/> 腐朽枝等	<input type="checkbox"/> 支障枝	<input checked="" type="checkbox"/> 風圧軽減	<input type="checkbox"/> スタブカット	<input type="checkbox"/> 巻き根
	<input type="checkbox"/> 樹体保護(<input type="checkbox"/> 植栽基盤の改善(
<input type="checkbox"/> 根上がり(<input type="checkbox"/> 病害虫防除(
<input checked="" type="checkbox"/> 更新(伐採・植替え			<input checked="" type="checkbox"/> その他(丸太支柱設置		
摘要	伐採・更新が必要な樹木である。ただし樹高が5m程度で低いため、対策をすれば保存は可能。保存する場合は大枝の重さによる幹裂け対策として、大枝への支柱の設置と軽減のための強剪定・定期的な経過観察が必要である。

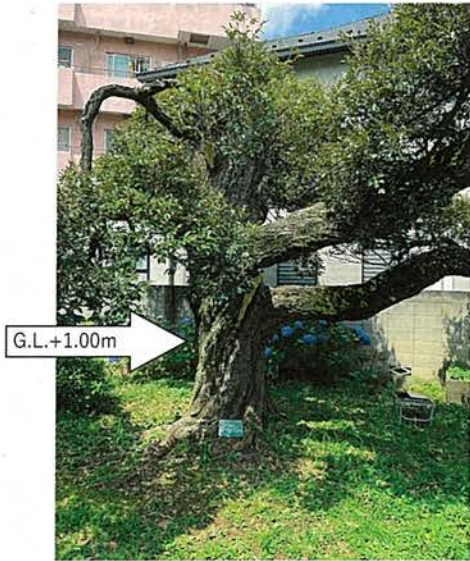
測定位置写真

測定高さ	1.00 m	測定直径	▲▼ 69.0 cm	◀▶ 59.0 cm	プロブ数	10	機種名	アーボソニック3D	
------	--------	------	------------	------------	------	----	-----	-----------	--

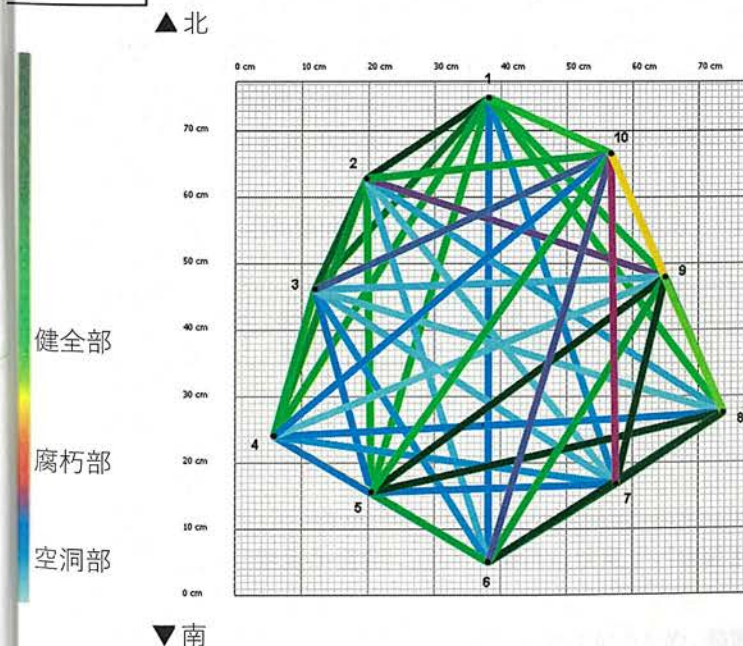
計測時の伝達経路図

68.0 %

幹分岐部付近に極めて大きな異常が確認された。腐朽空洞率は倒木危険度判定の目安である50%を大きく超えており、折損・倒木の危険性が非常に高い。更新が必要な樹木であるが、保存する場合は大枝の重さによる幹裂け対策として、大枝への支柱の設置が必要である。

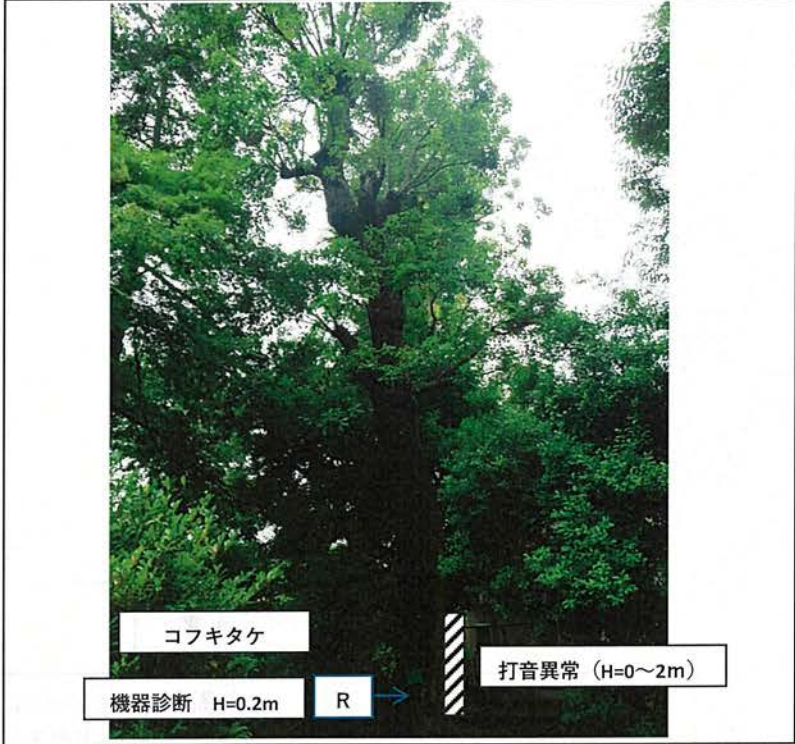
診断概要図

外観診断	所見	根元:ヒコバエ 根元:樹皮欠損 幹:コフキタケ子実体 H=0.9m南側 打音異常(H=0~2m) 幹:東に傾斜 上部が強剪定されている。切り口からの腐朽の進行には注意が必要 機器診断 H=0.2m
------	----	--

判定理由 幹にコフキタケの子実体が発生しており、周囲には打音異常が確認された。この部分の内部の腐朽状況の確認のため機器診断を行う必要がある。

処置内容	必要性	<input checked="" type="checkbox"/> なし	<input type="checkbox"/> あり	緊急性	<input checked="" type="checkbox"/> なし	<input type="checkbox"/> あり
	■要観察(長期周期)		□要観察(短期周期)			
	<input type="checkbox"/> 剪定等(<input type="checkbox"/> 枯枝	<input type="checkbox"/> 腐朽枝等	<input type="checkbox"/> 支障枝	<input type="checkbox"/> 風圧軽減	<input type="checkbox"/> スタブカット
<input type="checkbox"/> 樹体保護(<input type="checkbox"/> 植栽基盤の改善(
<input type="checkbox"/> 根上がり(<input type="checkbox"/> 病害虫防除(
<input checked="" type="checkbox"/> 更新(伐採・植替え		<input checked="" type="checkbox"/> その他(ケーブリング	
摘要	傾斜木で偏重心であるため、伐採・植替えを検討すべき樹木である。保存する場合は倒木対策としての支持補強が必須となる。

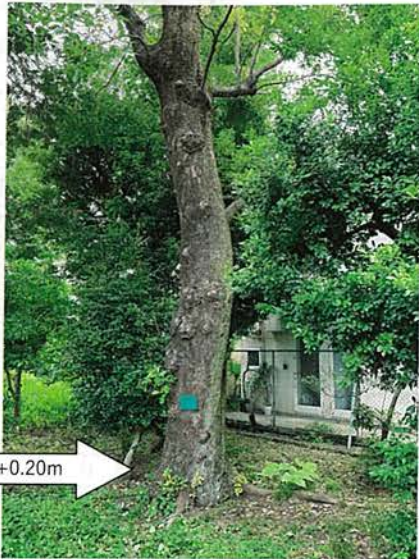
測定位置写真

測定高さ	0.20 m	測定直径	▲▼ 79.0 cm	◀▶ 79.0 cm	プロブ数	10	機種名	アーボソニック3D
------	--------	------	------------	------------	------	----	-----	-----------

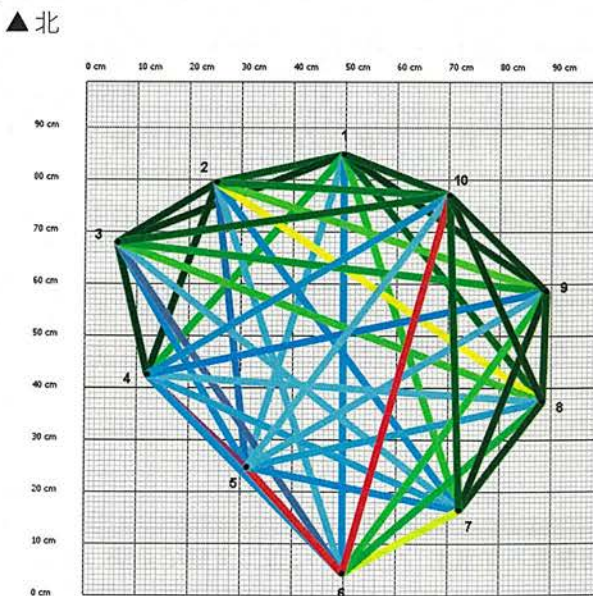
計測時の伝達経路図

根元に極めて大きな異常が確認された。腐朽空洞率は倒木危険度判定の目安である50%を超えており、折損・倒木の危険性が高い。更新の必要な樹木であるが、保存する場合は倒木対策として周囲の樹木とのケーブリングが必要である。
