国登録有形文化財（建造物）

旧赤星鉄馬邸

保存活用計画（素案）

資料編（部位の設定）

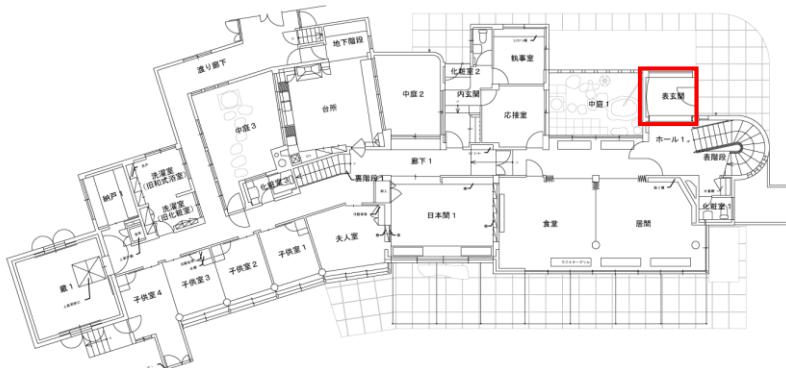
## 1階 表玄関【保存部分】

部位	基準	竣工時仕様	現在
床組	基準1	記載なし	当初 (推定)
床面	基準1	硬質石	当初 (推定)
敷居	基準1	記載なし	当初 (推定)
壁	躯体：基準1 仕上：基準3 ⇒復原後基準2	布張りラッカ一仕上げ (剥がし試験結果より)	吹付タイル ※下に当初の仕上げが残る可能性あり
天井	躯体：基準1 仕上：基準3 ⇒復原後基準2	廊下と同一とすれば漆喰	吹付タイル ※下に当初の仕上げが残る可能性あり
建具（東面扉）	基準1	記載なし	当初 (推定)
建具（東面扉両脇ガラス窓）	基準1	記載なし	当初 (推定)
建具（北面窓）	基準1	記載なし	当初 (推定)
棚（北面）	基準1	記載なし	当初 (推定)
傘立て	上：基準1 下：基準4	上：記載なし 下：なし	上：当初 下：新規
鏡台	基準4	なし	新規
鏡	基準1	記載なし	当初 (推定)
照明	基準4	記載なし	蛍光灯
暖房器具	基準2	ラジエーター	新規ラジエーター（鋳鉄製）

- ・基準4の部分は可能な限り復原する。

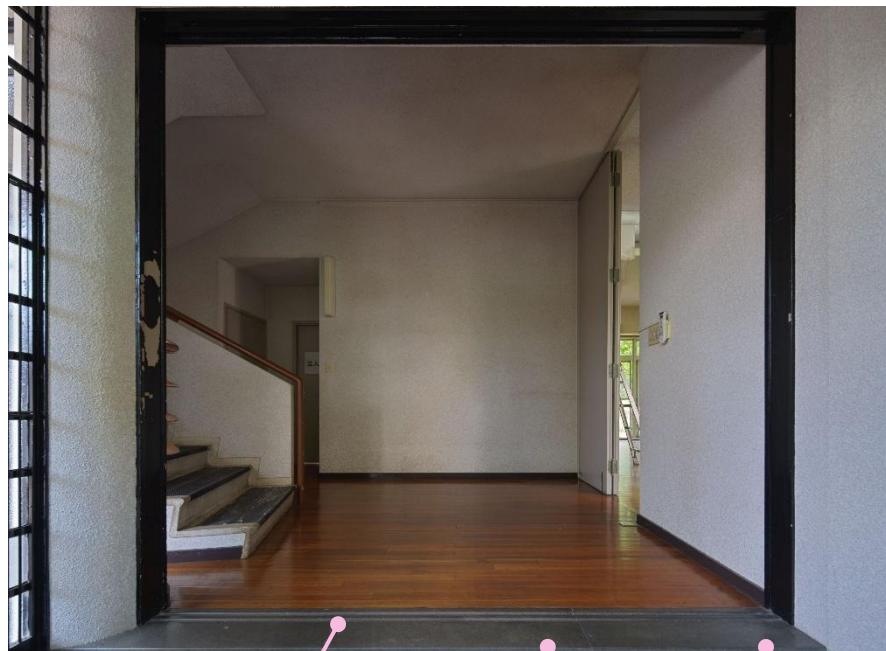
## 1階 玄関【保存部分】②南面

敷居：基準 1

床面：基準 1

床組：基準 1

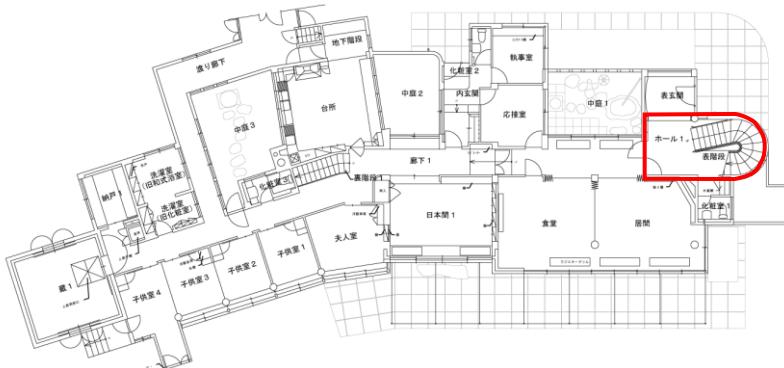
1階 ホール1 ※階段は除く【保存部分】

部位	基準	竣工時仕様	現在
床組	基準1	記載なし	当初(推定)
床面	基準1	硬質石	当初(推定)
敷居	基準1	記載なし	当初(推定) 引き戸は滅失
壁	躯体:基準1 仕上:基準3 ⇒復原後基準2	布張りラッカー仕上げ (剥がし試験結果より)	吹付タイル ※下に当初の仕上げが残る可能性あり
柱	躯体:基準1 仕上:基準3 ⇒復原後基準2	漆喰布張り仕上げ(剥がし試験結果より)	吹付タイル ※下に当初の仕上げが残る可能性あり
天井	躯体:基準1 仕上:基準3 ⇒復原後基準2	廊下と同一とすれば漆喰	吹付タイル ※下に当初の仕上げが残る可能性あり
建具(東面階段下ガラス窓)	基準1	フィギュアドグラス (型板ガラス)	当初(推定)
建具(北面階段横窓)	基準1	記載なし	当初(推定)
建具(西面扉)			
棚(北面)	基準1	記載なし	当初(推定)
傘立て	上:基準1 下:基準4	上:記載なし 下:なし	上:当初 下:新規
照明	基準4	白熱灯	蛍光灯
暖房器具(階段下)	基準1	ラジエーター	当初(推定)

- ・基準4の部分は可能な限り復原する。

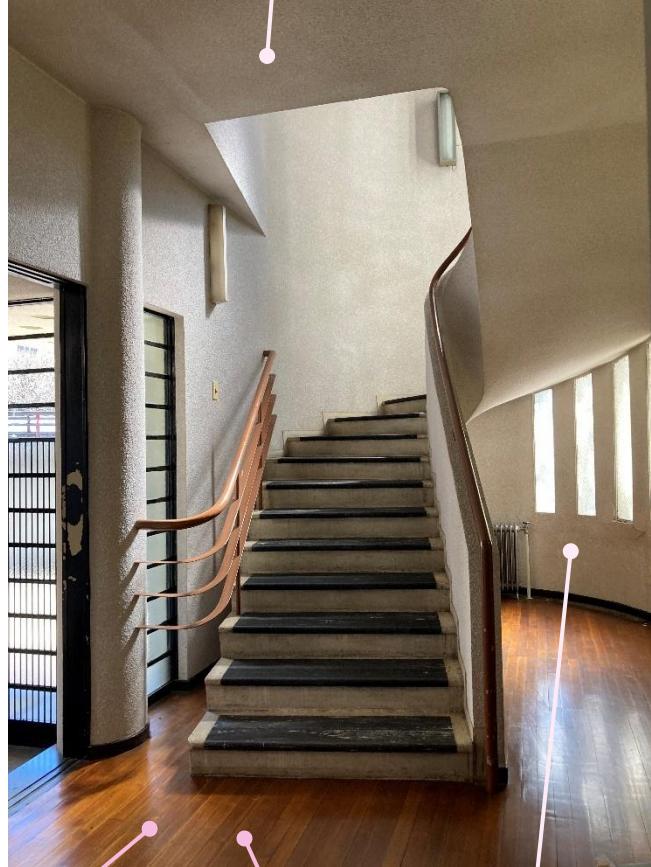
## 1階 ホール1【保存部分】①東面1

**天井 :**  
躯体 : 基準1 仕上 : 基準3

復原後 : 基準2 (漆喰)

床面 : 基準1

床組 : 基準1

壁

躯体 : 基準1 仕上 : 基準3

復原後 : 基準2  
(布張りラッカー仕上げ)

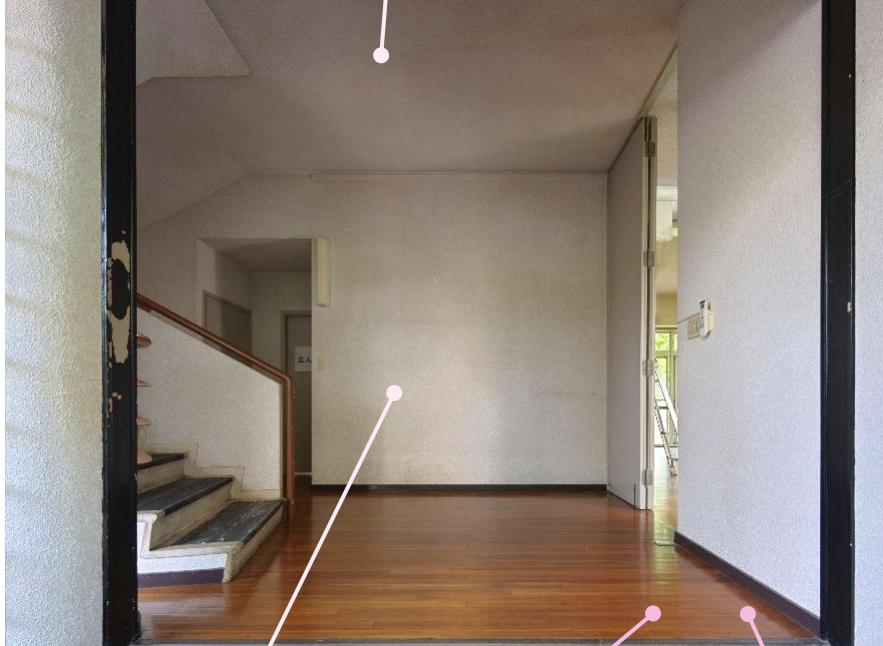
## 1階 ホール1【保存部分】②南面

**天井 :**  
躯体 : 基準 1 仕上 : 基準 3  
復原後 : 基準 2 (漆喰)

**壁**  
躯体 : 基準 1 仕上 : 基準 3  
復原後 : 基準 2  
(布張りラッカー仕上げ)

**床面 : 基準 1**

**床組 : 基準 1**

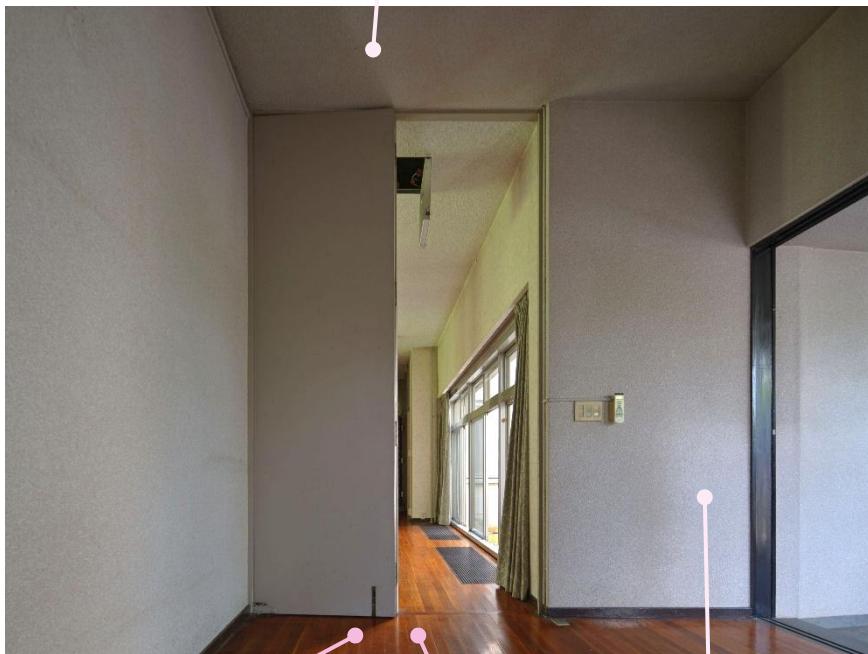
## 1階 ホール1【保存部分】③西面

**天井 :**  
躯体 : 基準 1 仕上 : 基準 3  
復原後 : 基準 2 (漆喰)

**床面 : 基準 1**

**床組 : 基準 1**

**壁**

躯体 : 基準 1 仕上 : 基準 3

復原後 : 基準 2  
(布張りラッカ一仕上げ)

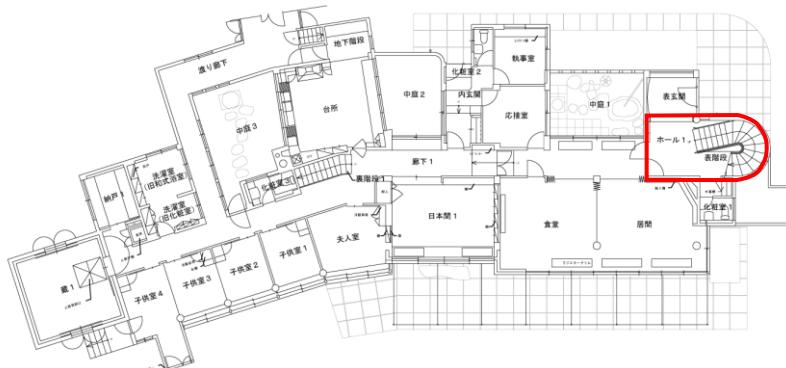
## 1階 表階段【保存部分】

部位	基準	竣工時仕様	現在
踏面	基準1	人造石研ぎ出し	当初 (推定)
すべり止め	基準2	ゴム製滑り止め	当初 (推定)
手すり	基準1	パイプ手摺	当初 (推定)
建具 (2階壁面ガラス窓)	基準1	フィギュアドグラス (型板ガラス)	当初 (推定)
照明	基準4	白熱灯 (古写真より)	蛍光灯

- ・基準4の部分は可能な限り復原する。

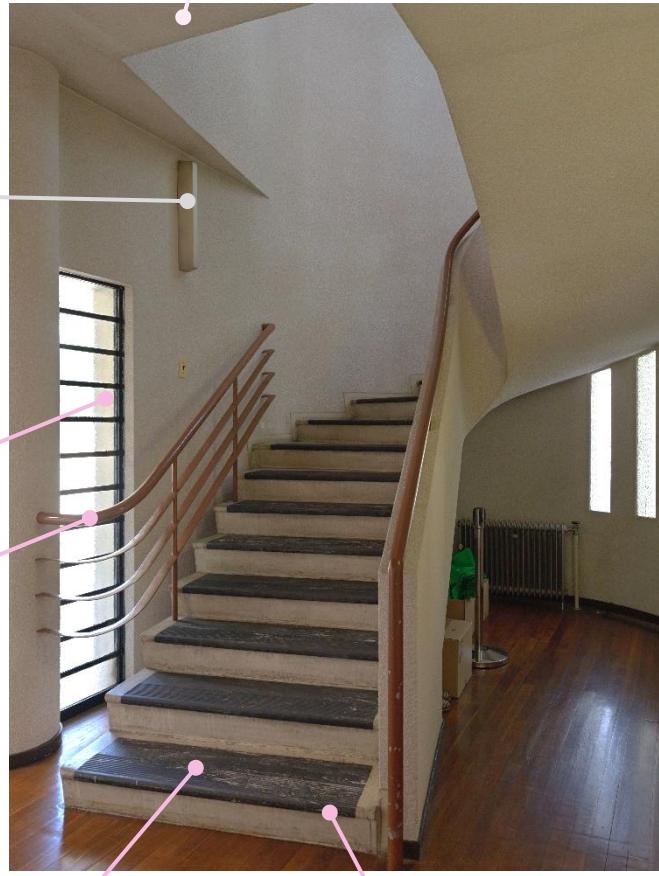
## 1階 表階段【保存部分】

### 天井 :

躯体 : 基準 1 仕上 : 基準 3

復原後 : 基準 2 (漆喰)

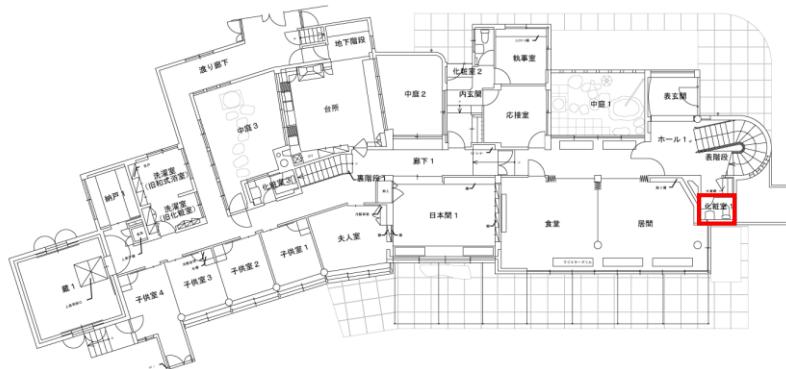
## 1階 化粧室1【保全部分】

部位	基準	竣工時仕様	現在
床組	基準1	記載なし	当初 (推定)
床面	基準4	記載なし	ビニールクロス張り ※下に当初の仕上げが残る可能性あり
壁	基準4	記載なし	ペンキ塗り ※下に当初の仕上げが残る可能性あり
天井	基準4	記載なし	ペンキ塗り ※下に当初の仕上げが残る可能性あり
建具 (北面扉)	基準4	記載なし	ペンキ塗り ※下に当初の仕上げが残る可能性あり ノブは新規
建具 (南面窓)	基準4	記載なし	アルミサッシ
鏡	基準4	記載なし	新規
洗面台	基準4	記載なし	新規
便器	基準4	記載なし	新規
照明	基準4	記載なし	蛍光灯

- 内装等の更新に合わせて検討する。

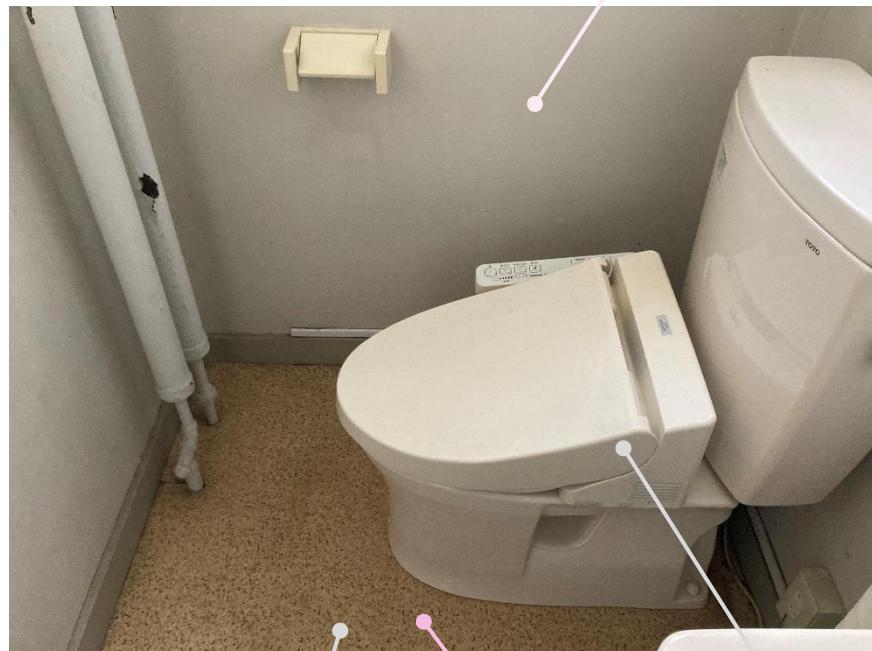
## 1階 化粧室1【保全部分】 ①東面1

壁：  
躯体：基準1  
仕上：基準4

床面：基準4

床組：基準1

便器：基準4

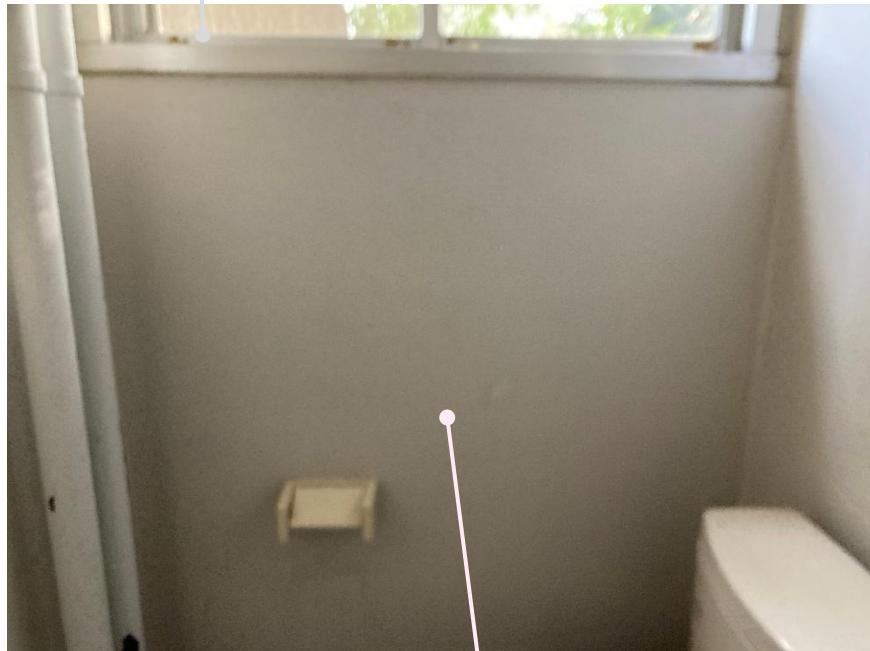
## 1階 化粧室1【保全部分】①東面2

建具：基準4

壁：  
躯体：基準1  
仕上：基準4

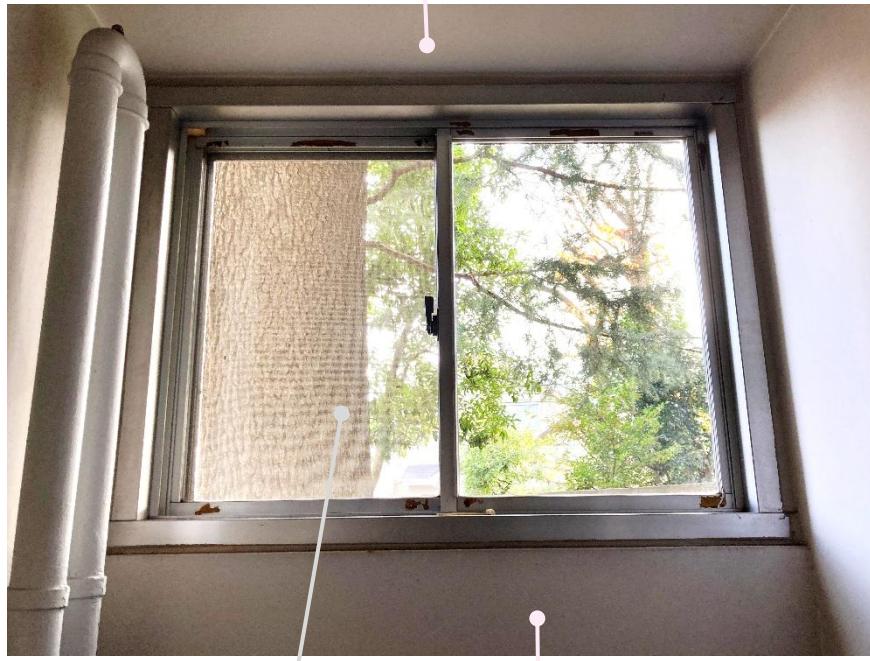
## 1階 化粧室1【保全部分】①東面3

**天井 :**  
躯体 : 基準 1  
仕上 : 基準 4

**建具 : 基準 4**

**壁 :**  
躯体 : 基準 1  
仕上 : 基準 4

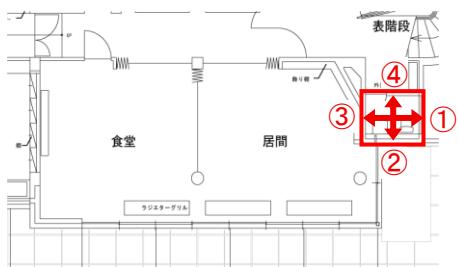
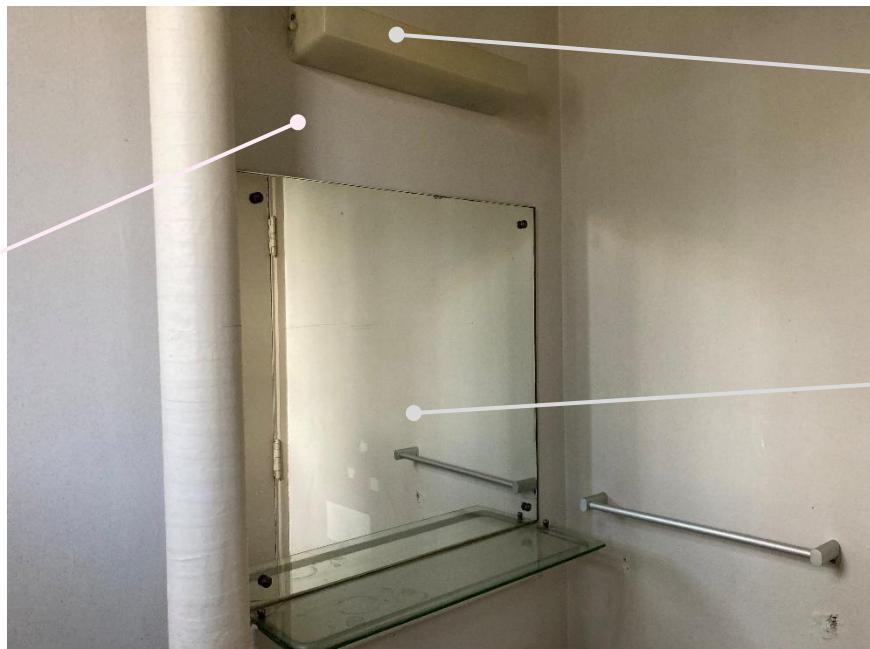
壁：  
躯体：基準1  
仕上：基準4

照明：基準4

鏡：基準4

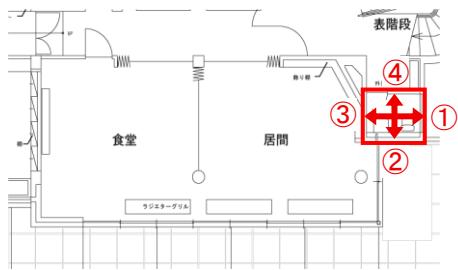
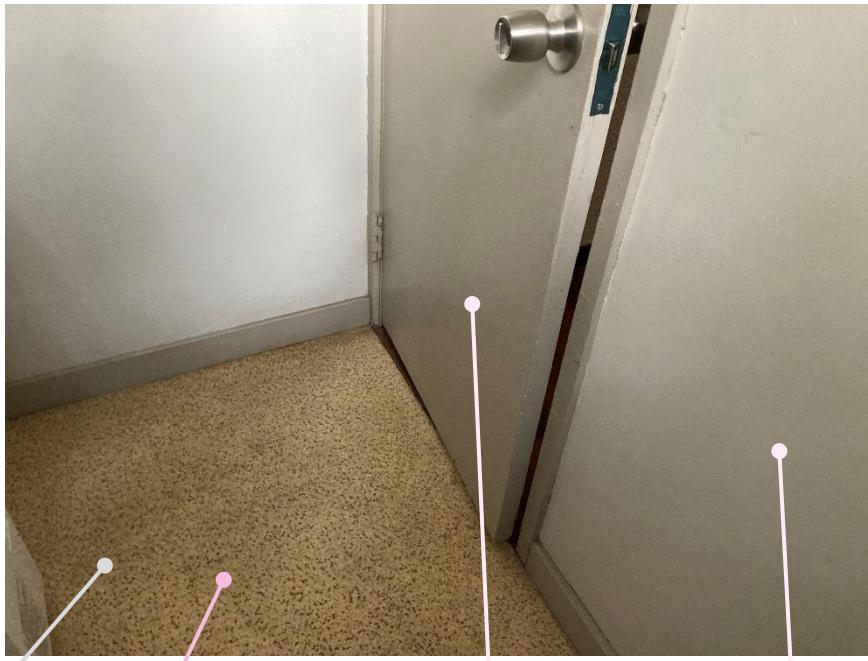
## 1階 化粧室1【保全部分】④北面1

床面：基準 4

床組：基準 1

建具：基準 4

壁：

躯体：基準 1

仕上：基準 4

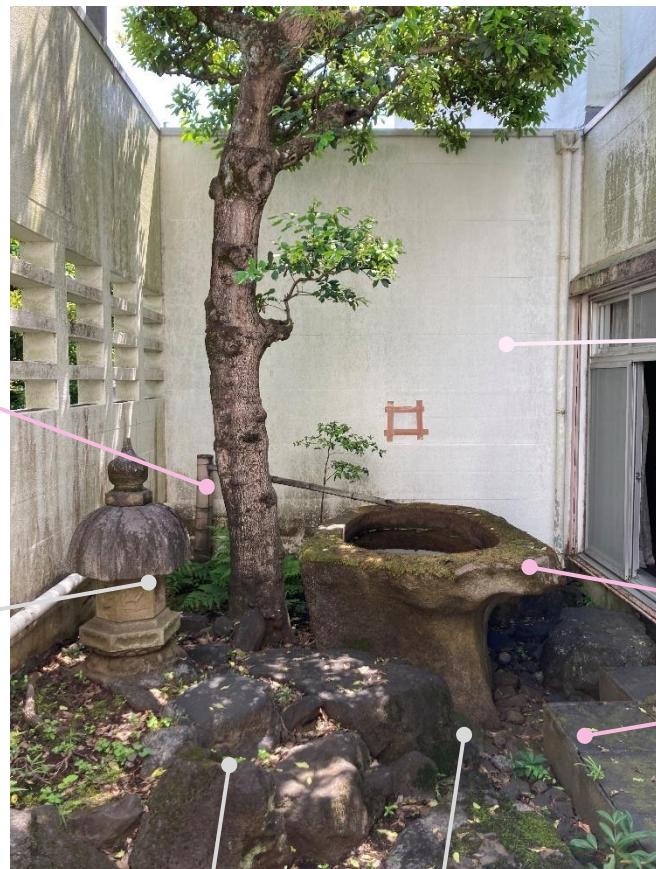
## 1階 中庭1【保存部分】①東面

**壁 :**  
躯体 : 基準 1  
仕上 : 基準 3

水盤上部 : 基準 1

石張舗装 : 基準 1

石 : 基準 4

水盤土台 : 基準 4

復原後 : 基準 2  
(コンクリート・オイルペイント仕上  
(青系統の塗装))

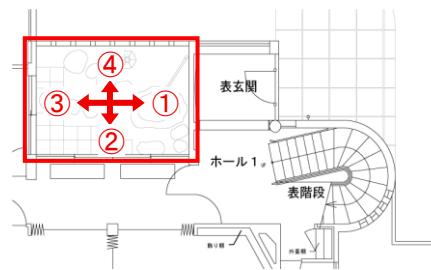
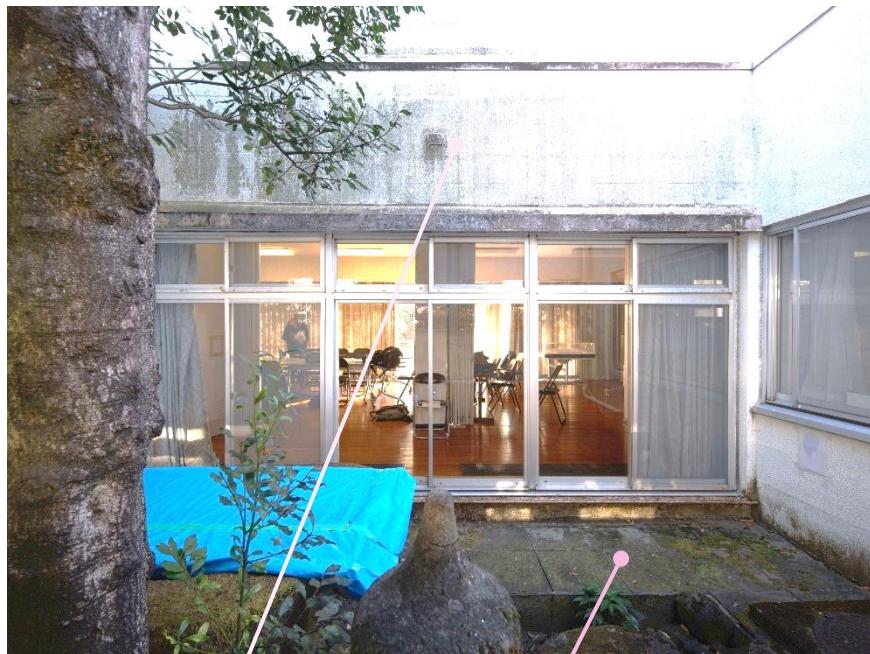
## 1階 中庭1【保存部分】 ②南面

### 壁 :

躯体 : 基準 1

仕上 : 基準 3

### 石張舗装 : 基準 1

### 復原後 : 基準 2

(コンクリート・オイルペイント仕上  
(青系統の塗装))

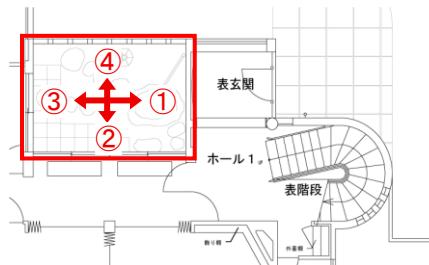
## 1階 中庭1【保存部分】③西面

石張舗装：基準 1

石：基準 4

壁：

躯体：基準 1

仕上：基準 3

復原後：基準 2

(コンクリート・オイルペイント仕上  
(青系統の塗装))

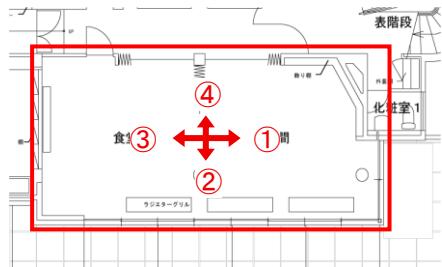
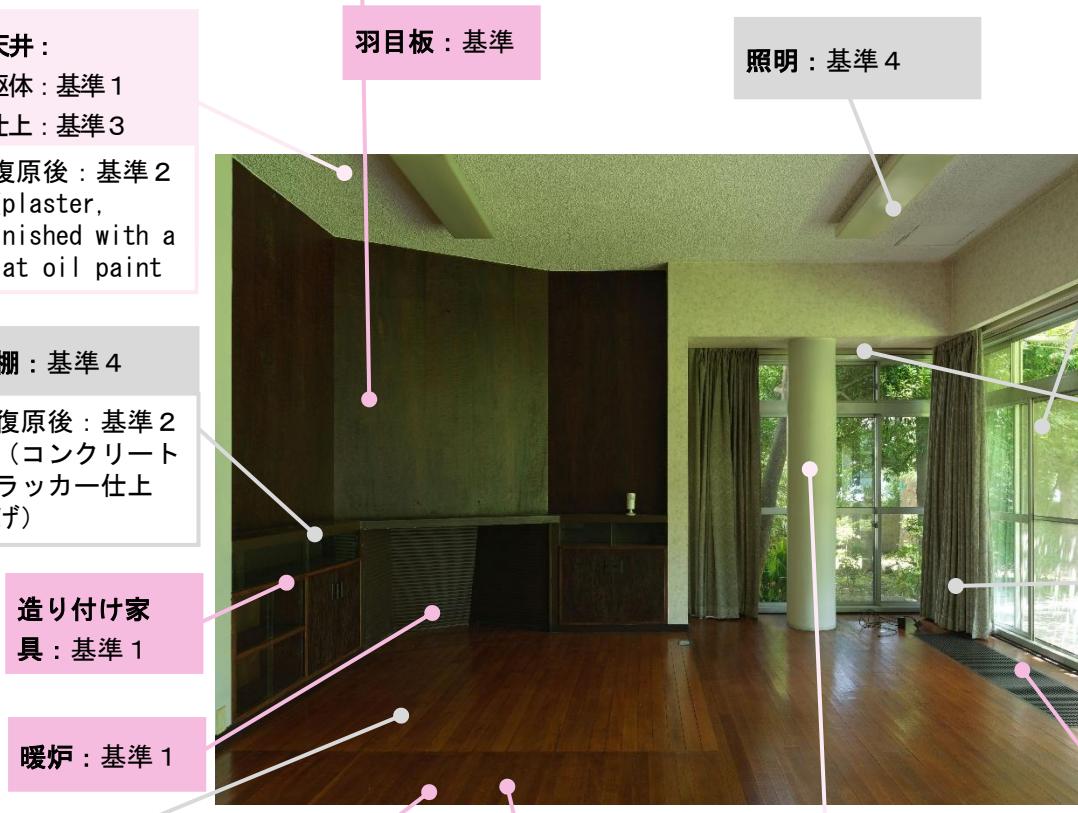
## 1階 居間・食堂【保存部分】 ①東面

**天井 :**  
躯体 : 基準 1  
仕上 : 基準 3  
復原後 : 基準 2  
(plaster,  
finished with a  
flat oil paint)

**棚 :** 基準 4  
復原後 : 基準 2  
(コンクリート  
ラッカーリ仕上  
げ)

**造り付け家  
具 :** 基準 1  
**暖炉 :** 基準 1

**暖炉前床 :** 基準 4

**羽目板 :** 基準

**照明 :** 基準 4

**建具 :** 基準 4

**カーテン  
レール :**  
基準 4

**カーテン :**  
基準 4

**柱 :**  
躯体 : 基準 1 仕上 : 基準 3

**床組 :** 基準 1

**床面 :** 基準 1

**ラジエーター  
グリル :** 基準  
1

復原後 : 基準 2  
(スチールサッ  
シ)

復原後 : 基準 2  
(plaster, finished with a  
flat oil paint (漆喰の上に  
布張りペンキ塗り))

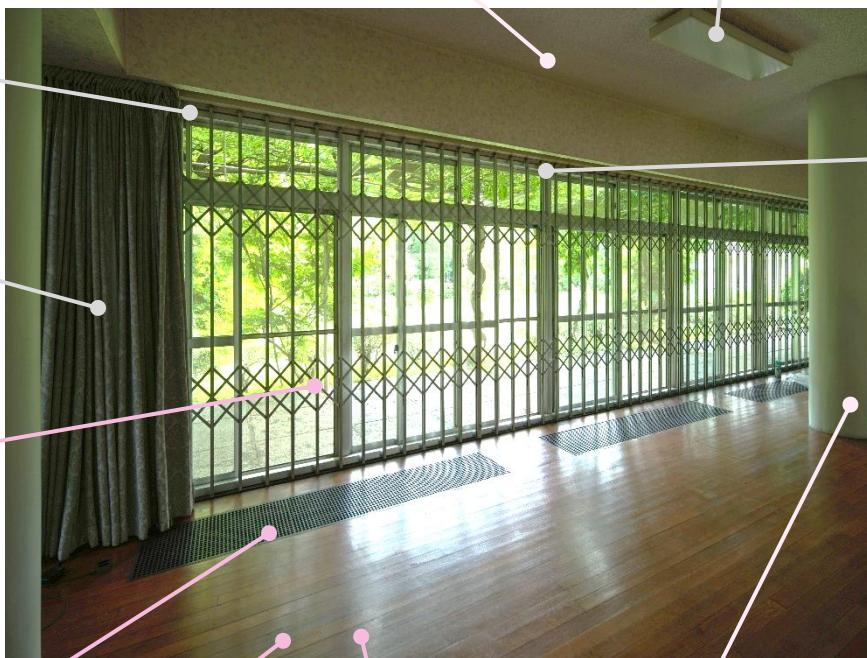
## 1階 居間・食堂【保存部分】 ②南面

**天井 :**  
躯体 : 基準 1 仕上 : 基準 3

**照明 : 基準 4**

カーテン  
レール :  
基準 4

カーテン :  
基準 4

シャッター :  
基準 1

ラジエーターグリル :  
基準 1

床組 : 基準 1

床面 : 基準 1

**建具 : 基準 4**  
復原後 : 基準 2  
(スチールサッシ)

**柱 :**  
躯体 : 基準 1 仕上 : 基準 3

復原後 : 基準 2  
(plaster, finished with a flat oil paint (漆喰の上に布張りペンキ塗り))

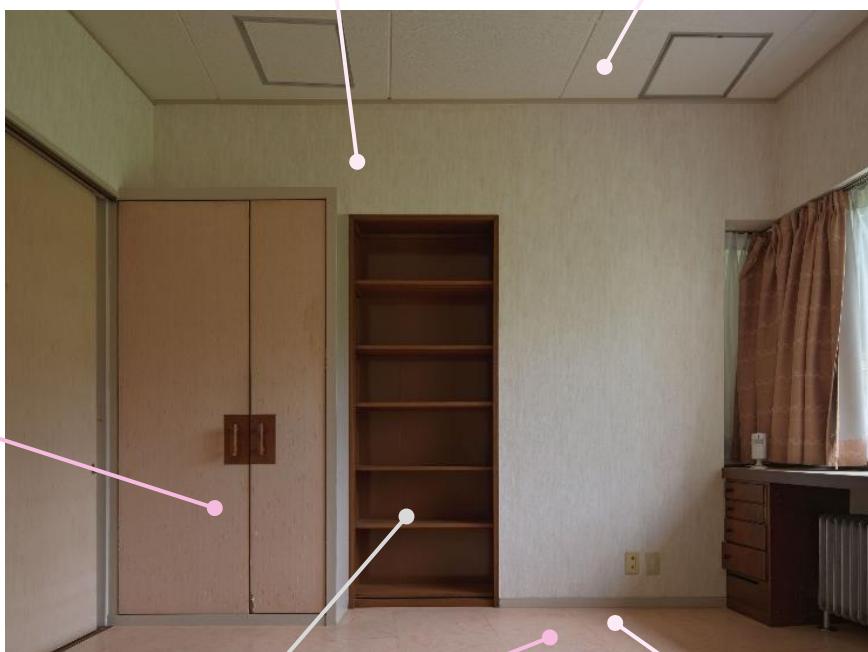
## 1階 夫人室【保存部分】①東面

### 壁 :

躯体 : 基準 1 仕上 : 基準 3

### 天井 :

棚 : 基準 1

棚 : 基準 4

床組 : 基準 1

床面 : 基準 4

復原後 : 基準 2  
(剥がし後の仕上げに準じる)

復原後 : 基準 2  
(ボード張り)

復原後 : 撤去

復原後 : 基準 2  
(檜材床板・杉  
材荒床・木下  
地)

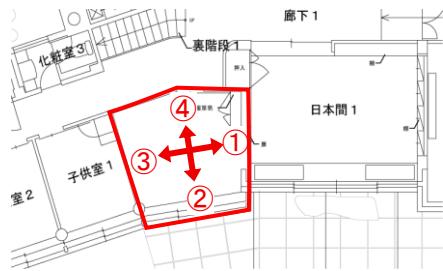
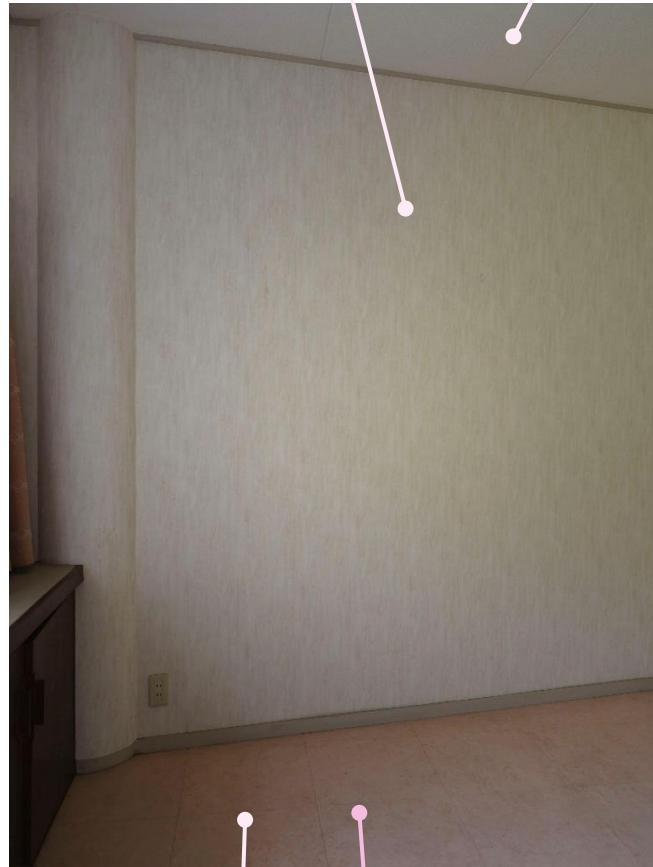
## 1階 夫人室【保存部分】③西面

### 壁 :

躯体 : 基準 1 仕上 : 基準 3

### 天井 :

### 床面 : 基準 4

### 床組 : 基準 1

復原後 : 基準 2  
(剥がし後の仕上げに準じる)

復原後 : 基準 2  
(ボード張り)

復原後 : 基準 2  
(檜材床板・杉  
材荒床・木下  
地)

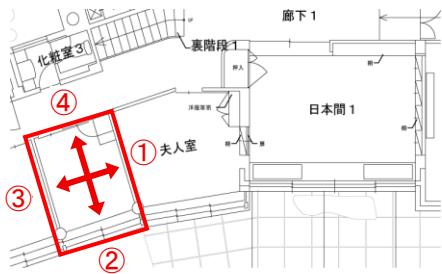
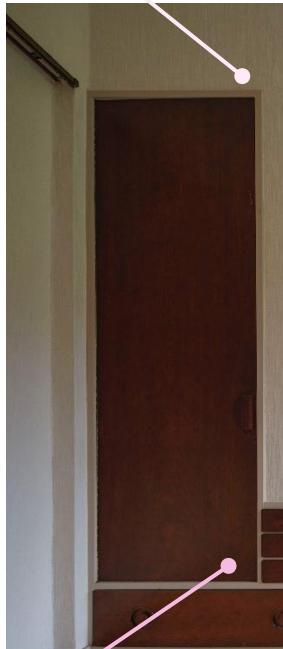
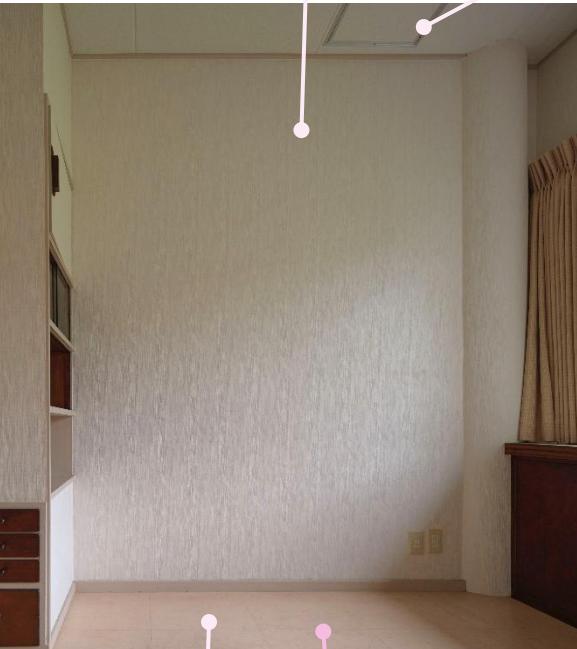
## 1階 子供室1【保存部分】①東面

**壁 :**  
躯体 : 基準 1 仕上 : 基準 3  
復原後 : 基準 2  
(布張りペンキ塗り)

造り付け家具 : 基準 1

**壁 (夫人室境) :** 基準 4  
復原後 : 基準 2  
(布張りスクリーン)

床面 : 基準 4  
復原後 : 基準 2  
(檜材床板・杉材荒床・木下地)

**天井 :**  
躯体 : 基準 1 仕上 : 基準 3  
復原後 : 基準 2  
(ボード張り)

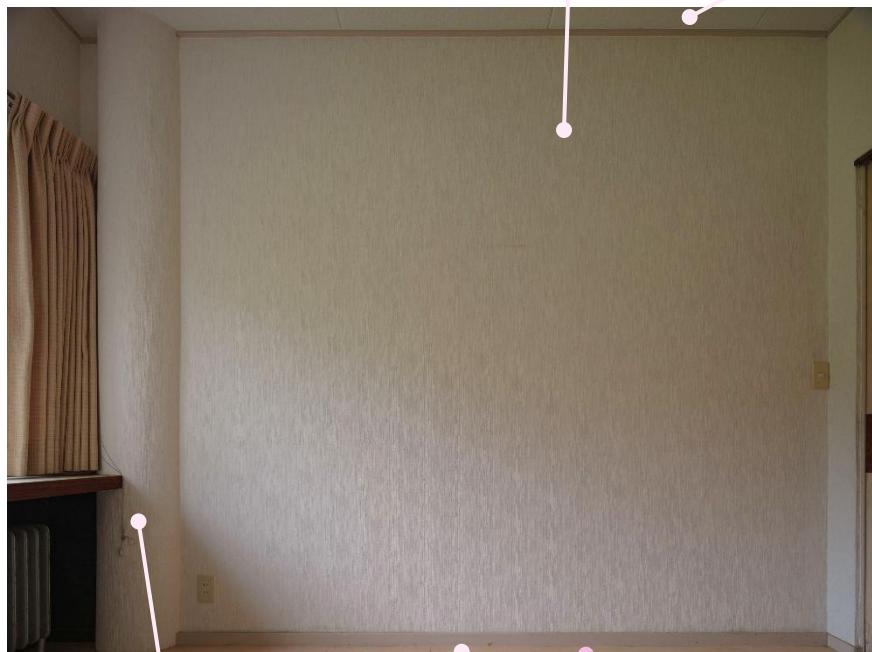
## 1階 子供室1【保存部分】③西面

### 壁 (子供室2境) : 基準4

### 天井 :

軀体 : 基準1 仕上 : 基準3

### 柱 :

軀体 : 基準1 仕上 : 基準4

### 床面 : 基準4

### 床組 : 基準1

復原後 : 基準2  
(引き戸)

復原後 : 基準2  
(ボード張り)

復原後 : 基準2  
(コンクリート布張りラッカーワーク仕上げ)

復原後 : 基準2  
(檜材床板・杉材荒床・木下地)

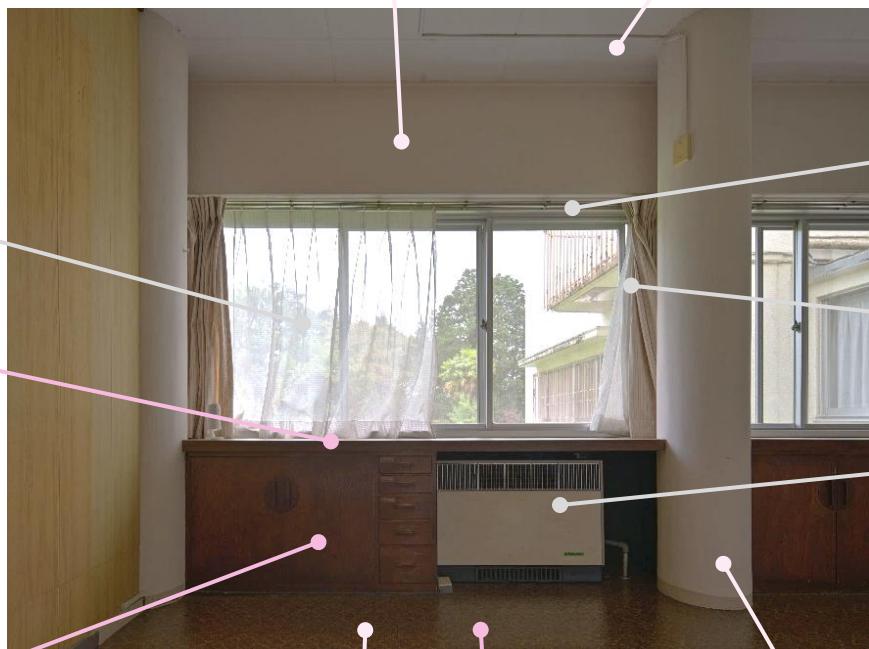
## 1階 子供室2【保全部分】②南面

**壁：**  
躯体：基準1 仕上：基準3  
復原後：基準2  
(布張りペンキ塗り)

**天井：**  
躯体：基準1 仕上：基準3  
復原後：基準2  
(ボード張り)

**建具：基準4**

**床面：基準4**

**柱：**  
躯体：基準1 仕上：基準4

**カーテン  
レール：**  
基準4

**カーテン：**  
基準4

**ラジエーター：**  
基準4

復原後：基準2  
(檜材床板・杉  
材荒床・木下  
地)

復原後：基準2  
(コンクリート布張りラッ  
カー仕上げ)

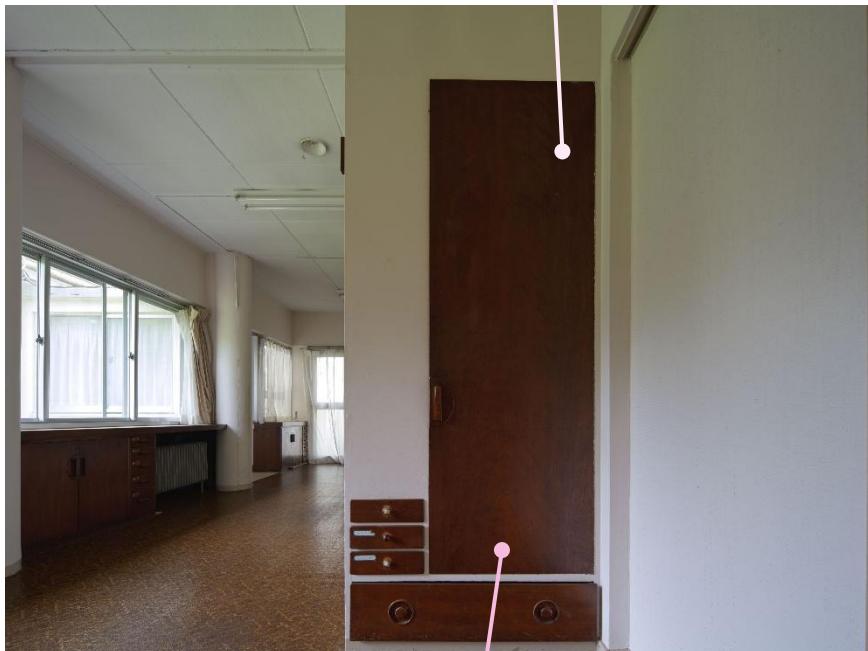
## 1階 子供室2【保全部分】③西面

躯体 : 基準1 仕上 : 基準3

造り付け家具 : 基準1

復原後 : 基準2  
(布張りペンキ塗り)

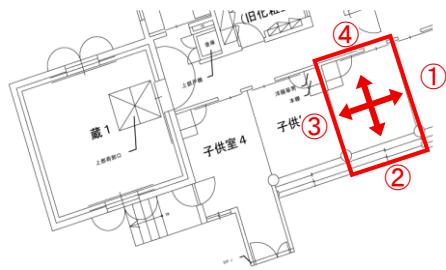
## 1階 子供室2【保全部分】④北面

**壁 :**  
躯体 : 基準 1 仕上 : 基準 3  
復原後 : 基準 2  
(布張りペンキ塗り)

**天井 :**  
躯体 : 基準 1 仕上 : 基準 3  
復原後 : 基準 2  
(ボード張り)

**造り付け家具 : 基準 1**

**床面 : 基準 4**

復原後 : 基準 2  
(檜材床板・杉  
材荒床・木下  
地)

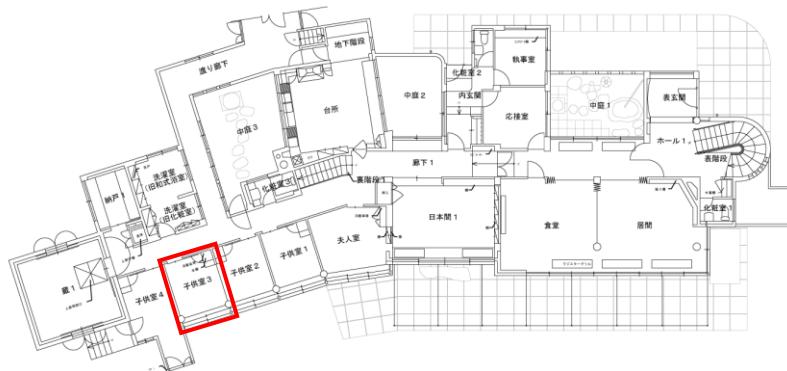
## 1階 子供室3【保全部分】

部位	基準	竣工時仕様	現在
床組	基準1	記載なし	当初 (推定)
床面	躯体：基準1 仕上：基準3 ⇒復原後基準2	檜材床板・杉材荒床・木下地	塩ビシート張り ※下に当初の仕上げが残る可能性あり
壁	躯体：基準1 仕上：基準3 ⇒復原後基準2	Finished with a flat oil paint (布張りペンキ塗り)	クロス張り ※下に当初の仕上げが残る可能性あり
柱	躯体：基準1 仕上：基準3 ⇒復原後基準2	コンクリート布張りラッカ一仕上げ	ペンキ塗り ※下に当初の仕上げが残る可能性あり
天井	躯体：基準1 仕上：基準3 ⇒復原後基準2	ボード張り	ボード張りペンキ仕上げ ※下に当初の仕上げが残る可能性あり
建具 (南面窓)	基準4	内側より格子戸・ガラス障子	アルミサッシ
建具 (北面扉)	基準1	記載なし	当初 (推定)
カーテン (南面窓)	基準4	記載なし	新規
カーテンレール (南面)	基準4	記載なし	新規
造り付け家具 (南面)	基準1	記載なし	当初 (推定)
造り付け家具 (北面)	基準1	記載なし	当初 (推定)
造り付け家具 (西面)	基準1	記載なし	当初 (推定)
棚 (南面)	基準1	コンクリート	当初 (推定)
照明	基準4	記載なし	蛍光灯
暖房器具 (南面)	基準1	ラジエーター	当初ラジエーター (推定)

- ・基準4の部分は可能な限り復原する。

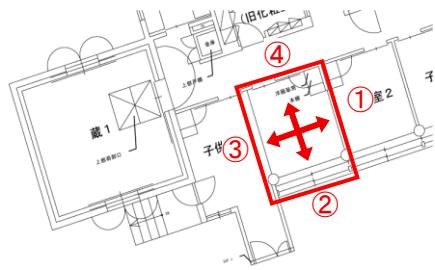
## 1階 子供室3【保全部分】②南面

**壁：**  
躯体：基準1 仕上：基準3  
復原後：基準2  
(布張りペンキ塗り)

**天井：**  
躯体：基準1 仕上：基準3  
復原後：基準2  
(ボード張り)

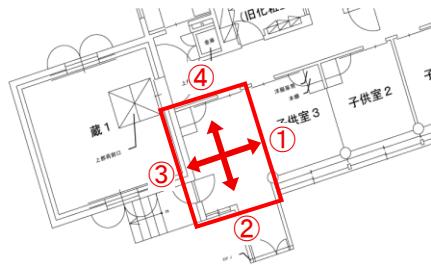
## 1階 子供室4【保全部分】②西面

**壁：**  
躯体：基準1 仕上：基準3  
復原後：基準2  
(布張りペンキ塗り)

照明：基準4

**天井：**  
躯体：基準1 仕上：基準3  
復原後：基準2  
(ボード張り)

建具：基準4

床面：基準4

復原後：基準2  
(檜材床板・杉  
材荒床・木下  
地)

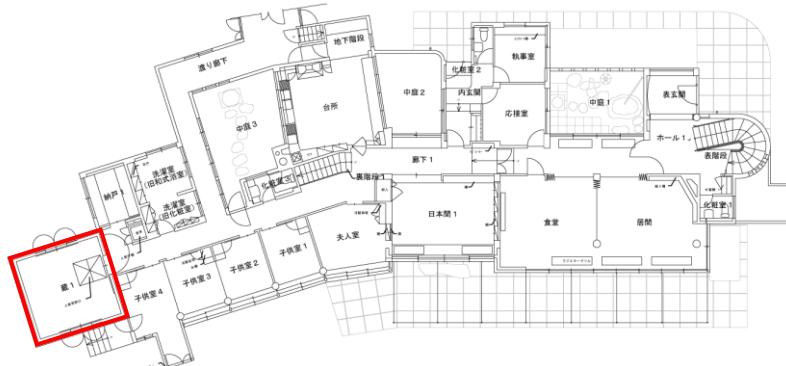
## 1階 蔵1【保存部分】

部位	基準	竣工時仕様	現在
床組	基準 1	記載なし	当初 (推定)
床面	基準 4 ⇒ 復原後基準 2	コンクリート	板張り
壁	躯体：基準 1 仕上：基準 1	板張り	当初 (推定)
天井	基準 1	記載なし	当初 (推定)
建具 (南面窓)	基準 1	内側より網戸・ガラス戸・鉄格子・鉄製防火戸	当初 (推定)
建具 (東面扉)	基準 4 ⇒ 復原後基準 2	内側より鋼戸・鉄製防火扉、仕上げ記載なし	当初建具にペンキ塗り ※下に当初の仕上げが残る可能性あり
建具 (北面窓)	基準 1	防火扉	当初 (推定)
棚 (東面)	基準 4	なし	新規
棚 (西面)	基準 1	記載なし	当初 (推定)
照明	基準 4	記載なし	蛍光灯
照明取付金具	基準 1	記載なし	当初 (推定)

- ・基準4の部分は可能な限り復原する。

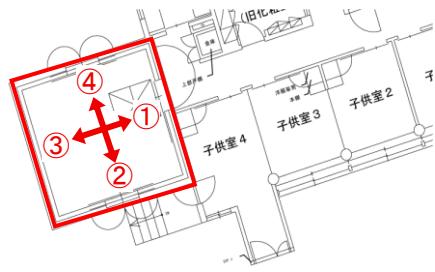
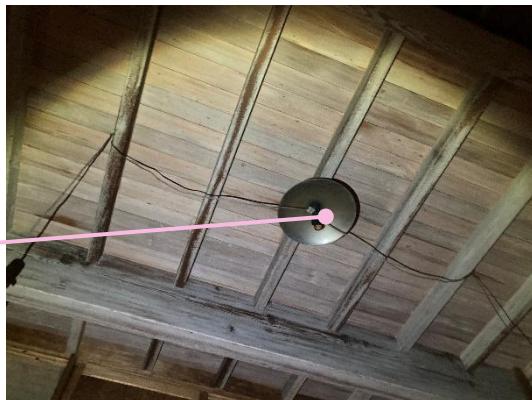
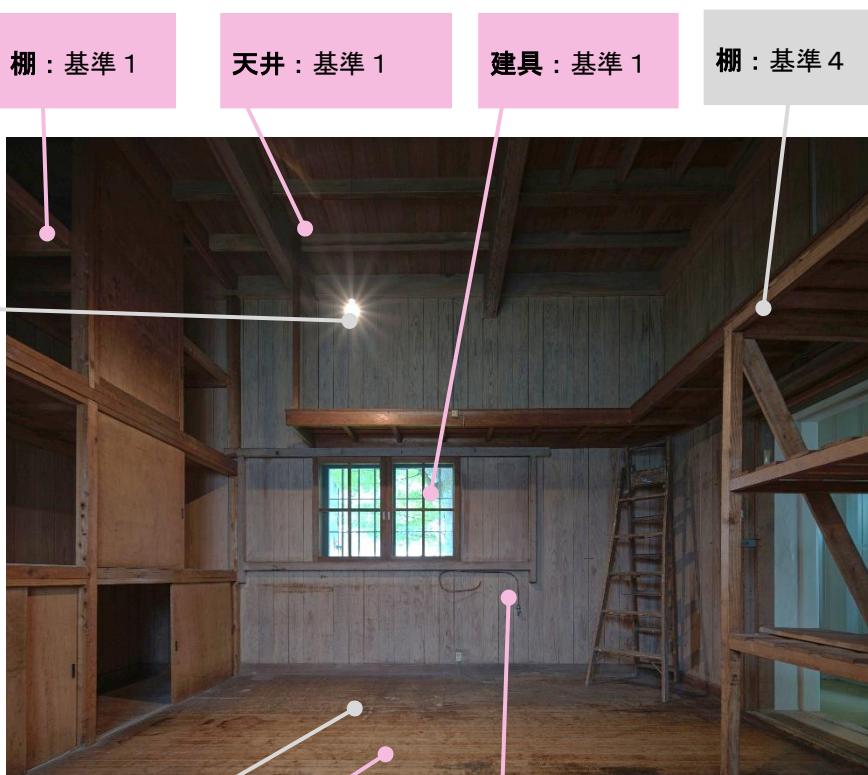
## 1階 蔵1【保存部分】④北面

床面: 基準 4  
復原後: 基準 2  
(コンクリート)

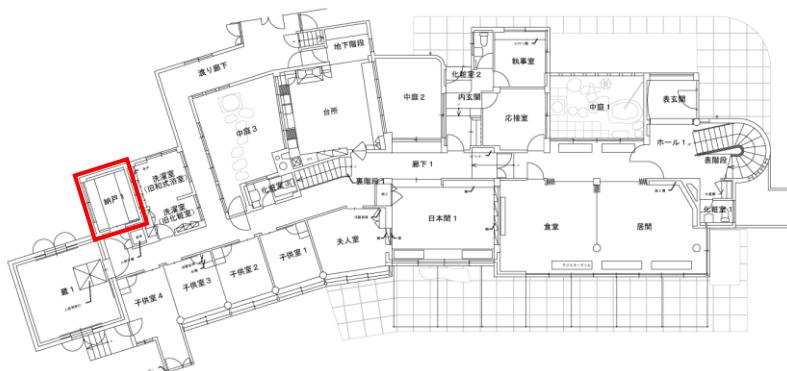
## 1階 納戸 1 【保存部分】

部位	基準	竣工時仕様	現在
床組	基準1	記載なし	当初 (推定)
床面	基準1	記載なし	当初 (推定)
壁	躯体：基準1 仕上：基準2	記載なし	漆喰仕上げ
天井	躯体：基準1 仕上：基準4	ボード張り	当初ボード張りにペンキ塗り
建具 (西面窓)	基準4	記載なし	アルミサッシ
建具 (南面扉)	基準4	記載なし	新規
照明	基準4	記載なし	蛍光灯
棚 (西面)	基準1	記載なし	当初レッドウッドベニヤ (推定)
棚 (東面)	基準4	なし	新規

- ・優先的な復原は行わない。

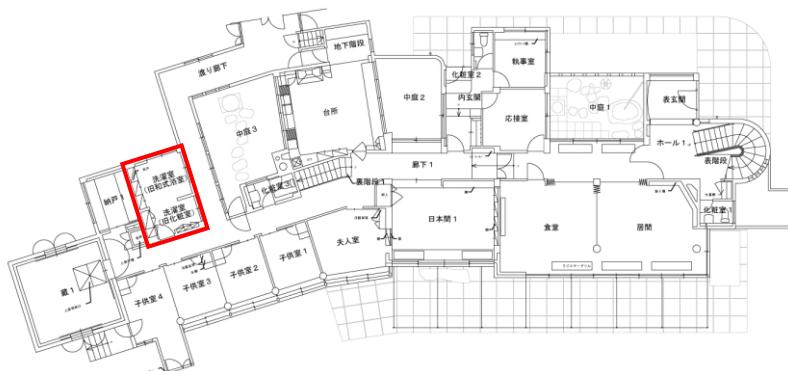
## 1階 洗濯室（旧日本式浴室・化粧室）【保全部分】

部位	基準	竣工時仕様	現在
床組	基準1	記載なし	当初（推定）
床面	基準4	タイルの上に簀子	ビニールクロス張り
壁	軀体：基準1 仕上：基準4	タイル張り	新規タイル張り
天井	軀体：基準1 仕上：基準4	板張り	新規
建具（北面窓）	基準4	記載なし	アルミサッシ
建具（北面扉）	基準4	記載なし	新規
洗い場	基準4	なし	新規
戸棚（西面）	基準4	なし	新規
棚	基準4	なし	新規

- ・基本的に、復原は行わない。

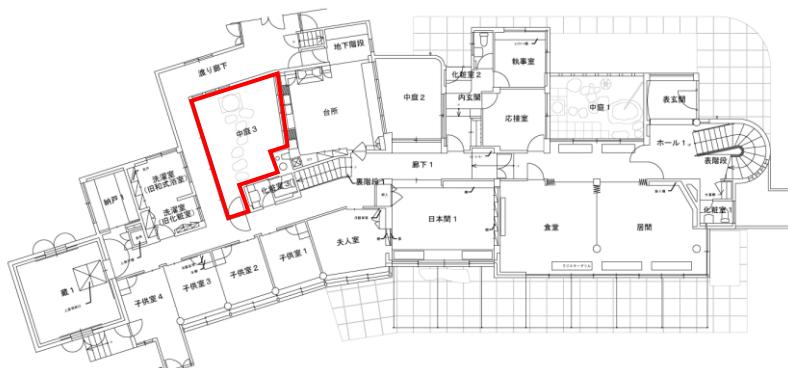
1階 中庭3【保全部分】

部位	基準	竣工時仕様	現在
壁	躯体：基準1 仕上：基準3 ⇒復原後基準2	コンクリート打放し	ペンキ塗り ※下に当初仕上げが残る可能性あり
北側壁ガラスブロック	基準4	なし	新規
(飛び石)	一	飛び石あり	滅失

- ・基準4の部分は可能な限り復原する。

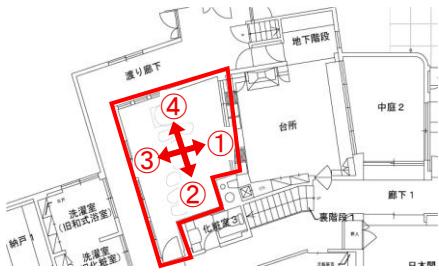
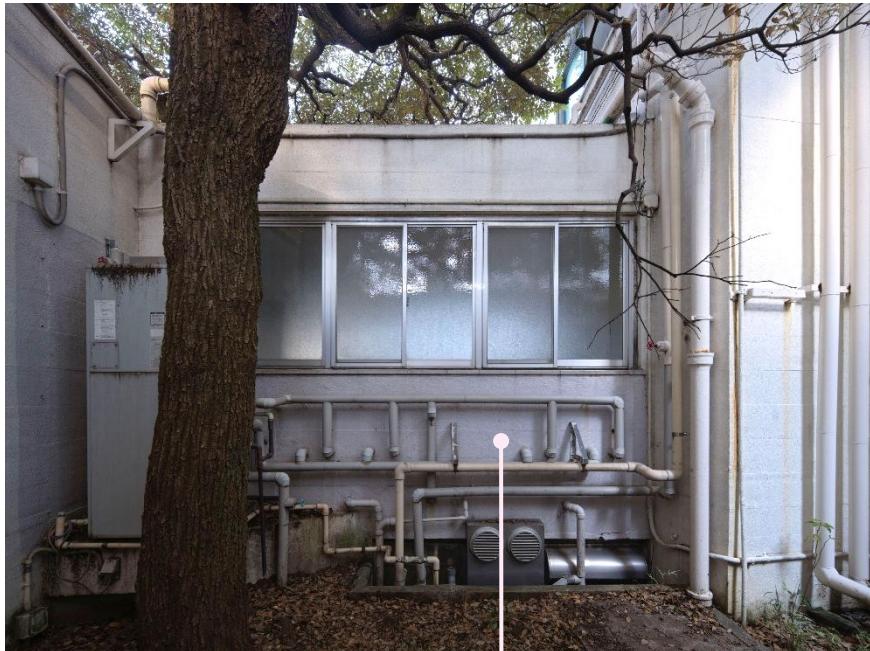
## 1階 中庭3【保全部分】 ①東面

躯体 : 基準 1 仕上 : 基準 3

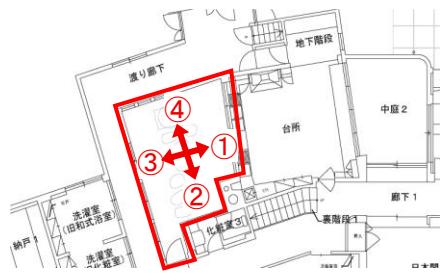
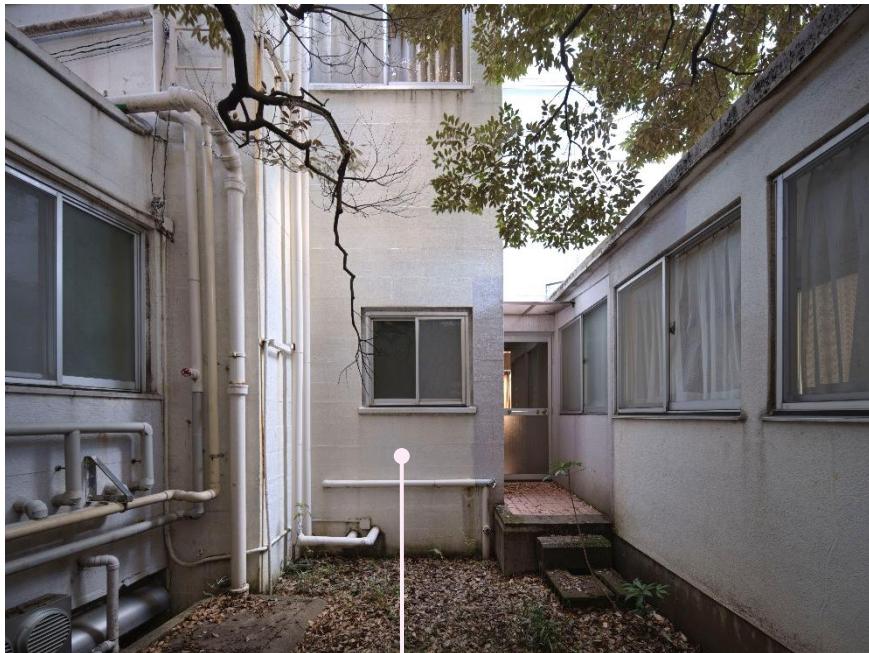
躯体 : 基準1 仕上 : 基準3

復原後 : 基準2  
(コンクリート打ち放し)

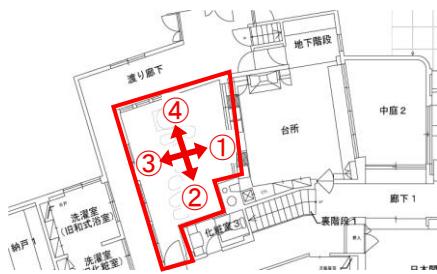
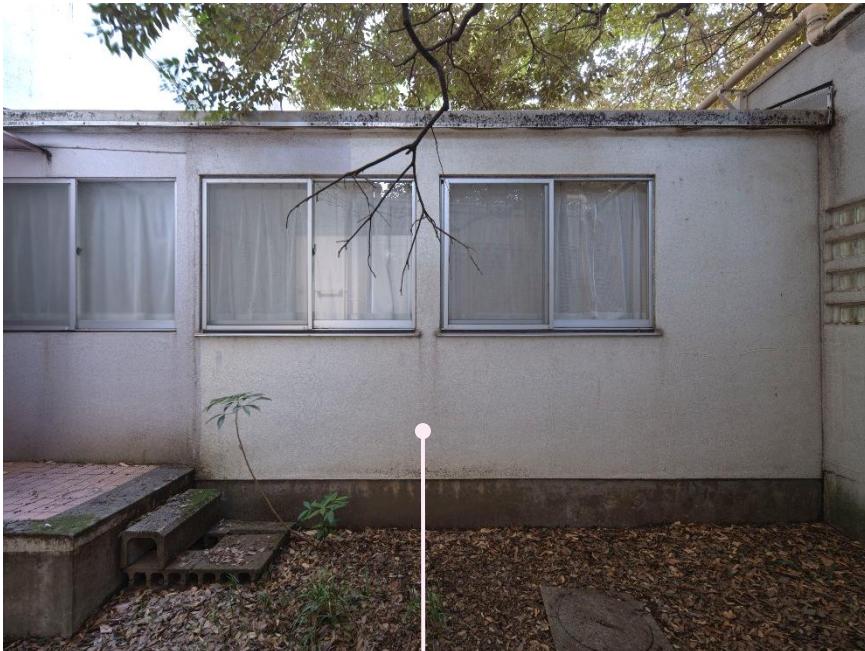
## 1階 中庭3【保全部分】③西面

躯体 : 基準 1 仕上 : 基準 3

復原後 : 基準 2  
(コンクリート打ち放し)

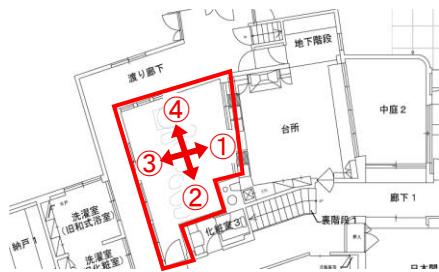
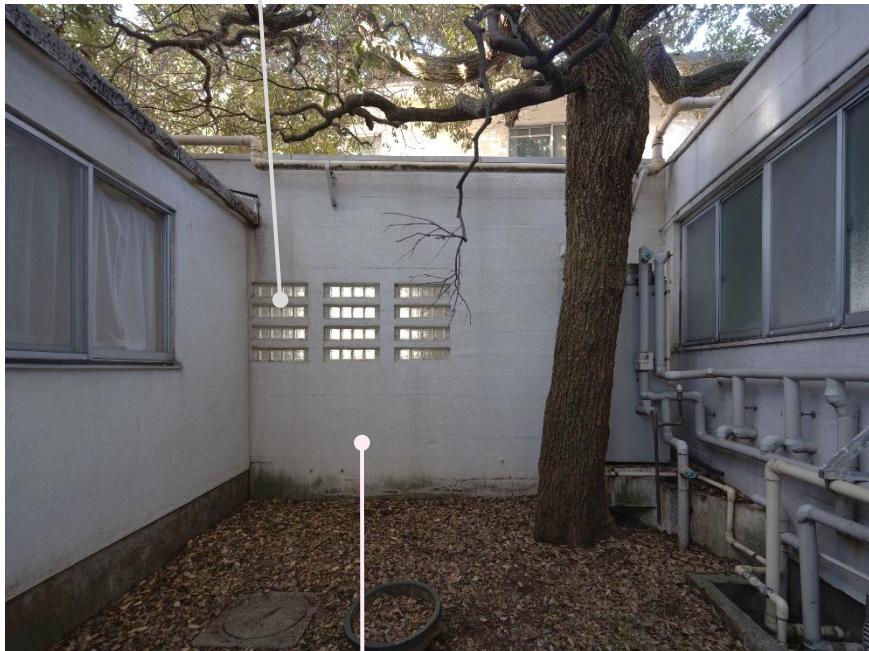
## 1階 中庭3【保全部分】④北面

ガラスブロック：基準4

壁：  
躯体：基準1 仕上：基準3  
復原後：基準2  
(コンクリート打ち放し)

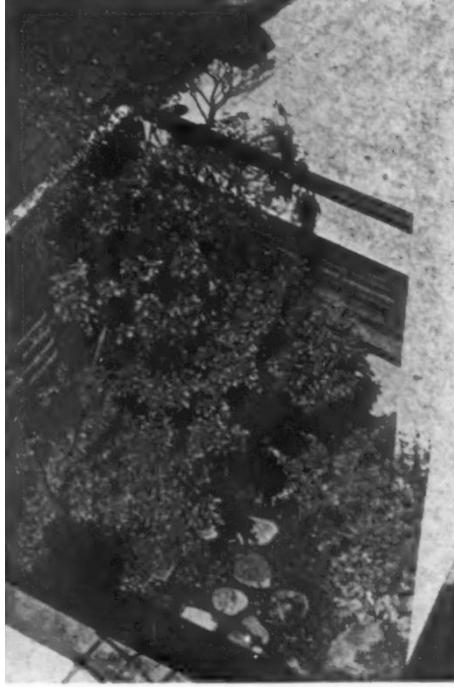
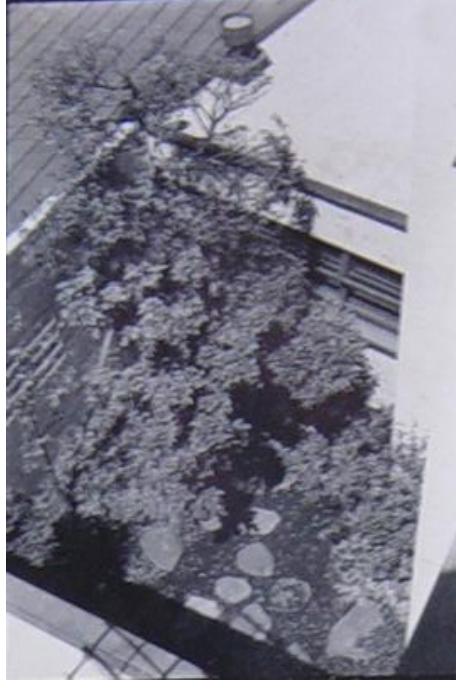
## 1階 中庭3【保全部分】写真帖

東面・南面窓を見る		
竣工直後

現在

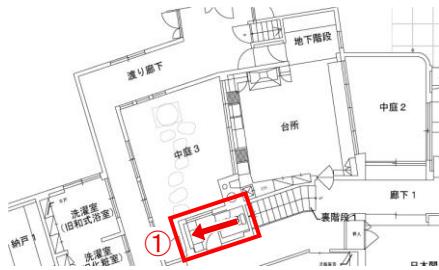
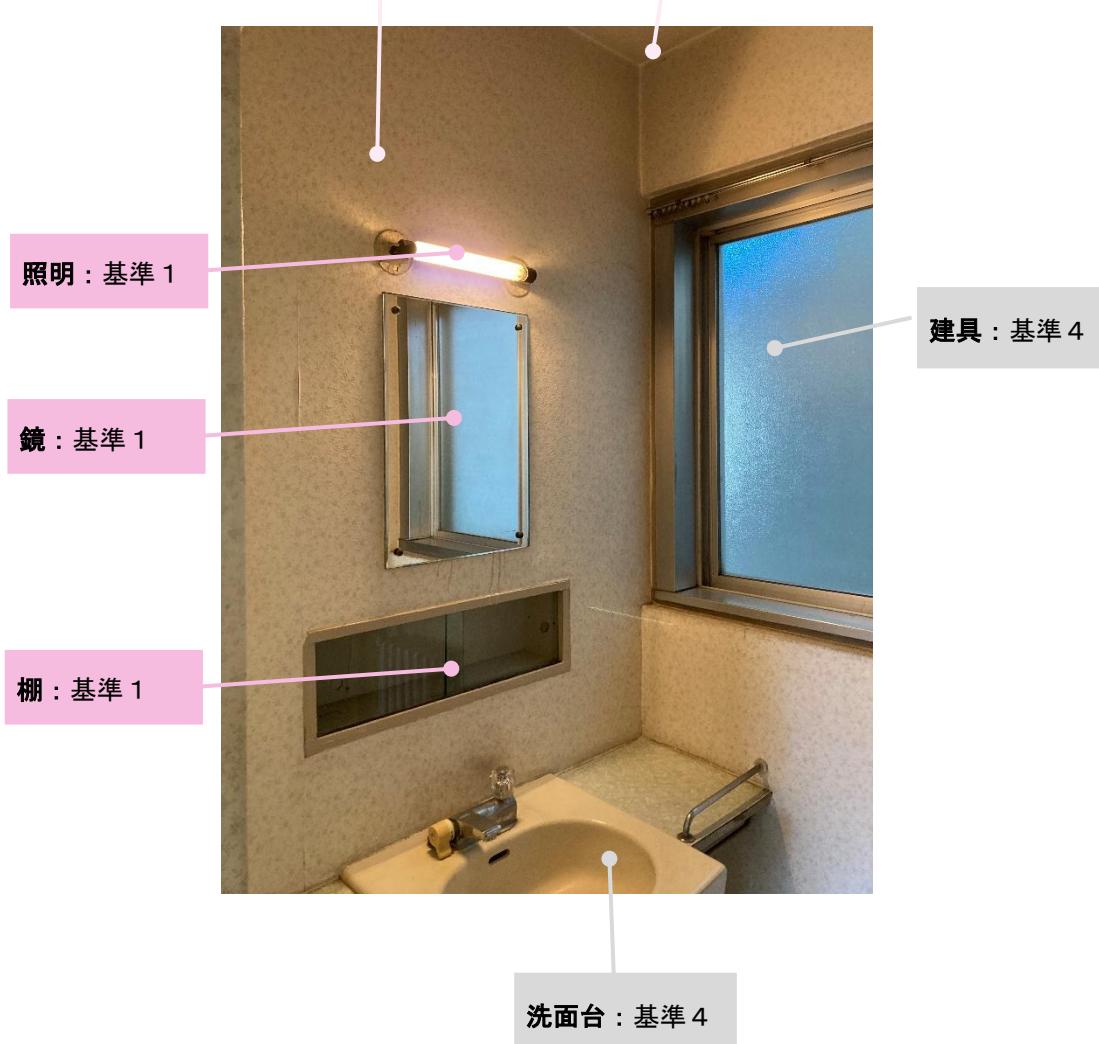
## 1階 化粧室3【保全部分】①西面

**壁 :**  
躯体 : 基準 1 仕上 : 基準 3

**天井 :**  
躯体 : 基準 1 仕上 : 基準 3
