国登録有形文化財（建造物）

旧赤星鉄馬邸

保存活用計画（素案）

資料編（部位の設定）

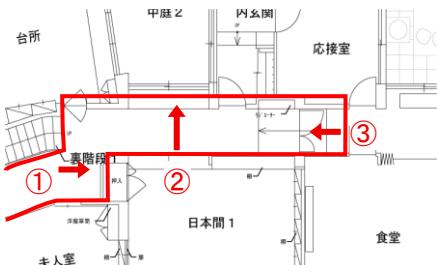
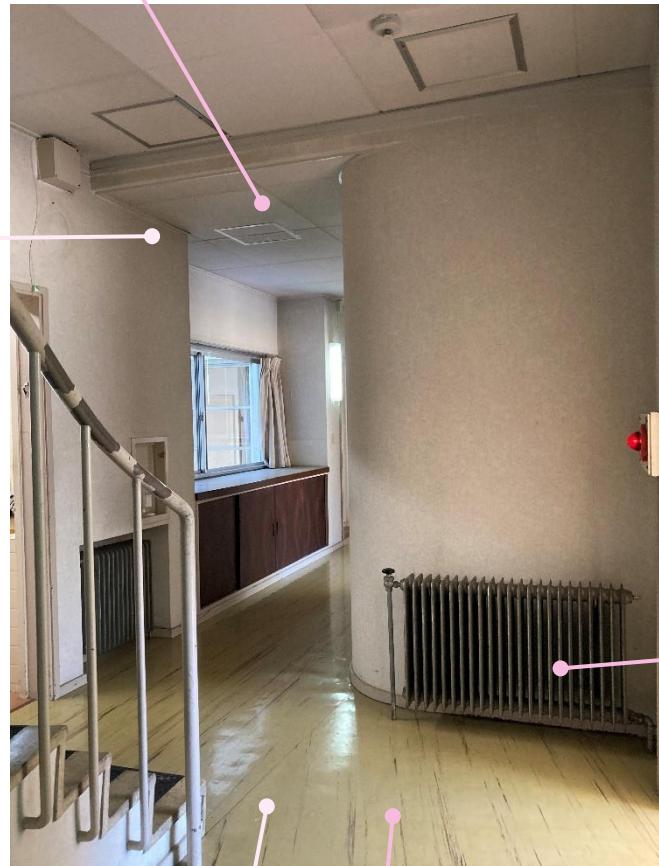
## 1階 廊下1【保存部分】 ①東面

天井（西側）：基準 1

躯体：基準 1

仕上：基準 3

ラジエーター：基準 1

床組：基準 1

復原後：基準 2  
(塗装剥がし後の  
仕上げに準じる)

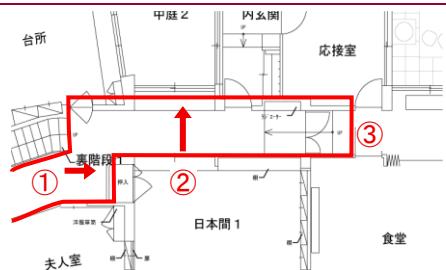
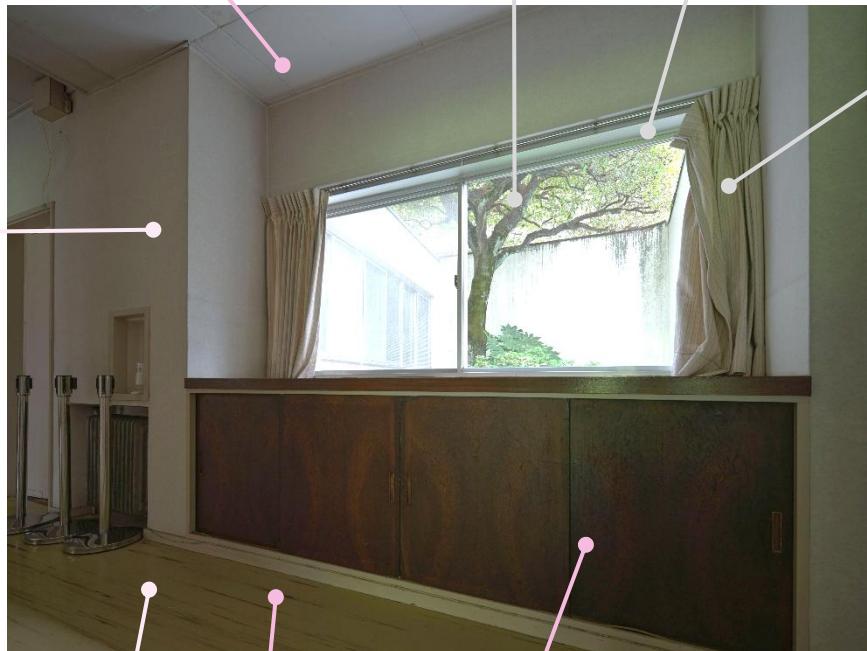
## 1階 廊下1【保存部分】②北面

天井（西側）：基準1

建具：基準4

カーテンレール：基準4

カーテン：基準4

躯体：基準1

仕上：基準3

床組：基準1

造り付け棚：基準1

復原後：基準2

（塗装剥がし後の  
仕上げに準じる）

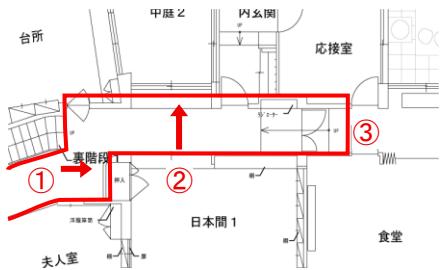
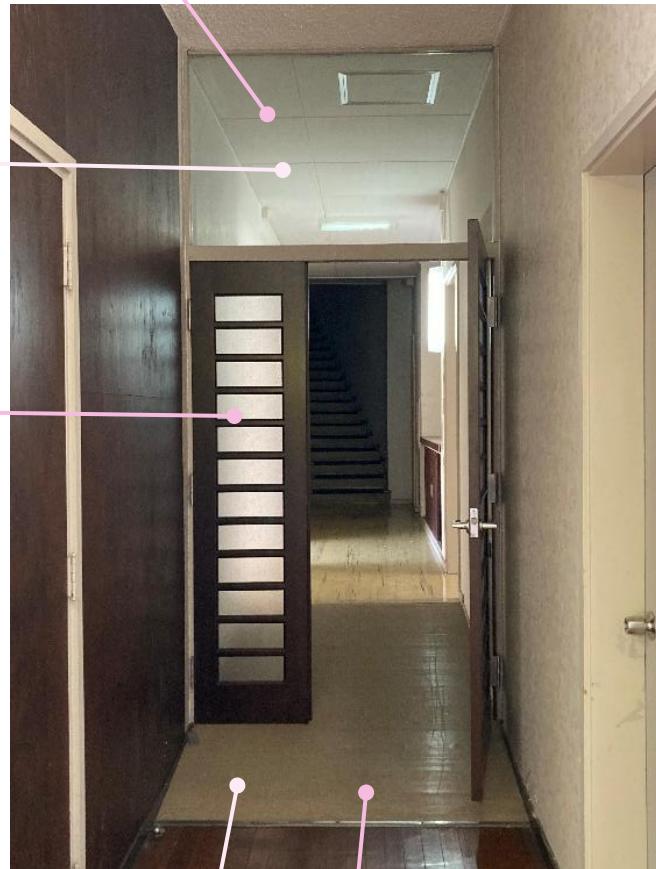
## 1階 廊下1【保存部分】③西面

天井（西側）：基準 1

天井：  
躯体：基準 1  
仕上：基準 3  
復原後：基準 2  
(ボード張り)

床組：基準 1

床：  
躯体：基準 1  
仕上：基準 3  
復原後：基準 2  
(塗装剥がし後の  
仕上げに準じる)

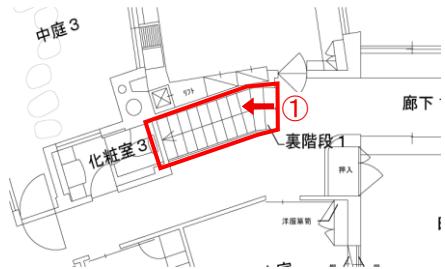
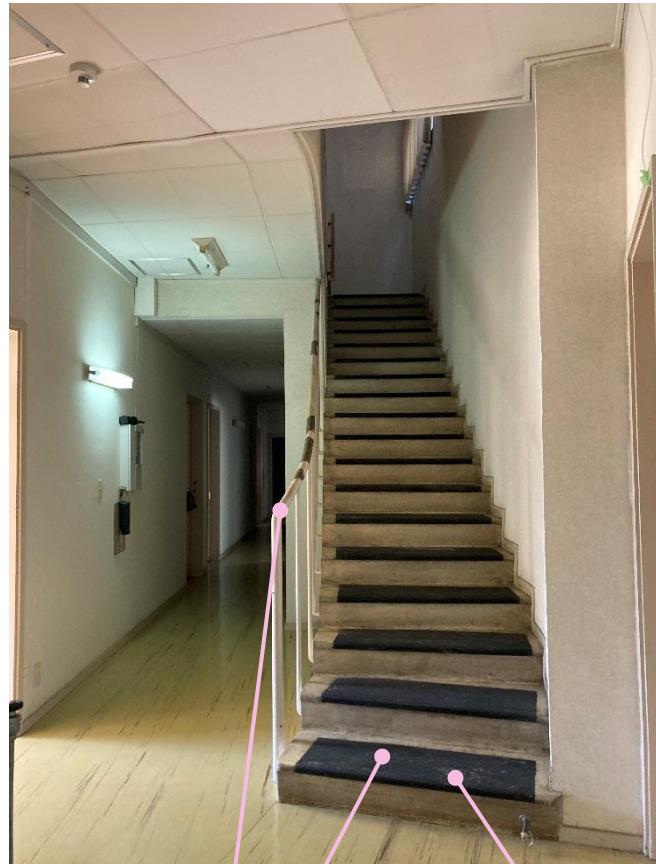
## 1階 裏階段1【保存部分】

手摺り：基準 1

踏面：基準 1

滑り止め：基準 1

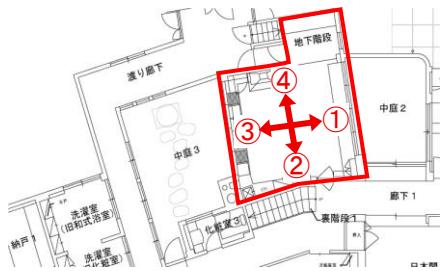
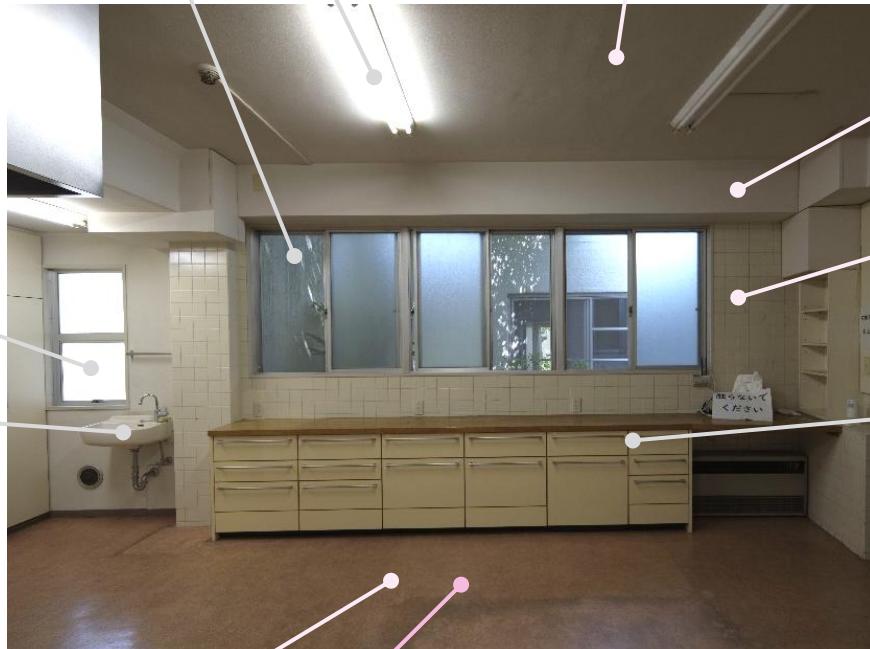
## 1階 台所【保全部分】①東面

建具：基準 4

照明：基準 4

天井：  
躯体：基準 1 仕上：基準 4

手洗台：  
基準 4

壁：  
躯体：基準 1 仕上：基準 4

調理台：  
基準 4

床面：基準 4

床組：基準 1

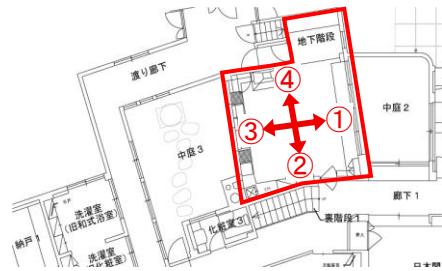
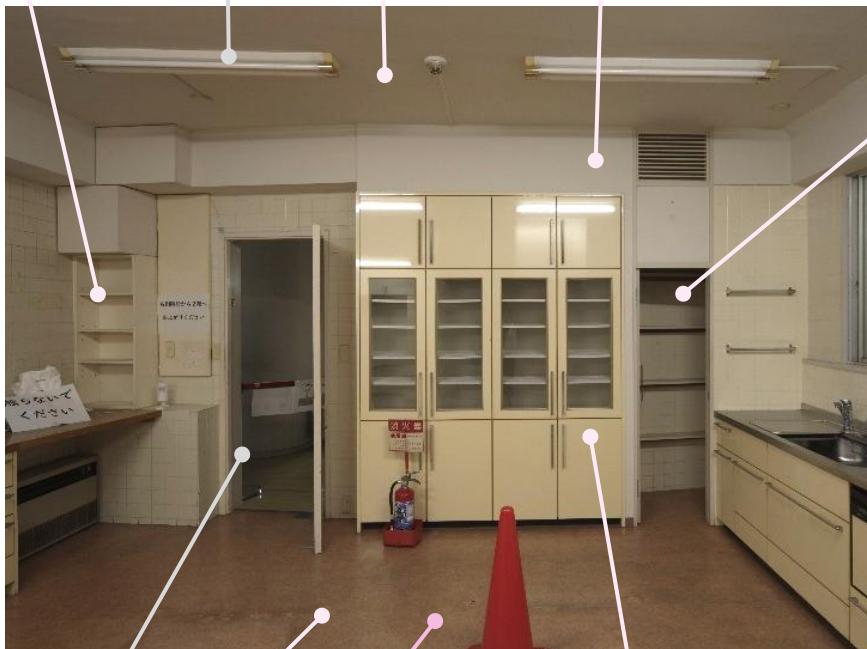
## 1階 台所【保全部分】②南面

**棚：**  
本体：基準 1  
仕上：基準 4

**照明：**基準 4

**天井：**  
躯体：基準 1  
仕上：基準 4

**壁：**  
躯体：基準 1  
仕上：基準 4

**旧配膳用  
リフト：**  
躯体：基準 1  
仕上：基準 4

**建具：**基準 4

**床面：**基準 4

**床組：**基準 1

**食器棚：**  
本体：基準 1  
仕上：基準 4

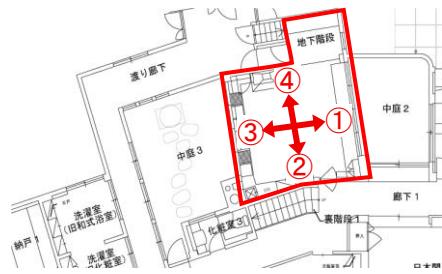
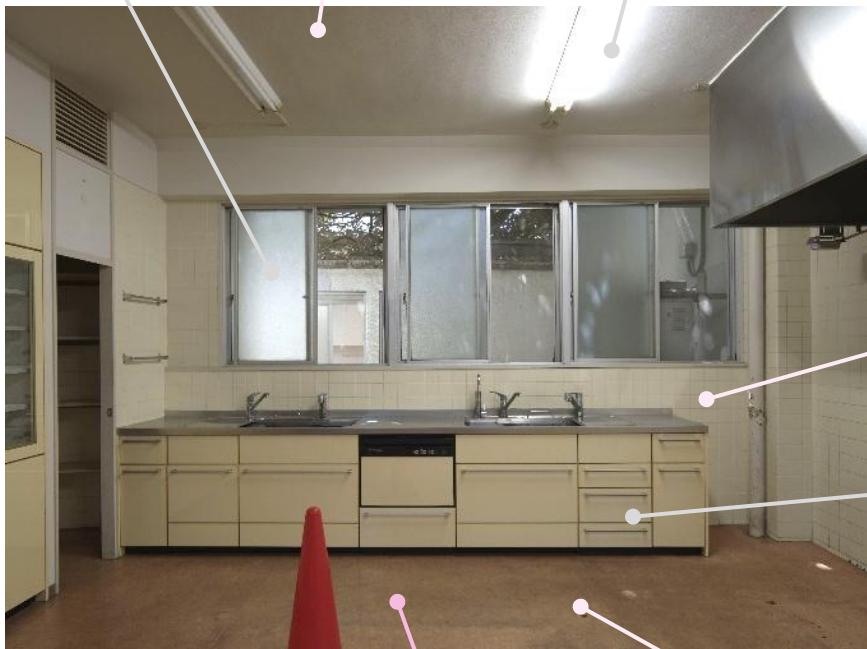
## 1階 台所【保全部分】④北面

建具：基準 4

天井：  
躯体：基準 1 仕上：基準 3

照明：基準 4

壁：  
躯体：基準 1  
仕上：基準 3

調理台：  
基準 4

床組：基準 1

床面：基準 4

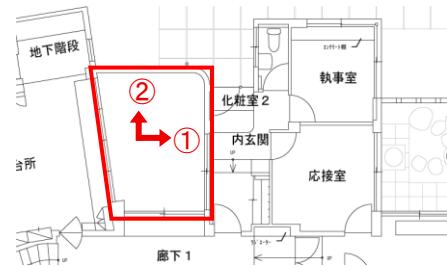
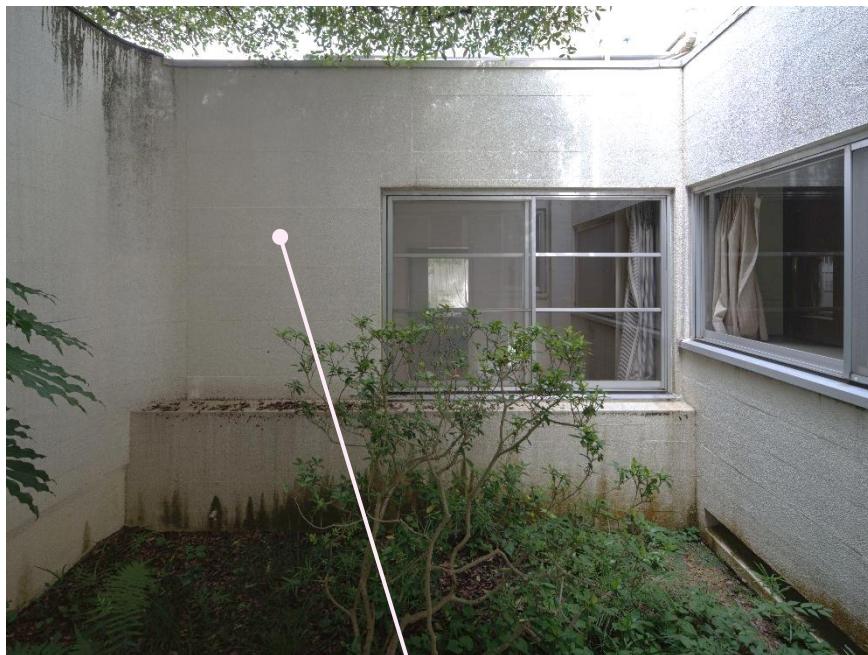
## 1階 中庭2【保全部分】①東面

**壁 :**  
躯体 : 基準1 仕上 : 基準3  
復原後 : 基準2  
(コンクリート打ち放し)

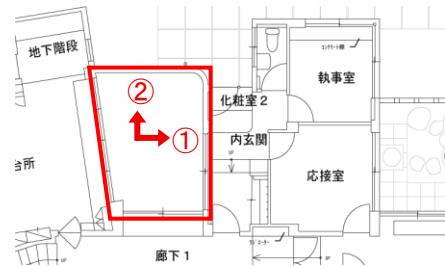
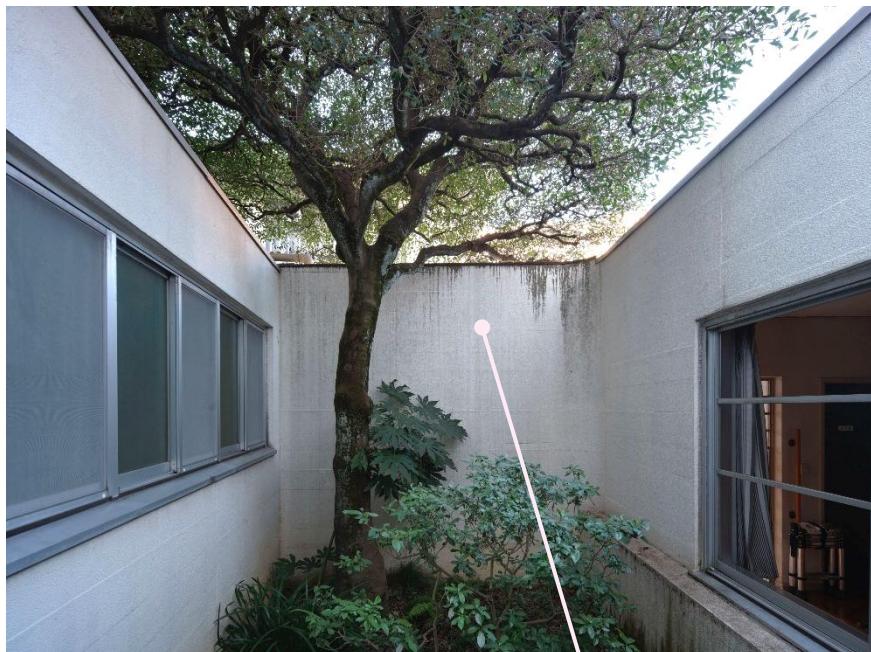
## 1階 中庭2【保全部分】②北面

**壁 :**  
躯体 : 基準 1 仕上 : 基準 3  
復原後 : 基準 2  
(コンクリート打ち放し)

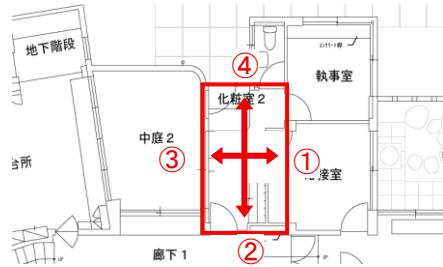
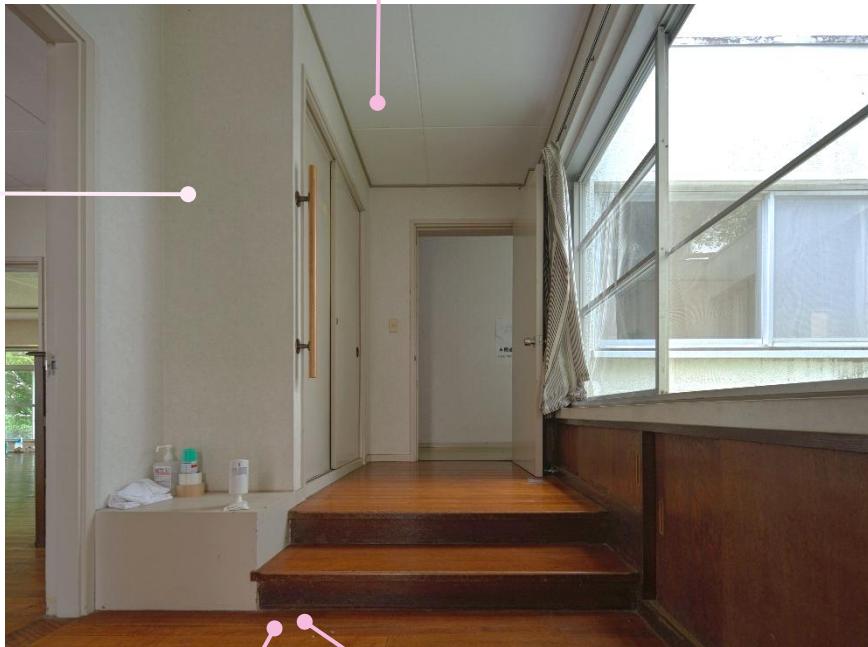
## 1階 内玄関【保全部分】②南面

天井：基準 1

**壁：**  
躯体：基準 1  
仕上：基準 3  
復原後：基準 2  
(漆喰)

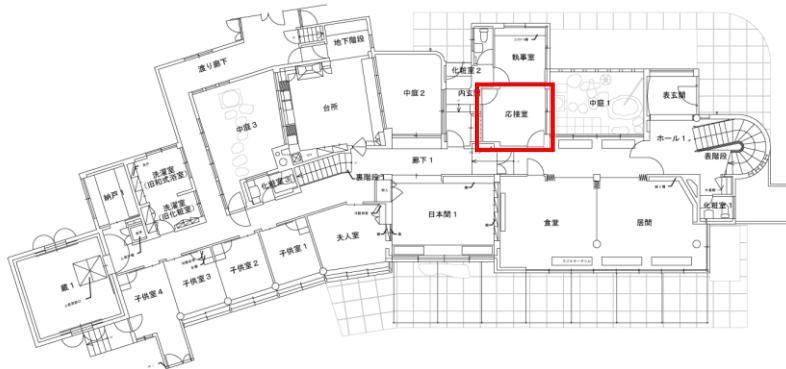
## 1階 応接室【保全部分】

部位	基準	竣工時仕様	現在
床組	基準1	記載なし	当初 (推定)
床面	基準1	記載なし	当初 (推定)
壁	躯体：基準1 仕上：基準3 ⇒復原後基準2	記載なし	クロス張り ※下に当初の仕上げが残る可能性あり
壁（執事室境）	基準4 ⇒復原後基準2	引き違い戸	引き違い戸を撤去し、壁に変更
天井	基準1	記載なし	当初ボード張り (推定)
建具（東面窓）	基準4	記載なし	アルミサッシ
建具（西面扉）	基準4	記載なし	新規
建具（南面扉）	基準4	記載なし	新規
カーテン（東面窓）	基準4	なし	新規
カーテンレール（東面）	基準4	なし	新規
棚（西面）	基準1	記載なし	当初 (推定)
暖房器具	基準1	記載なし	当初 (推定)
シンク	基準5	なし	新規

- 内装の改修に合わせて、間取りを中心に復原する。

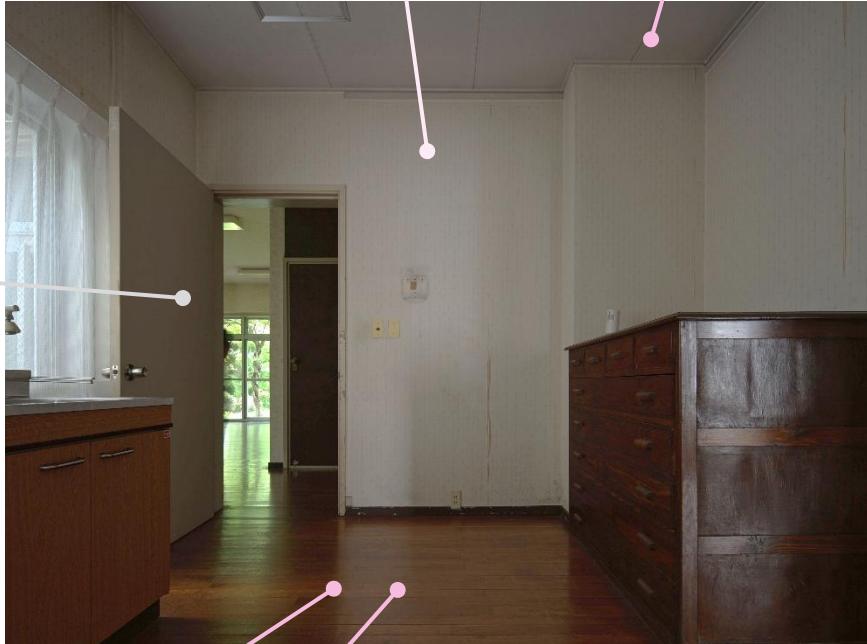
## 1階 応接室【保全部分】②南面

**壁：**  
軀体：基準1 仕上：基準3

**天井：基準1**

**建具：基準4**

**床面：基準1**

**床組：基準1**

復原後：基準2  
(塗装剥がし後の仕上げに準じる)

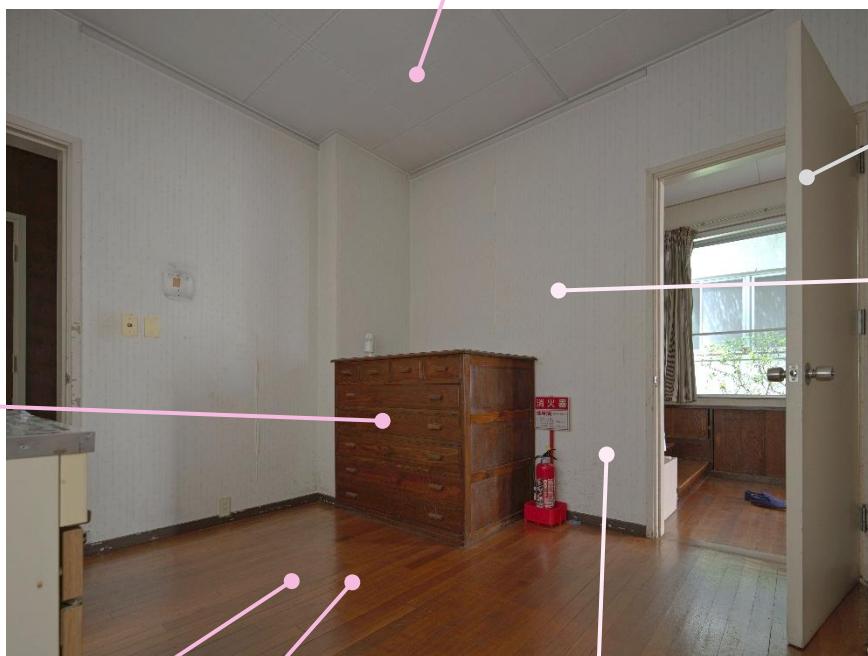
## 1階 応接室【保全部分】④北面

天井：基準 1

建具：基準 4

壁（執事室境）：

躯体：基準 1

仕上：基準 3

棚：基準 1

床面：基準 1

床組：基準 1

壁：

躯体：基準 1 仕上：基準 3

復原後：基準 2  
(引き違い戸)

復原後：基準 2  
(塗装剥がし後の仕上げに準じる)

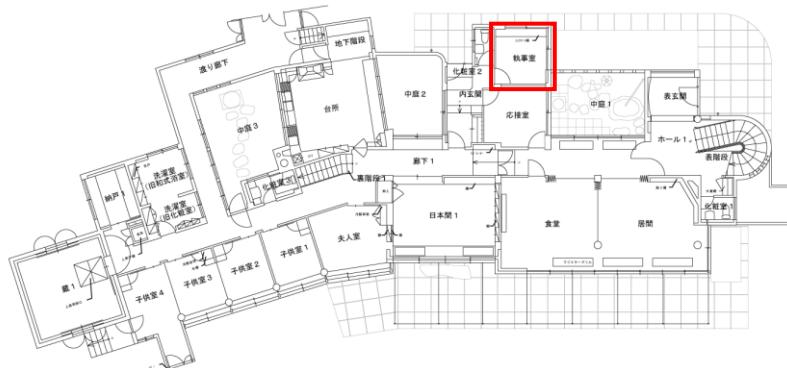
## 1階 執事室【保全部分】

部位	基準	竣工時仕様	現在
床組	基準1	記載なし	当初 (推定)
床面	基準4	記載なし	カーペット敷き
壁	躯体：基準1 仕上：基準3 ⇒復原後基準2	plaster, finished with a flat oil paint (漆喰の上に布 張りペンキ塗り)	クロス張り ※下に当 初の仕上げが残る可 能性あり
壁 (応接室境)	基準4⇒復原後基準2	引き違い戸	引き違い戸を撤去し、 壁に変更
天井	基準1	記載なし	当初ボード張り (推 定)
建具 (東面窓)	基準4	記載なし	アルミサッシ
建具 (北面窓)	基準4	記載なし	アルミサッシ
建具 (北面窓)	基準4	記載なし	アルミサッシ
建具 (西面扉)	基準4	記載なし	新規
棚 (東面・北面・西面 窓下)	基準1	コンクリート棚	当初 (推定)
カーテン (東面窓)	基準4	なし	新規
カーテンレール (東 面)	基準4	なし	新規
暖房器具	基準1	ラジエーター	当初 (推定)

- 内装の改修に合わせて、間取りを中心に復原する。

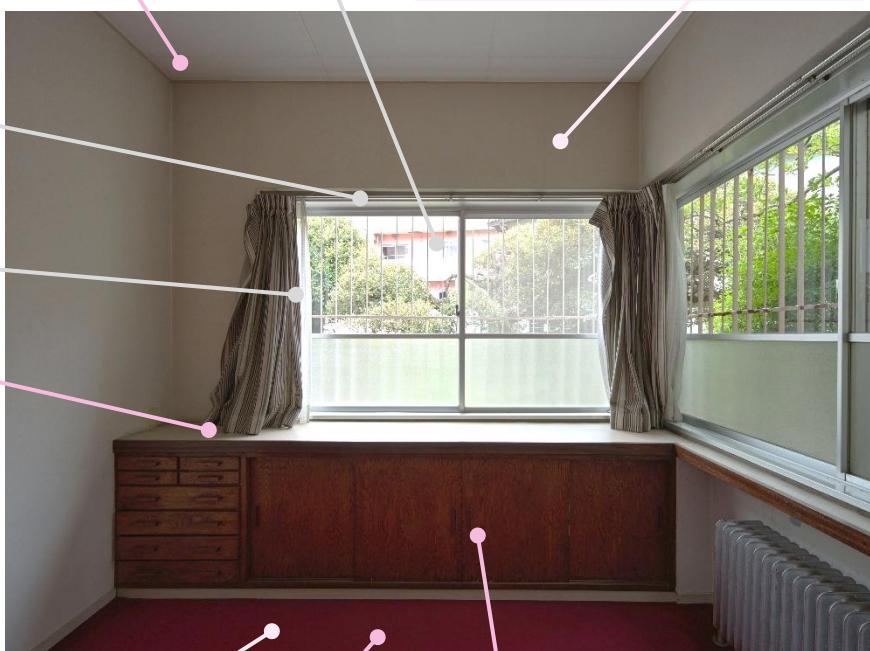
## 1階 執事室【保全部分】④北面

天井：基準 1

建具：基準 4

壁：

躯体：基準 1 仕上：基準 3

カーテン  
レール：  
基準 4

カーテン：  
基準 4

棚：基準 1

床面：基準 4

床組：基準 1

造り付け家具：基準 1

復原後：基準 2  
(塗装剥がし後の仕上げに準じる)

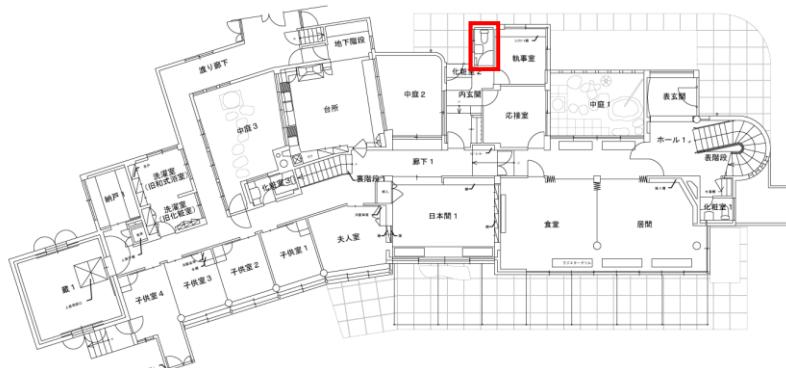
## 1階 化粧室2【保全部分】

部位	基準	竣工時仕様	現在
床組	基準1	記載なし	当初 (推定)
床面	基準4	記載なし	ビニールクロス張り ※下に当初の仕上がりが残る可能性あり
壁	躯体：基準1 仕上：基準4	記載なし	ペンキ塗り
天井	躯体：基準1 仕上：基準4	記載なし	新規ボード張り
建具 (南面扉)	本体：基準1 仕上：基準4	記載なし	新規塗装の下に当初の仕上がりが残る可能性あり
建具 (北面窓)	基準4	記載なし	アルミサッシ
手洗台	基準4	記載なし	新規
便器	基準4	記載なし	新規
照明	基準4	記載なし	蛍光灯

- 優先的な復原は行わない。

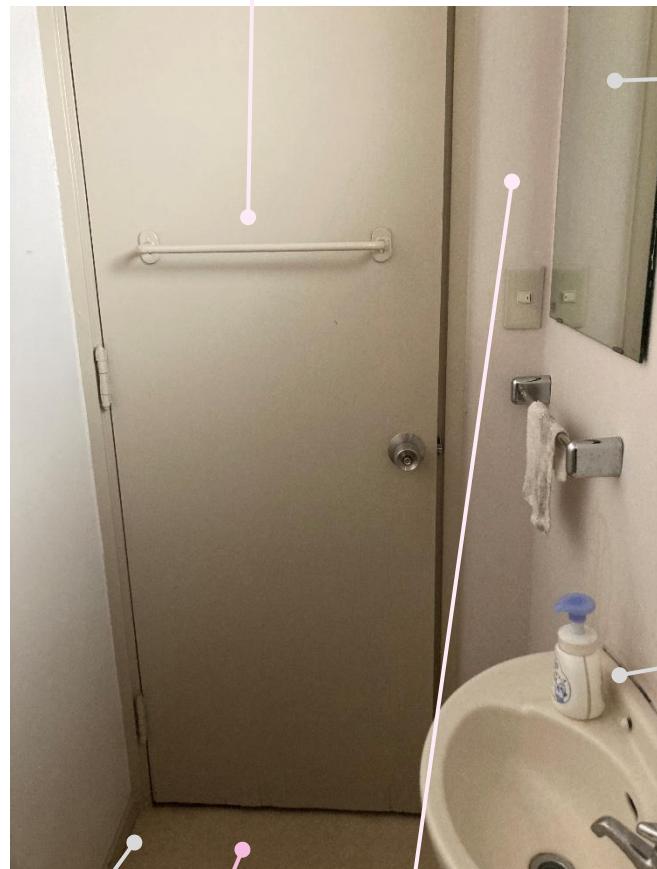
## 1階 化粧室2【保全部分】①南面1

**建具 :**  
本体 : 基準 1  
仕上 : 基準 4

**床面 : 基準 4**

**床組 : 基準 1**

**壁 :**

躯体 : 基準 1

仕上 : 基準 4

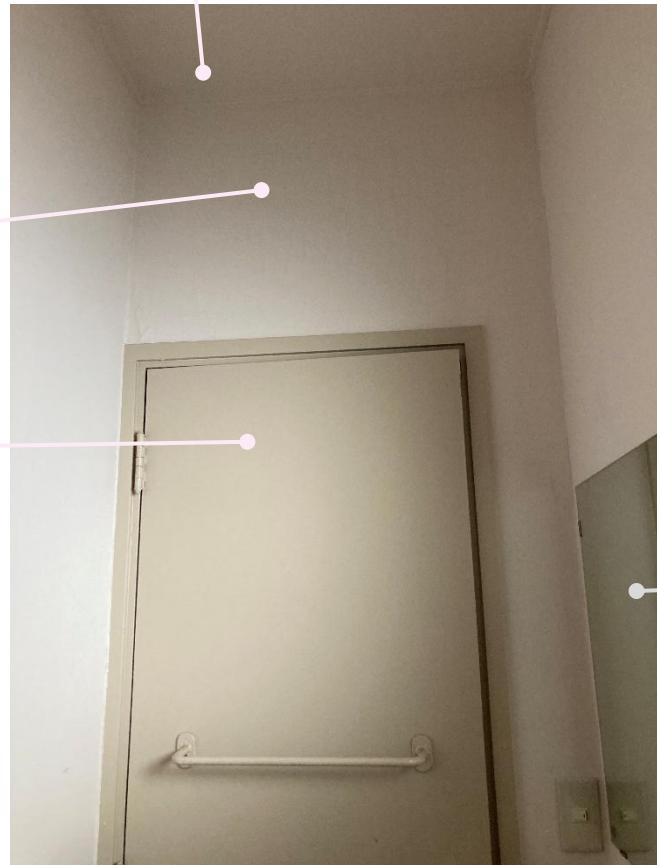
## 1階 化粧室2【保全部分】①南面2

**天井 :**  
躯体 : 基準 1  
仕上 : 基準 4

**壁 :**  
躯体 : 基準 1  
仕上 : 基準 4

**建具 :**  
本体 : 基準 1  
仕上 : 基準 4

鏡 : 基準 4

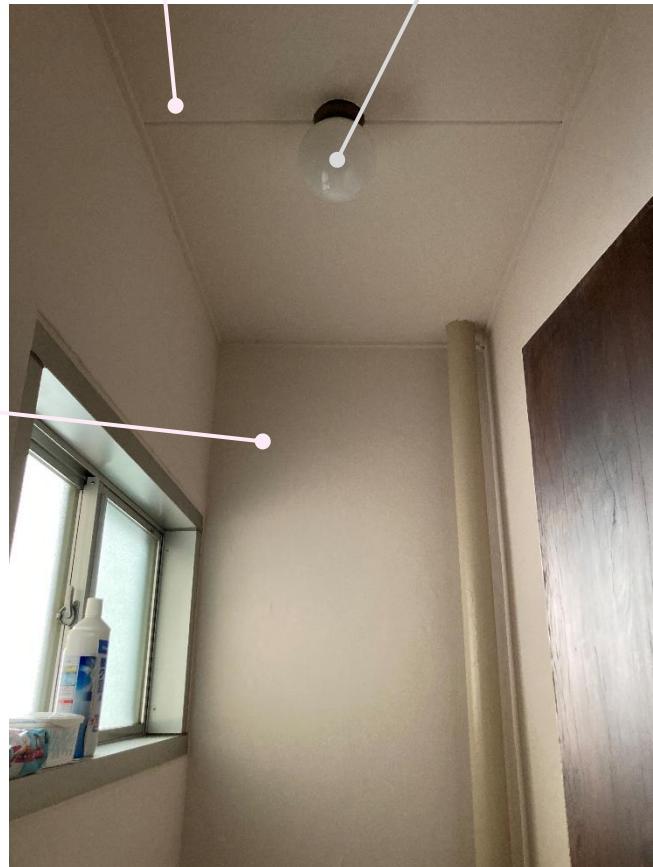
## 1階 化粧室2【保全部分】②北面2

**天井 :**  
躯体 : 基準 1  
仕上 : 基準 4

**照明 : 基準 4**

**壁 :**  
躯体 : 基準 1  
仕上 : 基準 4

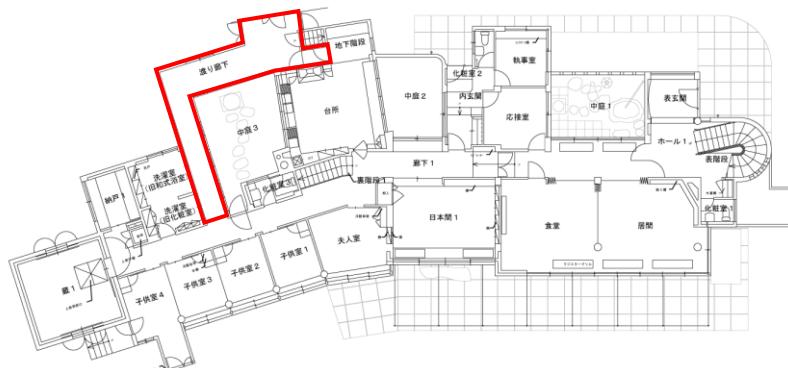
## 1階 渡り廊下【その他部分】

部位	基準	竣工時仕様	現在
床組	基準5	なし	新規
床面	基準5	なし	新規
壁 (当初の外壁部分)	躯体: 基準1 仕上: 基準4	コンクリート打放し	新規
壁 (北・西増設部分)	基準5	なし	新規
天井	基準5	なし	なし
建具 (北面窓)	基準5	なし	新規
建具 (東面ガラスブロック)	基準5	なし	新規
手摺 (壁付)	基準5	なし	新規
照明	基準5	なし	蛍光灯

- 優先的な復原は行わない。

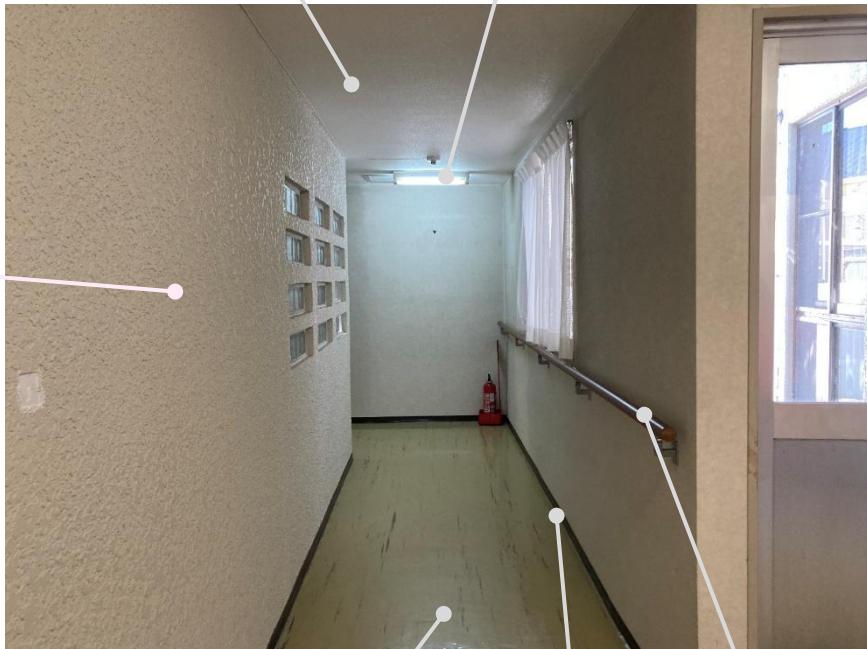
## 1階 渡り廊下【その他部分】①

天井：基準 5

照明：基準 5

壁：(当初の外壁)

躯体：基準 1

仕上：基準 4

床：基準 5

壁：基準 5

手摺：基準 5

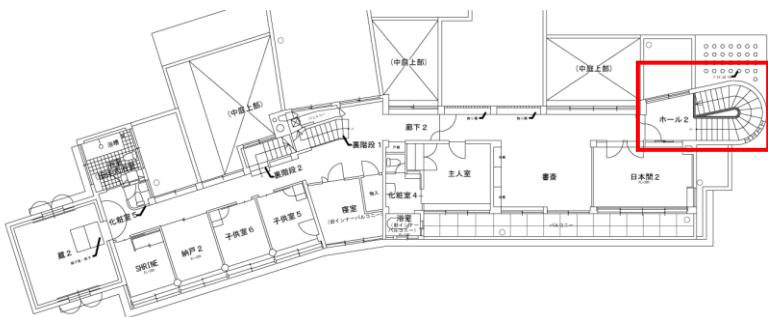
## 2階 ホール2【保存部分】

部位	基準	竣工時仕様	現在
床組	基準1	記載なし	当初（推定）
床面	基準1	記載なし	当初（推定）
壁	躯体：基準1 仕上：基準3 ⇒復原後基準2	記載なし・剥がし試験 結果より漆喰（ベージュ系統の色）と推定	吹付タイル ※下に当初の仕上げが残る可能性あり
天井	躯体：基準1 仕上：基準3 ⇒復原後基準2	記載なし・剥がし試験 結果より漆喰と推定	吹付タイル ※下に当初の仕上げが残る可能性あり
建具（南面日本間との境の窓）	枠：基準1 ガラス：基準2	記載なし	枠は当初（推定）・ガラスは当初とは断定できないが比較的古い亀甲模様のもの
建具（北面窓）	基準4	記載なし	アルミサッシ
建具（西面扉）	基準1	記載なし	当初レッドウッドベニヤ（推定）
カーテン（北面窓）	基準4	記載なし	新規
カーテンレール（北面）	基準4	記載なし	新規
照明（南面壁付）	基準4	記載なし	蛍光灯

- ・基準4の箇所もあるが、優先的には復原しない。

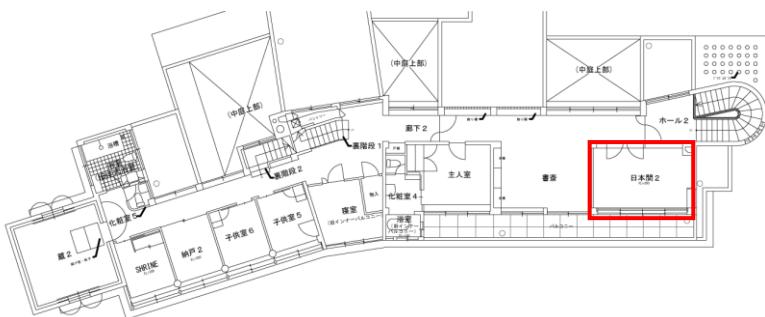
2階 日本間2【保存部分】

部位	基準	竣工時仕様	現在
床組	基準1	記載なし	当初（推定）
床面	基準4→復原後基準2	畳敷	カーペット敷
床面（東面窓・床前）	基準4	hardwood floor	カーペット敷
壁	躯体：基準1 仕上：基準3 ⇒復原後基準2	plaster, finished with a flat oil paint（漆喰の上に布 張りペンキ塗り）	クロス張り ※下に当 初の壁が残存
天井	基準1	板天井	板天井
建具（南面窓）	基準4⇒復原後基準2	スチールサッシ・ガラ ス戸・障子	アルミサッシ
建具（東面窓）	基準4⇒復原後基準2	スチールサッシ・ガラ ス戸・障子	アルミサッシ
建具（北面窓）	基準4⇒復原後基準2	障子	ガラス窓
建具（北面扉）	基準4	布張りフスマ	開き戸
カーテン（東面窓）	基準4	なし	新規
カーテン（南面窓）	基準4	記載なし	新規
カーテンレール（東 面）	基準4	なし	新規
カーテンレール（南 面）	基準4	記載なし	新規
床中央こたつ	基準4⇒復原後基準1	こたつあり（電機ヒー ター）	下に残る可能性あり
照明（東）	基準4	電燈（白熱灯）・紙障 子	蛍光灯
照明（西）	基準4	電燈（白熱灯）・紙障 子	蛍光灯
ラジエーターボックス (北面)	基準1	記載なし	当初レッドウッドベニ ヤ（推定）
ラジエーターボックス (東面)	基準1	記載なし	当初レッドウッドベニ ヤ（推定）

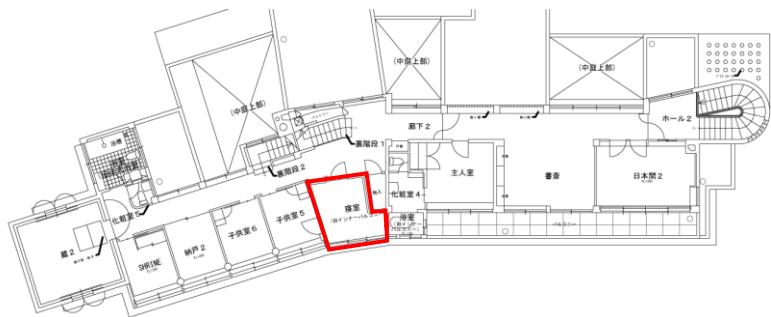
## 2階 寝室（旧インナーバルコニー）【保全部分】

部位	基準	竣工時仕様	現在
床組	基準1	コンクリート	当初（推定）
床面	基準4→復原後基準2	コンクリート打放し	ビニールタイル張り
壁	躯体：基準1 仕上：基準3 ⇒復原後基準2	コンクリート打放し	板張り※下に当初の仕上げが残る可能性あり
天井	躯体：基準1 仕上：基準3 ⇒復原後基準2	コンクリート・青系統の色 ガラスブロックはめ込み	ペンキ塗りに新規ボード張り※下に当初の仕上げが残る可能性あり 内側に当初インナーバルコニー庇の円形ガラスブロックが残存
建具（南面窓）	基準4⇒復原時撤去	なし	アルミサッシ
建具（北面扉）	基準4⇒復原時撤去	なし	新規
建具（物入れ扉）	基準4⇒復原時撤去	なし	新規
ブラインド（南面窓）	基準4⇒復原時撤去	なし	新規
照明	基準4⇒復原時撤去	なし	新規

- ・インナーバルコニーの復原を行う。

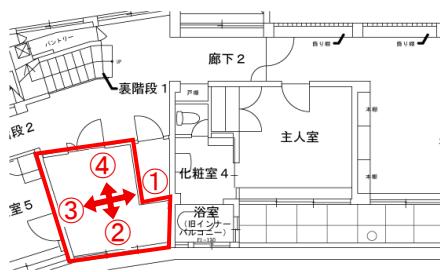
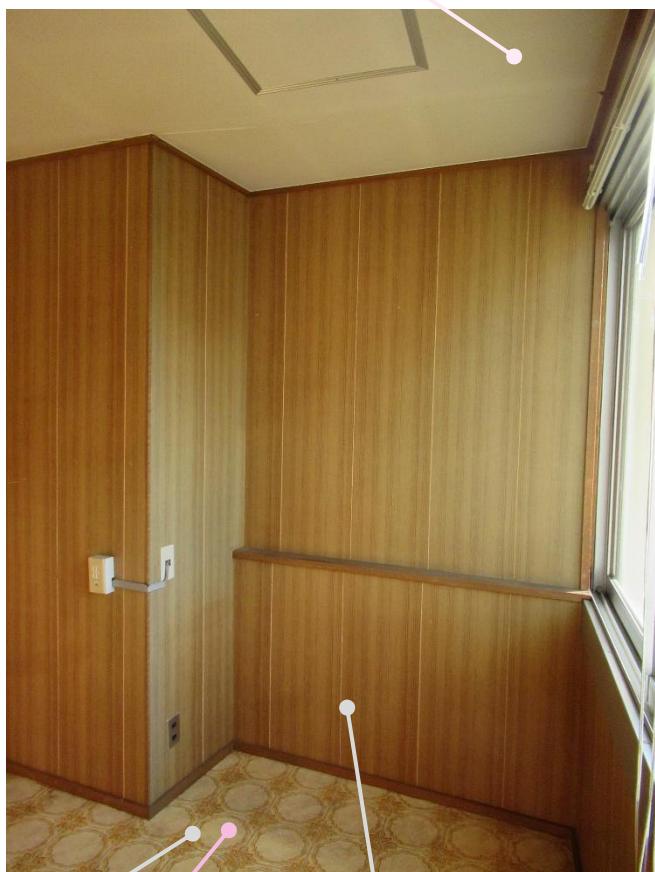
## 2階 寝室(旧インナーバルコニー)【保全部分】①東面

### 天井 :

躯体 : 基準 1 仕上 : 基準 3

床面 : 基準 4

床組 : 基準 1

壁 : 基準 4

復原後 : 基準 2

(コンクリート打放し・ガラスブロックはめ込み)

復原後 : 基準 2  
(コンクリート  
打放し)

復原後 : 撤去

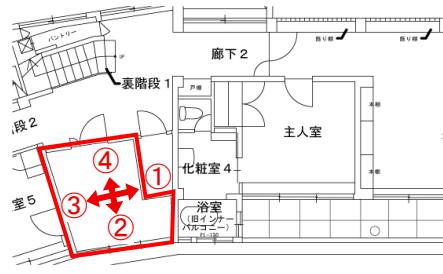
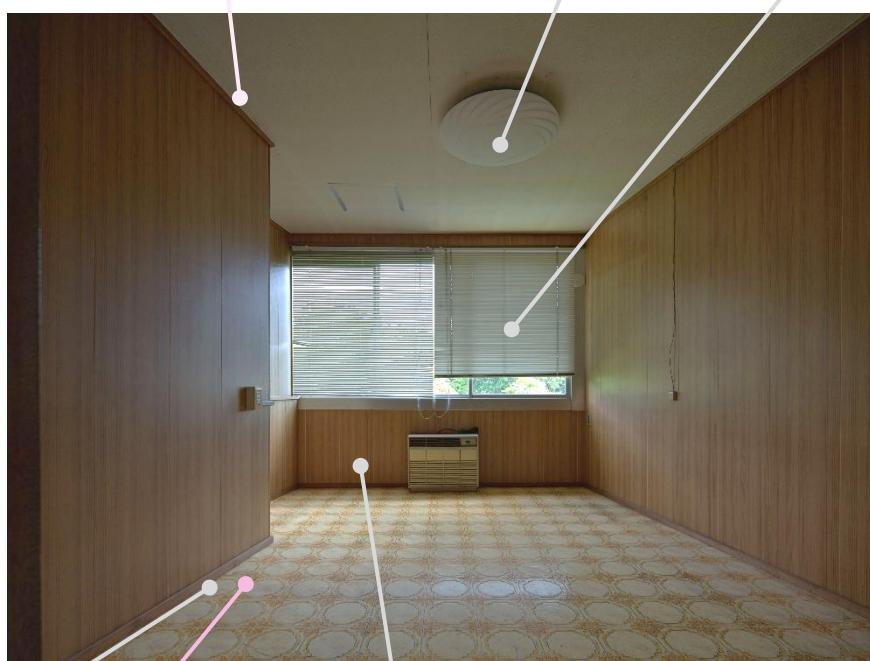
## 2階 寝室(旧インナーバルコニー)【保全部分】 ②南面

躯体 : 基準 1 仕上 : 基準 3

照明 : 基準 4

建具 : 基準 4

床面 : 基準 4

壁 : 基準 4

復原後 : 基準 2  
(コンクリート打放し・ガラスブロックはめ込み)

復原後 : 撤去

復原後 : 基準 2  
(コンクリート打放し)

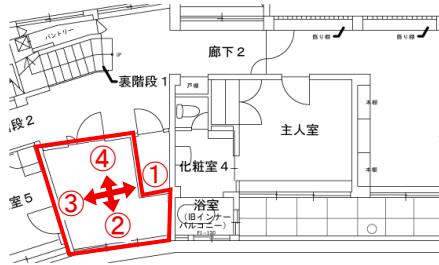
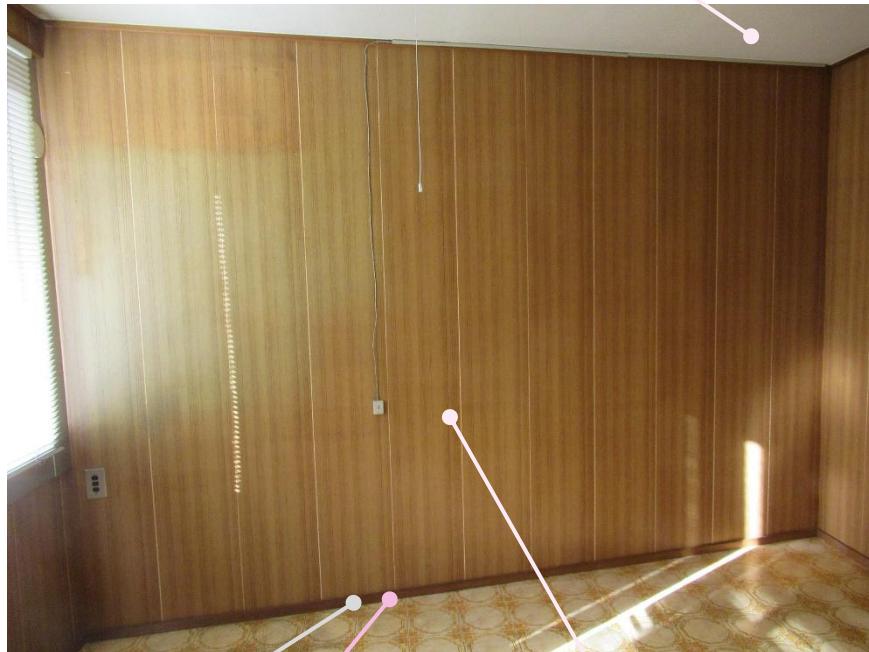
## 2階 寝室(旧インナーバルコニー)【保全部分】 ③西面

躯体 : 基準 1 仕上 : 基準 3

### 床面 : 基準 4

躯体 : 基準 1  
仕上 : 基準 3

復原後 : 基準 2  
(コンクリート打放し・ガラスブロックはめ込み)

復原後 : 基準 2  
(コンクリート打放し)

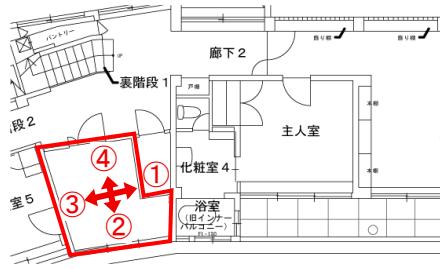
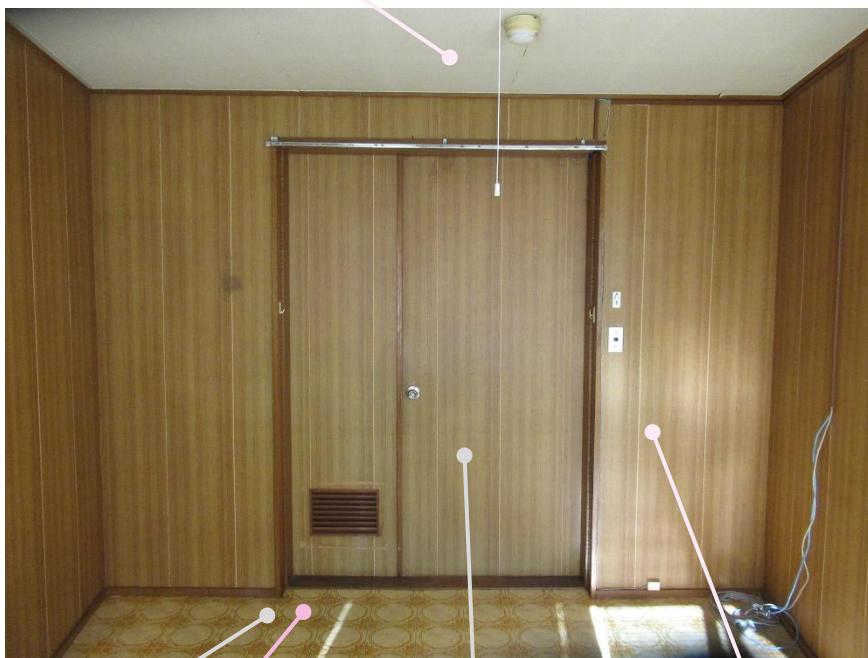
## 2階 寝室(旧インナーバルコニー)【保全部分】 ④北面

躯体 : 基準 1 仕上 : 基準 3

床面 : 基準 4

建具 : 基準 4

躯体 : 基準 1  
仕上 : 基準 3

復原後 : 基準 2  
(コンクリート打放し・ガラスブロックはめ込み)

復原後 : 基準 2  
(コンクリート打放し)

復原後 : 撤去

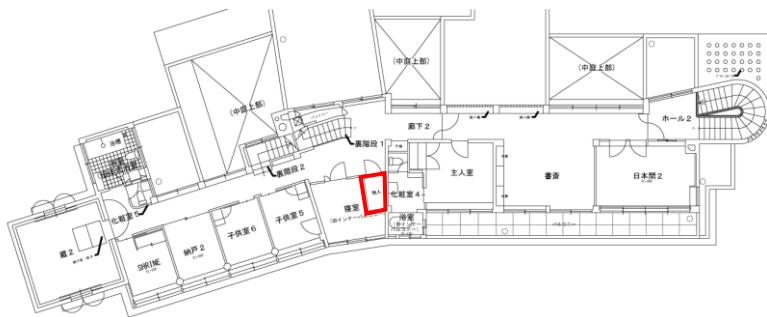
## 2階 寝室（旧インナーバルコニー）物入【保全部分】

部位	基準	竣工時仕様	現在
床組	基準1	コンクリート	当初（推定）
床面	基準4 ⇒ 復原後基準2	コンクリート打放し	ビニールタイル張り
壁	軀体：基準1 仕上：基準3 ⇒ 復原後基準2	コンクリート打放し	板張り※下に当初の仕上げが残る可能性あり
天井	基準4 ⇒ 復原後基準2	コンクリート・青系統の色	ペンキ塗りに新規ボード張り※下に当初の仕上げが残る可能性あり
建具（扉）	基準4 ⇒ 復原時撤去	なし	新規

- ・インナーバルコニーの復原を行う。

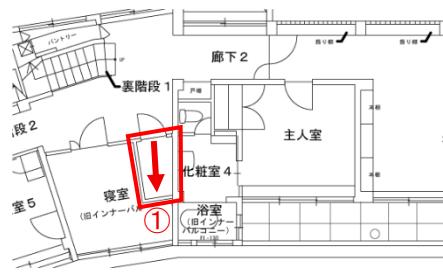
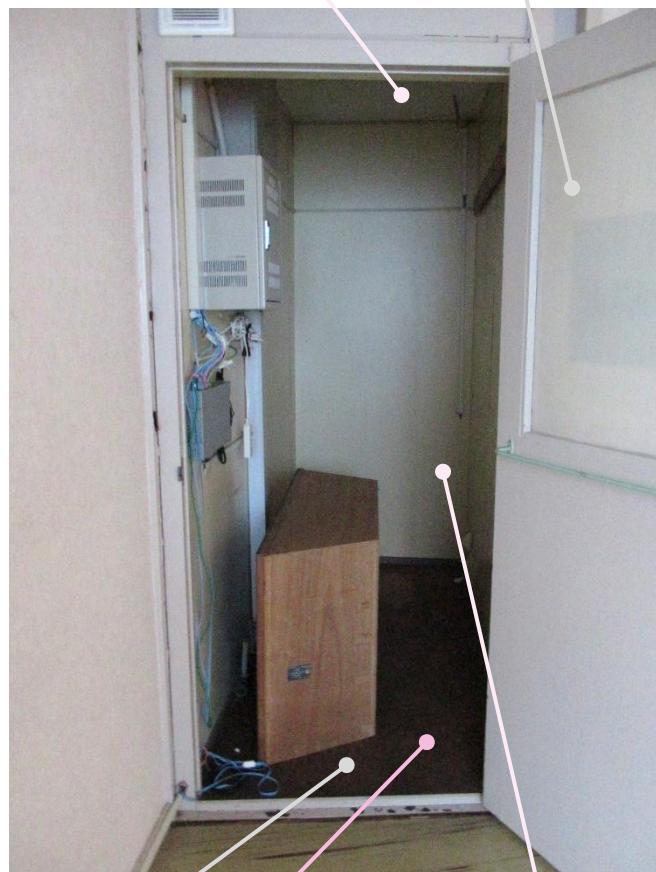
## 2階 寝室(旧インナーバルコニー)物入【保全部分】 ①南面

**天井 :**  
躯体 : 基準 1 仕上 : 基準 3

**建具 : 基準 4**

**床面 : 基準 4**

**壁 :**  
躯体 : 基準 1  
仕上 : 基準 3

復原後 : 基準 2  
(コンクリート打放し・ガラスブロックはめ込み)

復原後 : 撤去

復原後 : 基準 2  
(コンクリート打放し)

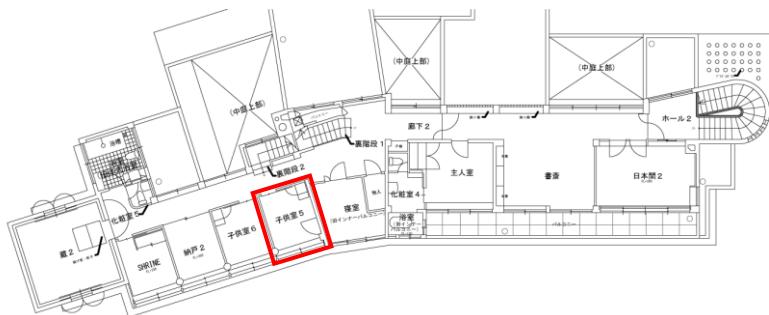
## 2階 子供室5【保全部分】

部位	基準	竣工時仕様	現在
床組	基準1	記載なし	当初 (推定)
床面	躯体:基準1 仕上:基準3 ⇒復原後基準2	記載なし	塩ビシート張り※下に当初の仕上げが残る可能性あり
壁 (東面・南面・北面)	躯体:基準1 仕上:基準3 ⇒復原後基準2	記載なし	クロス張り ※下に当初の仕上げが残る可能性あり
壁 (西面)	基準4⇒復原後基準2	布張りスクリーン (伸縮間仕切)	新規
天井	躯体:基準1 仕上:基準3 ⇒復原後基準2	ボード張り	ボード張りペンキ仕上げ ※下に当初の仕上げが残る可能性あり
建具 (南面窓)	基準4	記載なし	アルミサッシ
建具 (東面扉)	本体:基準1 仕上:基準3 ⇒復原後基準2	記載なし	ペンキ塗り
建具 (北面扉)	基準1	記載なし	当初 (推定)
カーテン (南面窓)	基準4	記載なし	新規
カーテンレール (南面)	基準4	記載なし	新規
造り付け家具 (南面)	基準1	記載なし	当初 (推定)
造り付け家具 (北面)	基準1	記載なし	当初 (推定)
造り付け家具 (東面)	基準1	記載なし	当初 (推定)
棚 (南面)	基準1	記載なし	当初 (推定)
照明 (南面柱付)	基準1	記載なし	当初 (推定)
照明 (東面壁付)	基準4	記載なし	蛍光灯
照明 (天井)	基準4	記載なし	蛍光灯
暖房器具 (南面)	基準1	ラジエーター	当初ラジエーター (推定)

- ・主に当初の間取りを復原する。

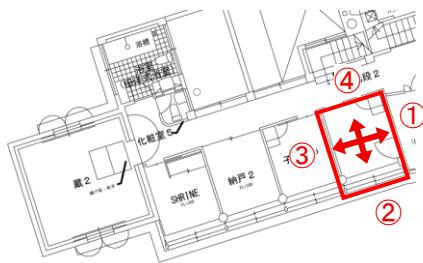
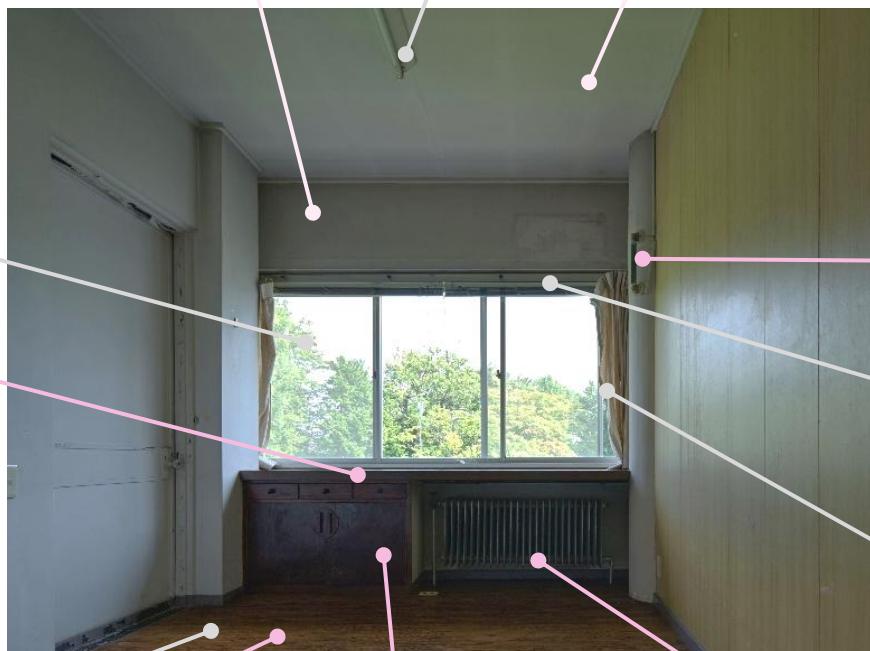
## 2階 子供室5【保全部分】②南面

**壁：**  
躯体：基準1 仕上：基準3

**天井：**  
躯体：基準1 仕上：基準3

床面：基準4

復原後：基準2  
(剥がし後の仕上げに準じる)

復原後：基準2  
(ボード張り)

復原後：基準2  
(剥がし後の仕  
上げに準じる)

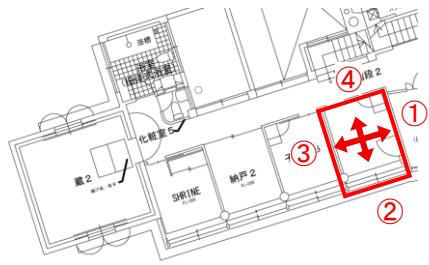
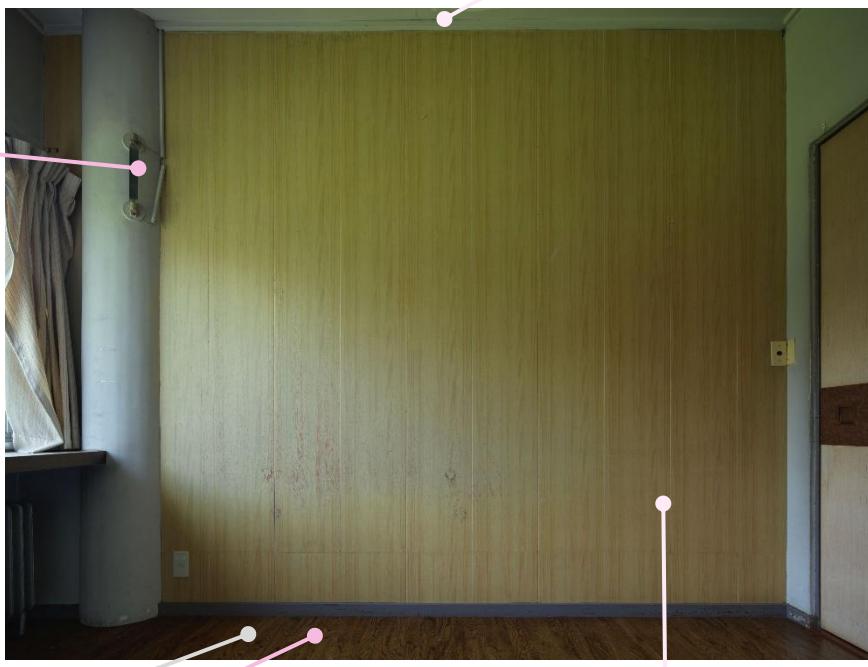
## 2階 子供室5【保全部分】③西面

**天井 :**  
躯体 : 基準 1 仕上 : 基準 3  
復原後 : 基準 2  
(ボード張り)

**床面 : 基準 4**

**壁 :**

躯体 : 基準 1 仕上 : 基準 3

復原後 : 基準 2  
(剥がし後の仕上げに準じる)

復原後 : 基準 2  
(布張りスクリーン (伸縮間仕切り))

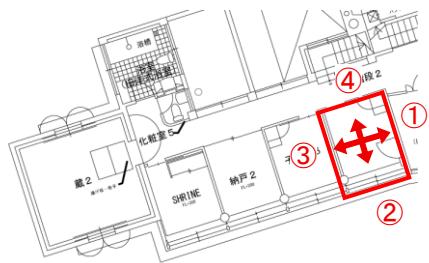
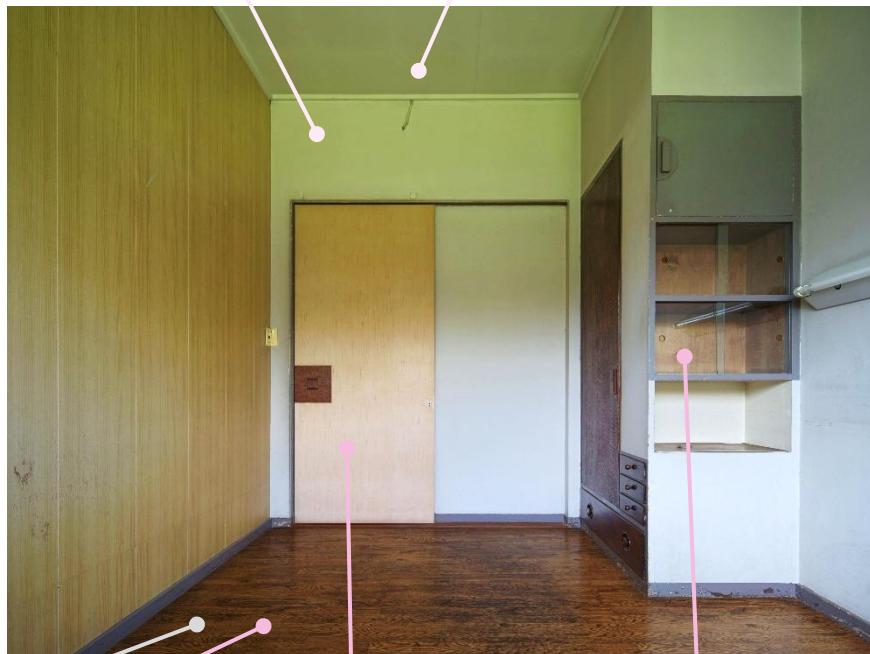
## 2階 子供室5【保全部分】④北面

**壁 :**  
躯体 : 基準 1 仕上 : 基準 3  
復原後 : 基準 2  
(剥がし後の仕上げに準じる)

**天井 :**  
躯体 : 基準 1 仕上 : 基準 3  
復原後 : 基準 2  
(ボード張り)

**床面 :** 基準 4  
復原後 : 基準 2  
(剥がし後の仕上げに準じる)

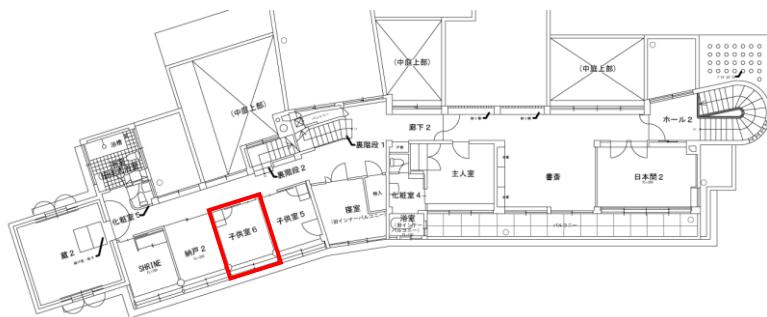
2階 子供室6【保全部分】

部位	基準	竣工時仕様	現在
床組	基準1	記載なし	当初（推定）
床面	躯体：基準1 仕上：基準3 ⇒復原後基準2	記載なし	塩ビシート張り※下に当初の仕上げが残る可能性あり
壁（東面）	躯体：基準1 仕上：基準3 ⇒復原後基準2	布張りスクリーン（伸縮間仕切）	新規
壁（西面）	躯体：基準1 仕上：基準3 ⇒復原後基準2	記載なし	クロス張り※下に当初の仕上げが残る可能性あり
天井	躯体：基準1 仕上：基準3 ⇒復原後基準2	ボード張り	ボード張りペンキ仕上げ※下に当初の仕上げが残る可能性あり
建具（南面窓）	基準4	記載なし	アルミサッシ
建具（北面扉）	基準1	記載なし	当初（推定）
カーテン（南面窓）	基準4	記載なし	新規
カーテンレール（南面）	基準4	記載なし	新規
造り付け家具（南面）	基準1	記載なし	当初（推定）
造り付け家具（北面）	基準1	記載なし	当初（推定）
造り付け家具（西面）	基準1	記載なし	当初レッドウッドベニヤ（推定）
棚（南面）	基準1		当初（推定）
照明（南面柱付）	基準4	記載なし	蛍光灯
照明（西面壁付）	基準4	記載なし	蛍光灯
照明（天井）	基準1	記載なし	当初（推定）
暖房器具（南面）	基準4	ラジエーター	新規ラジエーター

- ・主に当初の間取りを復原する。

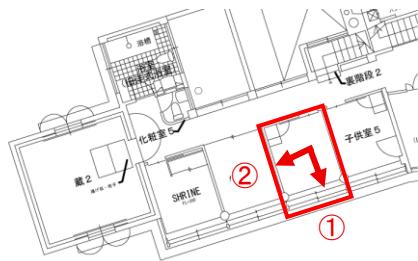
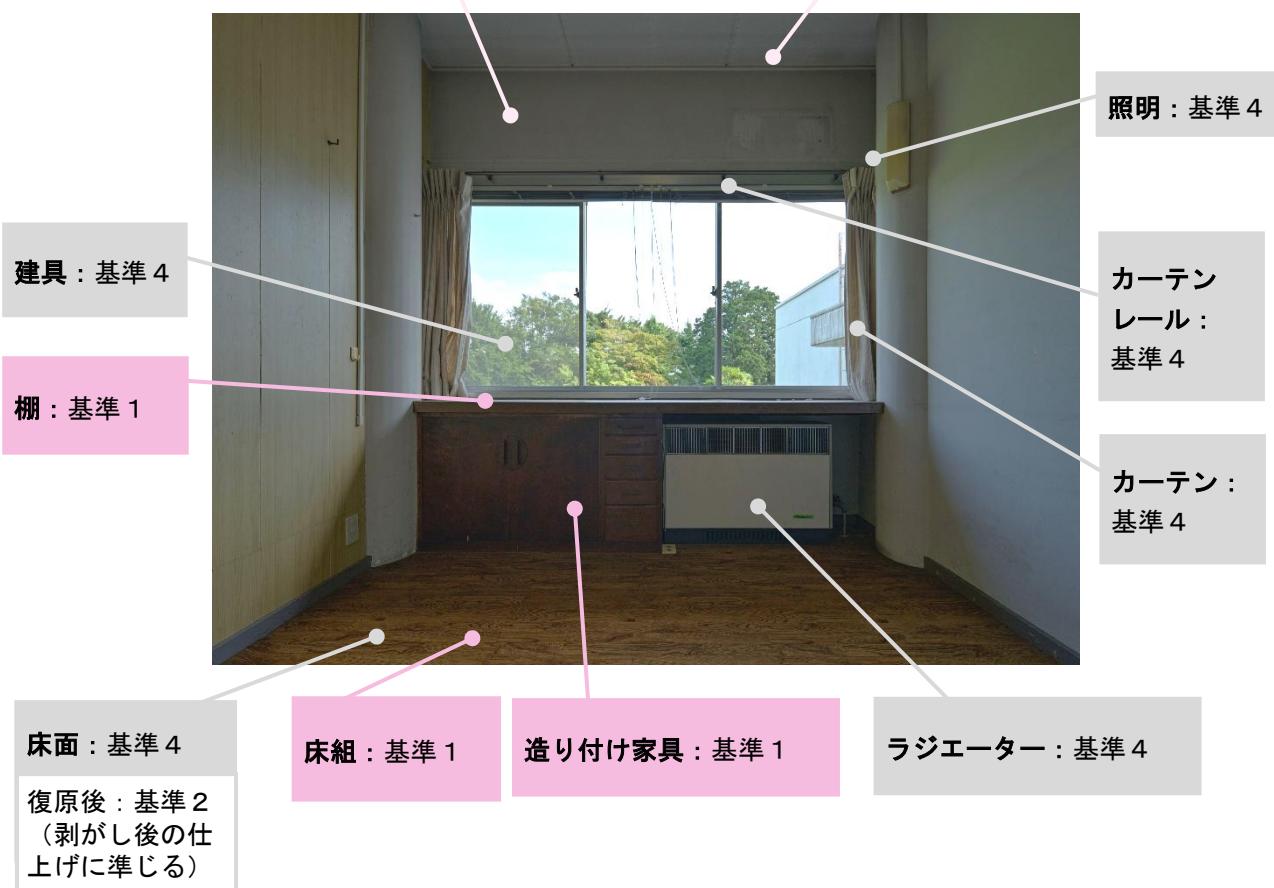
## 2階 子供室6【保全部分】①南面

**壁 :**  
躯体 : 基準 1 仕上 : 基準 3  
復原後 : 基準 2  
(剥がし後の仕上げに準じる)

**天井 :**  
躯体 : 基準 1 仕上 : 基準 3  
復原後 : 基準 2  
(ボード張り)

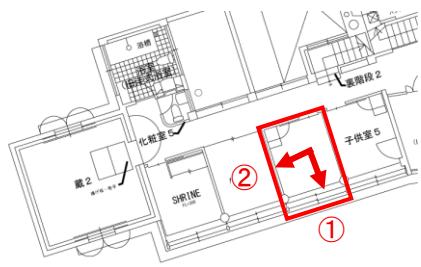
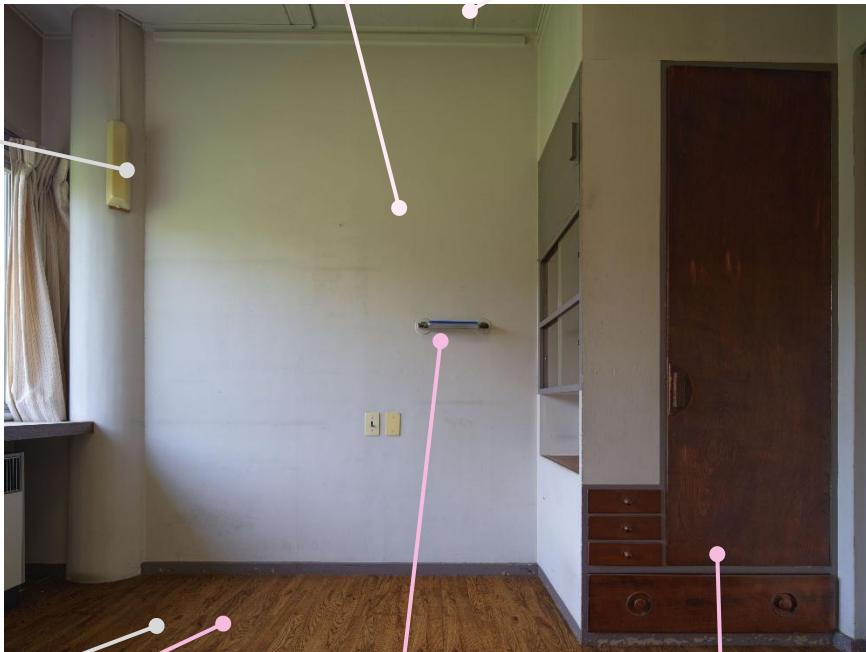
## 2階 子供室6【保全部分】②西面

**壁 :**  
躯体 : 基準 1 仕上 : 基準 3  
復原後 : 基準 2  
(剥がし後の仕上げに準じる)

**天井 :**  
躯体 : 基準 1 仕上 : 基準 3  
復原後 : 基準 2  
(ボード張り)

**照明 :** 基準 4

**床面 :** 基準 4

復原後 : 基準 2  
(剥がし後の仕上げに準じる)
