国登録有形文化財（建造物）

旧赤星鉄馬邸

保存活用計画（素案）

資料編（部位の設定）

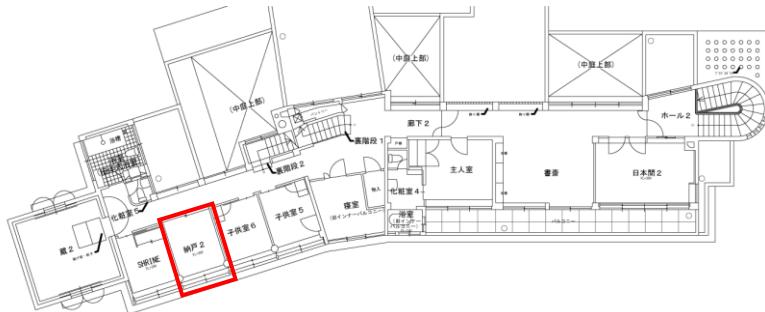
## 2階 納戸2【保全部分】

部位	基準	竣工時仕様	現在
床組	基準1	記載なし	当初 (推定)
床面	基準4	畳敷	塩ビシート
壁 (東面・南面・北面)	躯体：基準1 仕上：基準3 ⇒復原後基準2	記載なし	クロス張り※下に当初の仕上げが残る可能性あり
壁 (西面)	基準4 ⇒復原後基準2	引き戸または間仕切り	新規
天井	基準1	記載なし	当初ボード張り (推定)
建具 (南面窓)	基準4	記載なし	アルミサッシ
建具 (西面扉)	基準1	記載なし	引手は当初 (推定)
建具 (北面扉)	基準1	記載なし	当初 (推定)
カーテン (南面窓)	基準4	記載なし	新規
カーテンレール (南面)	基準4	記載なし	新規
ブラインド (南面)	基準4	なし	新規
棚 (南面)	基準1	記載なし	当初 (推定)
照明 (天井)	基準4	記載なし	蛍光灯

- ・主に当初の間取りを復原する。

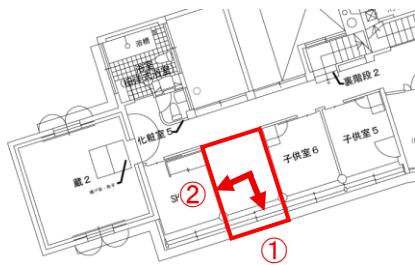
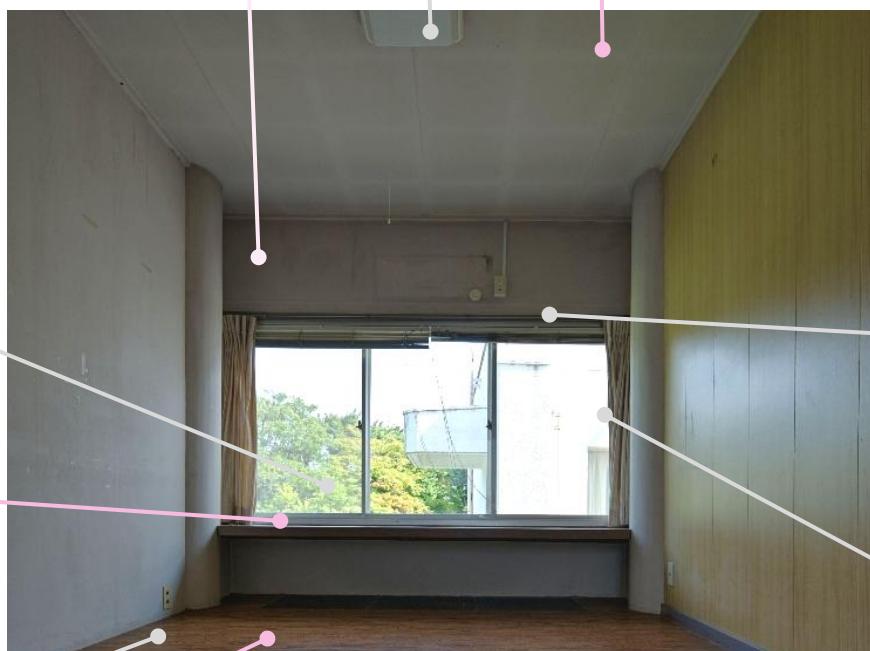
## 2階 納戸2【保全部分】①南面

躯体 : 基準 1 仕上 : 基準 3

### 建具 : 基準 4

### 床面 : 基準 4

復原後 : 基準 2  
(剥がし後の仕上げに準じる)

復原後 : 基準 2  
(畳敷)

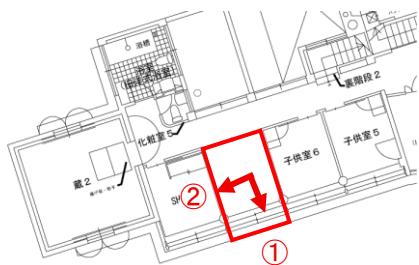
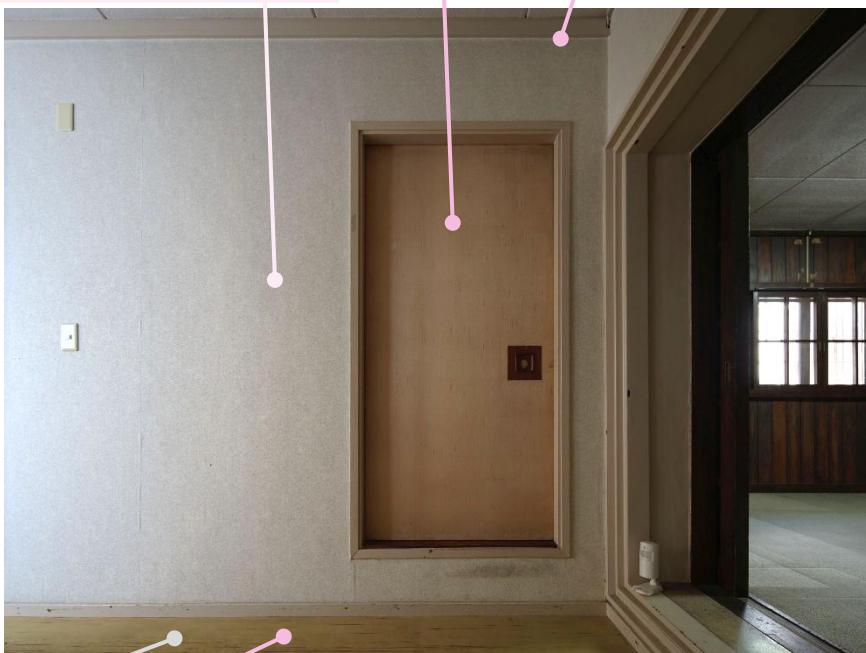
## 2階 納戸2【保全部分】②西面

躯体：基準1 仕上：基準3

### 床面：基準4

復原後：基準2  
(剥がし後の仕上げに準じる)

復原後：基準2  
(畳敷)

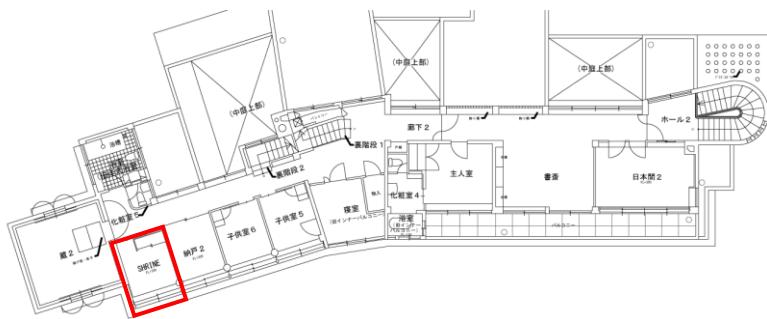
## 2階 SHRINE【保全部分】

部位	基準	竣工時仕様	現在
床組	基準1	記載なし	当初 (推定)
床面	基準4	畳敷	塩ビシート
壁 (東面)	基準4 → 復原後基準2	引き戸または間仕切り	新規
壁 (西面)	軀体: 基準1 仕上: 基準3 ⇒ 復原後基準2	記載なし	クロス張り※下に当初の仕上げが残る可能性あり
天井	基準1	記載なし	当初ボード張り (推定)
建具 (南面窓)	基準4	記載なし	アルミサッシ
建具 (西面窓)	基準4	記載なし	アルミサッシ
建具 (北面扉)	基準1	記載なし	当初 (推定)
カーテン (西面窓)	基準4	記載なし	新規
カーテンレール (南面)	基準4	記載なし	新規
カーテンレール・フック (西面)	基準1	記載なし	当初 (推定)
ブラインド (南面)	基準4	なし	新規
棚 (南面)	基準1	記載なし	当初 (推定)
照明 (天井)	基準4	記載なし	蛍光灯

- ・主に当初の間取りを復原する。

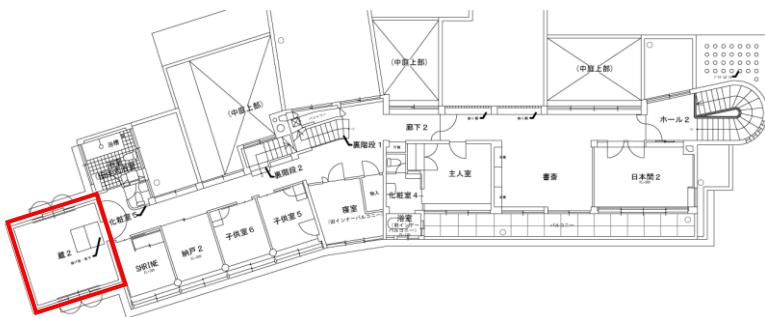
## 2階 蔵2【保存部分】

部位	基準	竣工時仕様	現在
床組	基準 1	記載なし	当初 (推定)
床面	基準 4 ⇒ 復原後基準 2	コンクリート	カーペット敷
壁	躯体：基準 1 仕上：基準 1	板張り	当初 (推定)
天井	基準 1	セロテックス	当初 (推定)
建具 (南面窓)	基準 1	内側より網戸・ガラス戸・鉄格子・鉄製防火戸	当初 (推定)
建具 (東面扉)	基準 4 ⇒ 復原後基準 2	内側より鋼戸・鉄製防火扉、仕上げ記載なし	当初建具にペンキ塗り ※下に当初の仕上げが残る可能性あり
建具 (北面窓)	基準 1	防火扉	当初 (推定)
照明	基準 4	記載なし	蛍光灯

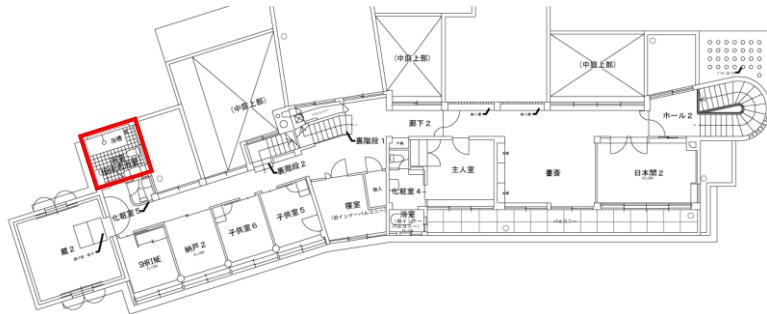
## 2階 浴室（旧洋式浴室）【保全部分】

部位	基準	竣工時仕様	現在
床組	基準1	記載なし	当初（推定）
床面	基準4	タイル張り	新規タイル張り
壁	躯体：基準1 仕上：基準4	タイル張り	新規タイル張り
壁面付石鹼入れ	基準4	記載なし	新規（位置は同じ）
天井	基準4	記載なし	ペンキ塗り
建具（東面窓）	基準4	記載なし	アルミサッシ
建具（西面窓）	基準4	記載なし	アルミサッシ
建具（南面扉）	基準4	記載なし	新規
カーテン（東面窓）	基準4	なし	新規
カーテン（西面窓）	基準4	なし	新規
カーテンレール（東面）	基準4	なし	新規
カーテンレール（西面）		なし	新規
棚（西面）	基準1	コンクリート棚	当初（推定）
鏡	基準4	記載なし	新規
洗面台	基準4	洗面器部分両脇は硝子棚、下にタオル掛けパイプが付く	新規
便器	基準4	記載なし	新規
浴槽	基準4	記載なし	新規
照明（天井）	基準4	記載なし	蛍光灯
照明（洗面台前）	基準4	記載なし	蛍光灯
暖房器具	基準2	記載なし	新規ラジエーター（鋳鉄製）

- ・積極的な復原は行わない。

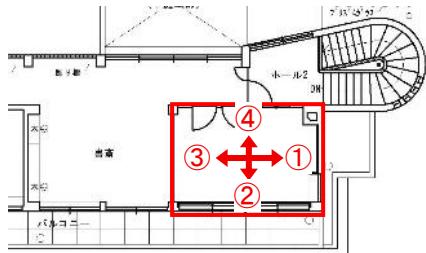
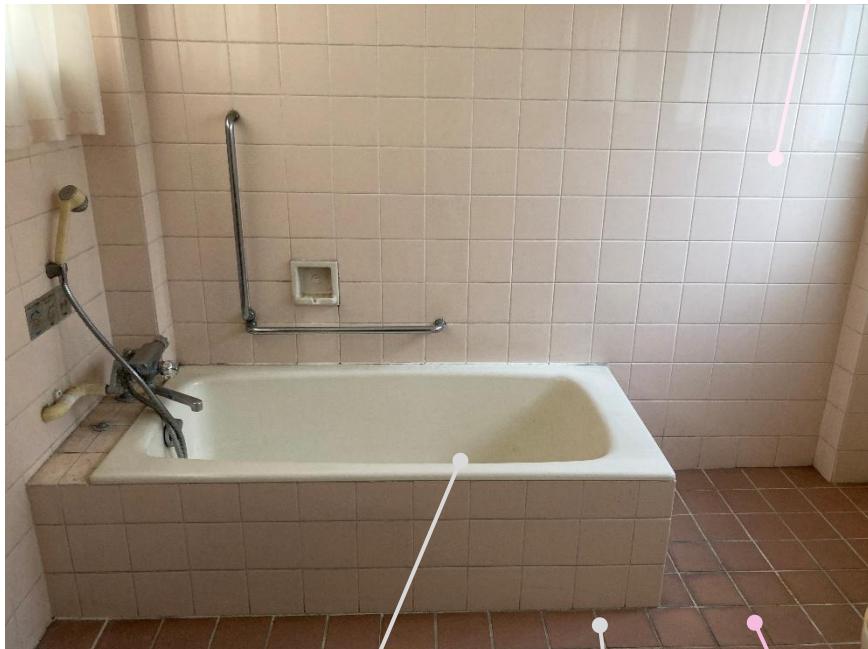
## 2階 浴室(旧洋式浴室)【保全部分】 ④北面1

**壁 :**  
躯体 : 基準 1  
仕上 : 基準 4

浴槽 : 基準 4

床面 : 基準 4

床組 : 基準 1

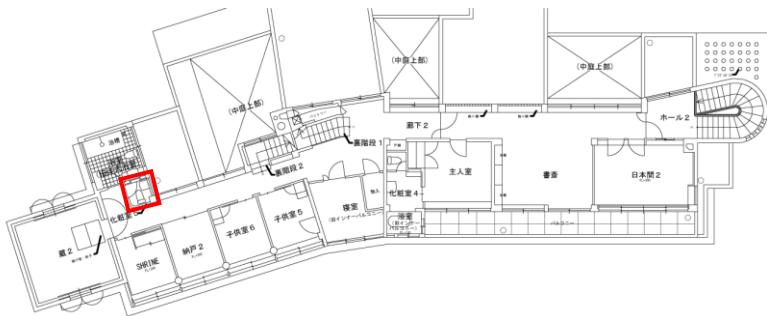
## 2階 化粧室5【保全部分】

部位	基準	竣工時仕様	現在
床組	基準1	記載なし	当初（推定）
床面	基準4	記載なし	塩ビシート張り
壁	躯体：基準1 仕上：基準4	記載なし	クロス張り ※下に当初の仕上げが残る可能性あり
天井	躯体：基準1 仕上：基準4	記載なし	ペンキ塗り
建具（東面窓）	基準4	記載なし	アルミサッシ
建具（西面扉）	基準1	記載なし	当初（推定）
カーテンレール（東面）	基準4	記載なし	新規
鏡	基準4	なし	新規
洗面台	基準4	記載なし	新規（位置も変更）
便器	基準4	記載なし	新規（位置も変更）
照明	基準4	記載なし	蛍光灯

- ・積極的な復原は行わない。

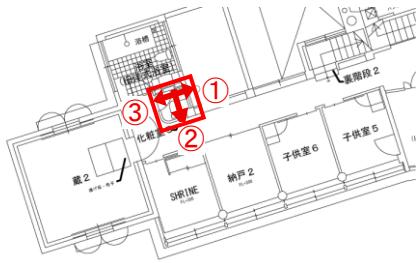
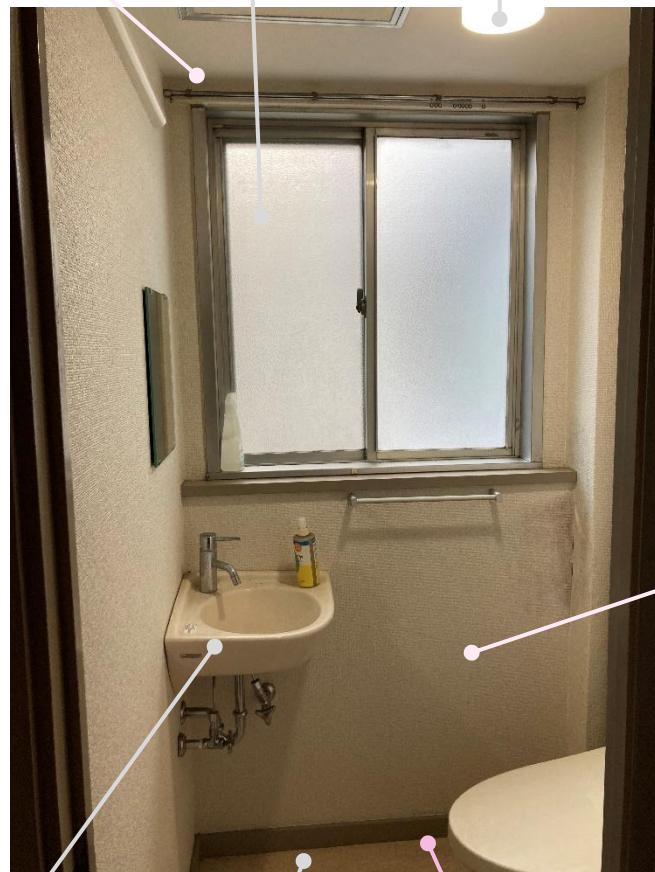
## 2階 化粧室5【保全部分】①東面

天井：  
躯体：基準 1  
仕上：基準 4

建具：基準 4

照明：基準 4

洗面台：基準 4

床面：基準 4

床組：基準 1

壁：  
躯体：基準 1  
仕上：基準 4

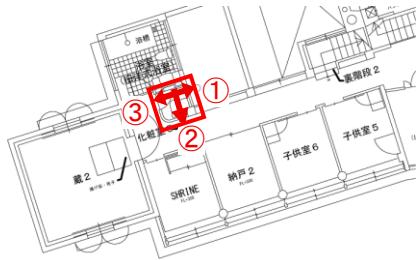
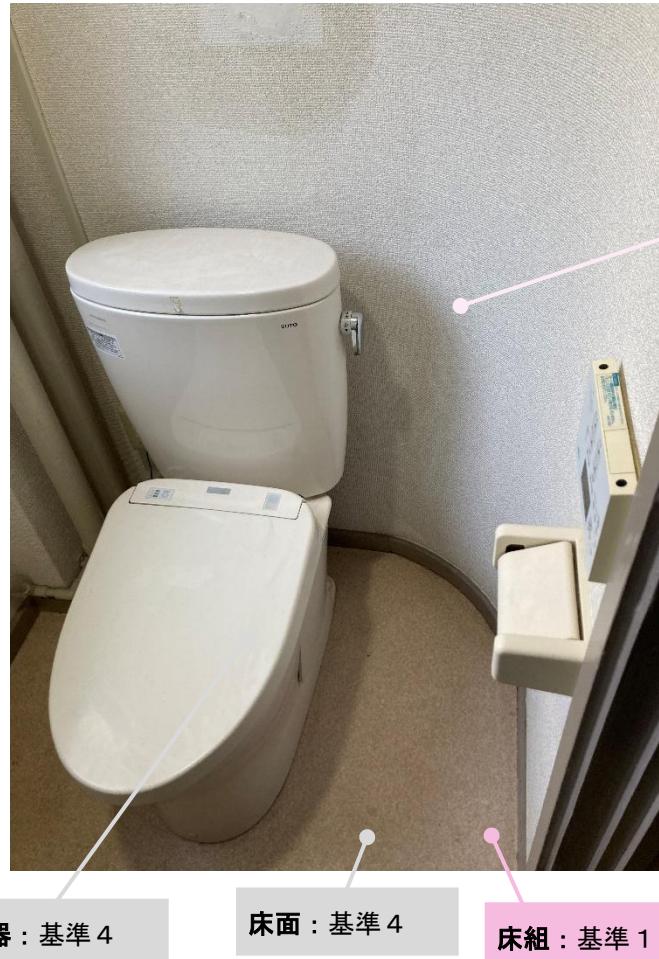
## 2階 化粧室5【保全部分】②南面1

**壁 :**  
躯体 : 基準 1  
仕上 : 基準 4

便器 : 基準 4

床面 : 基準 4

床組 : 基準 1

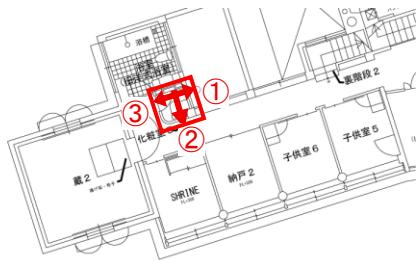
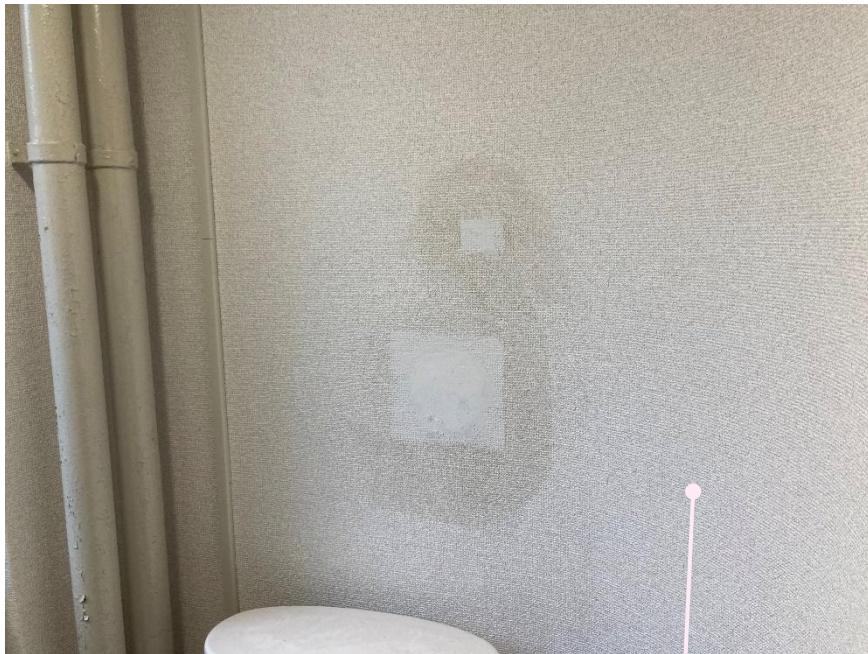
## 2階 化粧室5【保全部分】②南面2

壁：  
躯体：基準1  
仕上：基準4

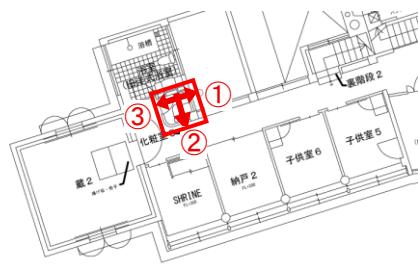
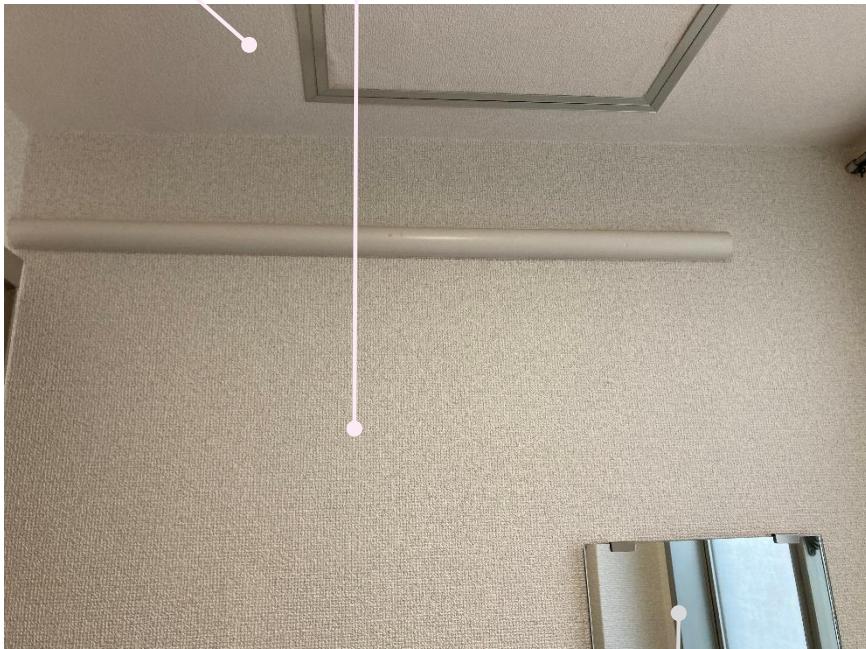
## 2階 化粧室5【保全部分】③西面2

### 天井 :

躯体 : 基準 1  
仕上 : 基準 4

### 壁 :

鏡 : 基準 4

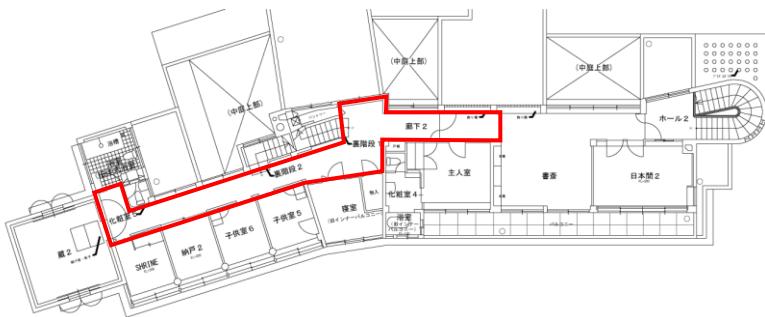
## 2階 廊下2【保存部分】

部位	基準	竣工時仕様	現在
床組	基準1	記載なし	当初（推定）
床面	基準4	檜材床板・杉材荒床・木下地	塩ビシート ※下に当初の仕上げが残る可能性あり
壁	躯体：基準1 仕上：基準3	記載なし	ペンキ塗り ※下に当初の仕上げが残る可能性あり
天井	躯体：基準1 仕上：基準3 ⇒復原後基準2	1階廊下・2階子供室と同様とするとボード張り	新規ボード ※内側に当初の天井板が残る
天井（納戸・SHRINE前）	基準1	1階廊下・2階子供室と同様とするとボード張り	当初（推定）
建具（北面窓）	基準4	記載なし	アルミサッシ
建具（蔵扉）		記載なし	ペンキ塗り ※下に当初の仕上げが残る可能性あり
カーテン（北面窓）	基準4	記載なし	新規
カーテンレール（北面）	基準4	記載なし	新規
棚（北側窓前）	基準4	記載なし	新規
照明（天井）	基準4	記載なし	蛍光灯
照明（壁付）	基準4	記載なし	蛍光灯

- ・基準4の部分は可能な限り復原する。

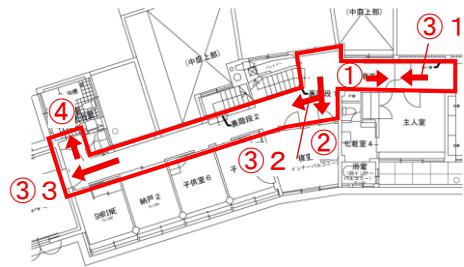
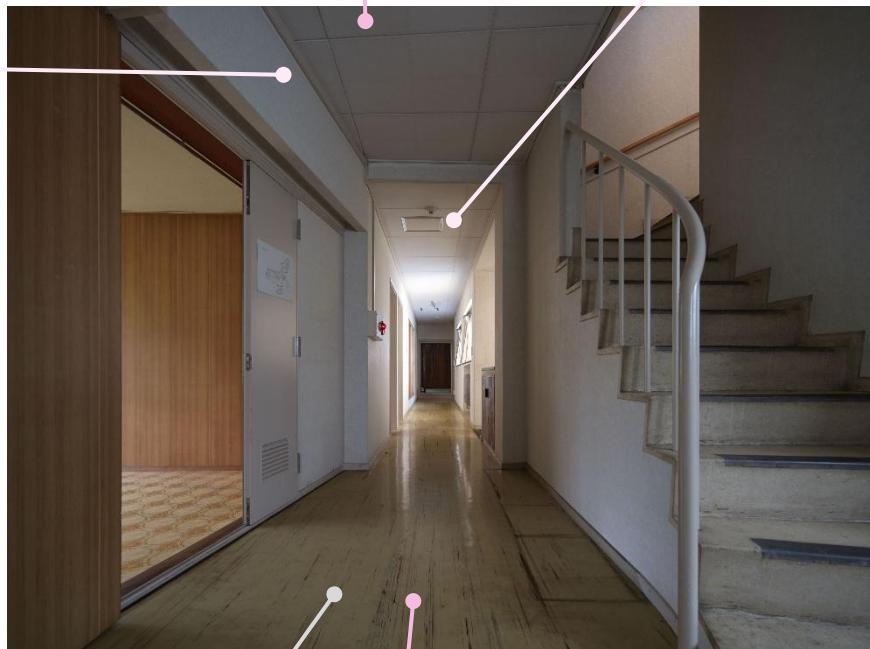
## 2階 廊下2【保存部分】 ③西面2

天井（西側）：基準1

天井（東側）：

軀体：基準1 仕上：基準3

壁：  
軀体：基準1  
仕上：基準3

床面：基準4

床組：基準1

復原後：ボード張り

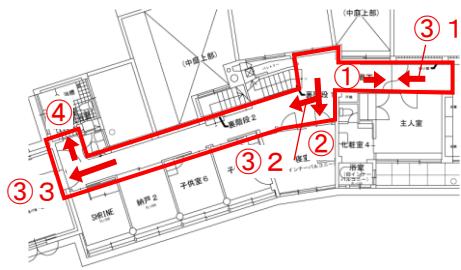
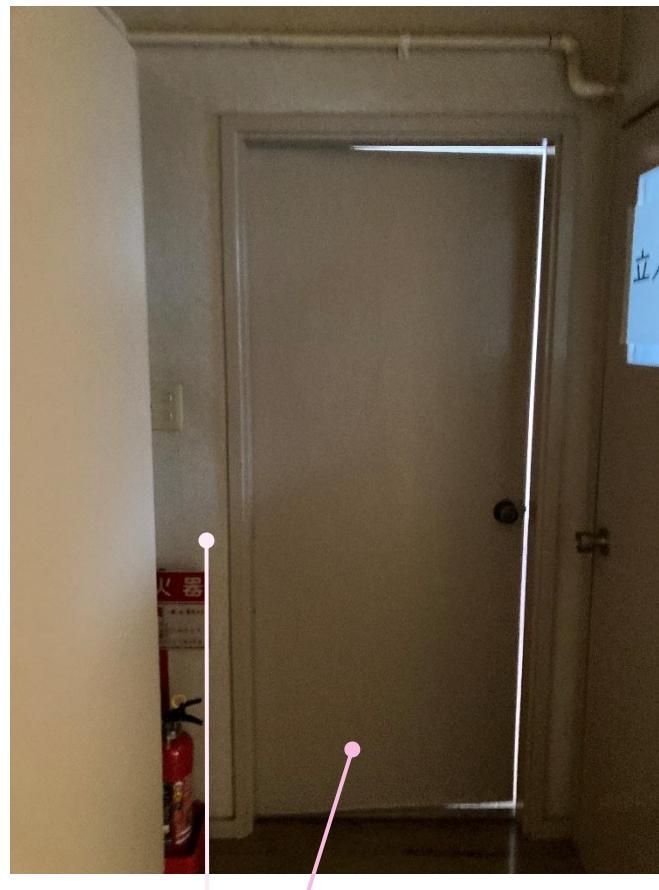
## 2階 廊下2【保存部分】 ④北面(浴室前)

壁：  
躯体：基準1  
仕上：基準3

建具：基準1

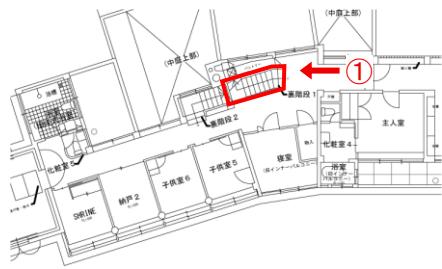
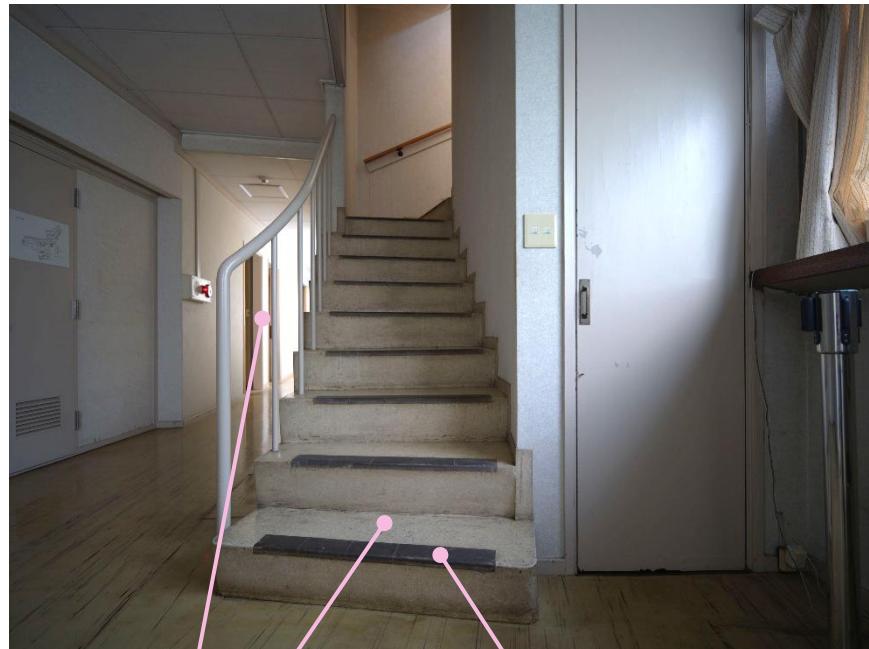
## 2階 裏階段1【保存部分】①

手摺り：基準 1

踏面：基準 1

滑り止め：基準 1

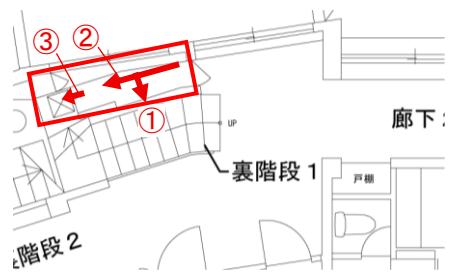
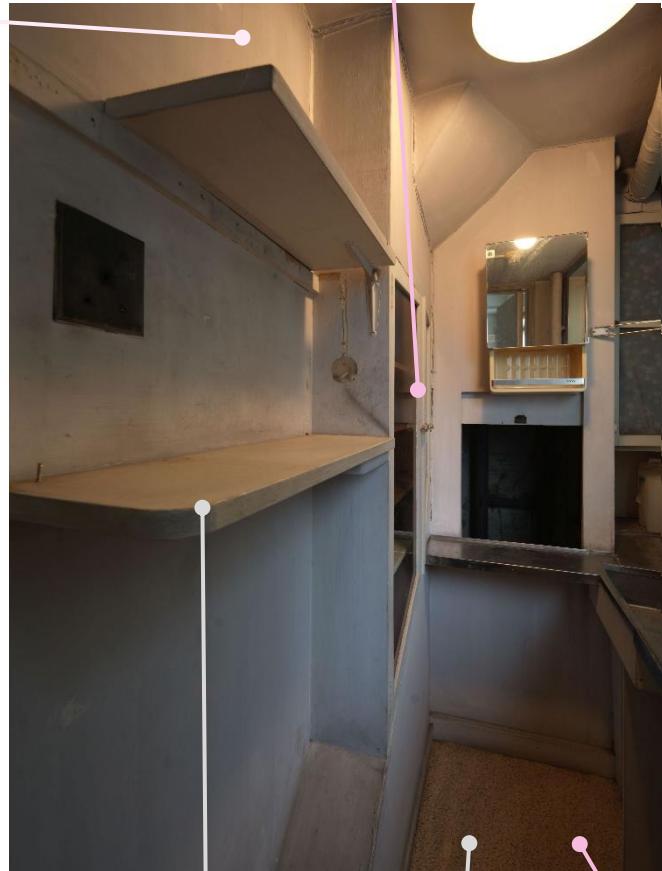
## 2階 パントリー【保全部分】 ①南面1

茶器戸棚：基準 1

壁：  
躯体：基準 1  
仕上：基準 4

棚：基準 4

床面：基準 4

床組：基準 1

- ・基準 4 の部分は可能な限り復原する。

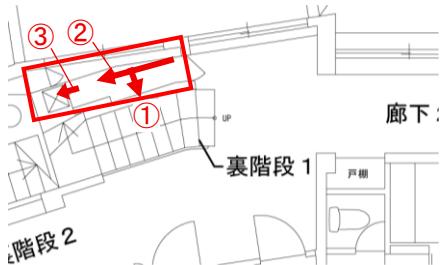
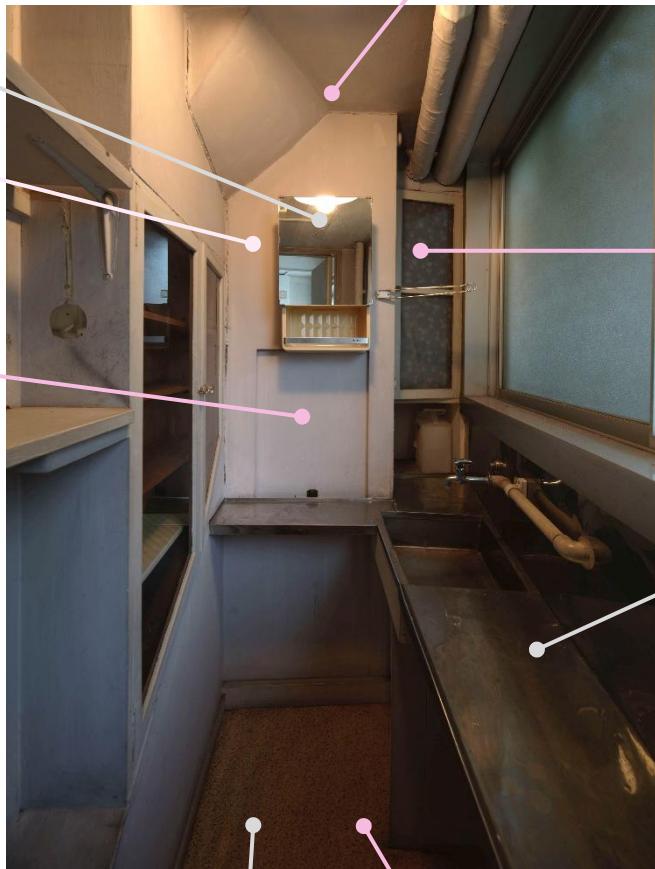
## 2階 パントリー【保全部分】②西面

天井：  
躯体：基準1  
仕上：基準4

鏡：基準4

壁：  
躯体：基準1  
仕上：基準4

リフト：基準1

建具：  
枠：基準1  
ガラス：基準4

流し：基準4

床面：基準4

床組：基準1

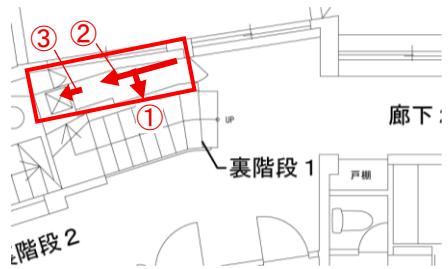
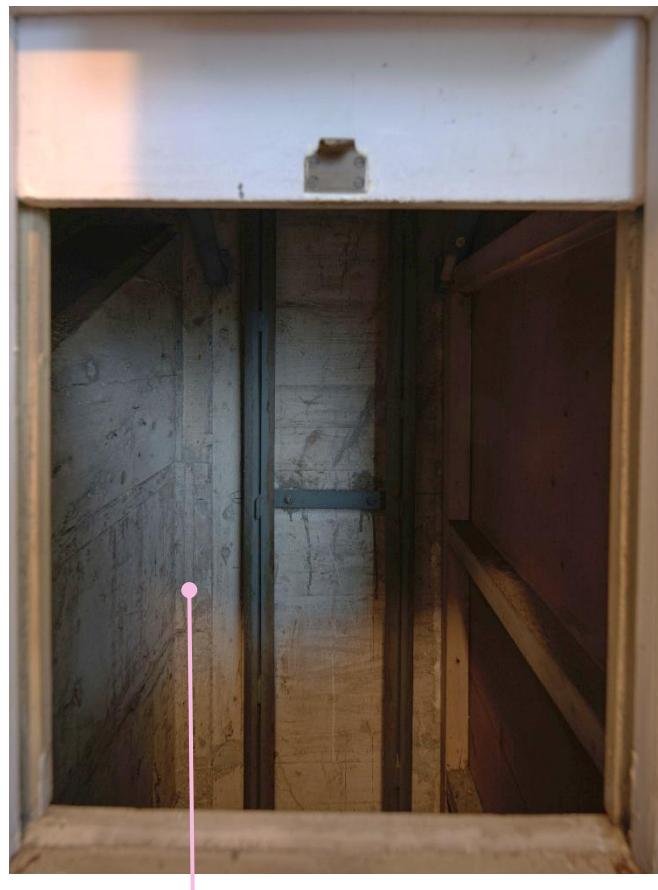
## 2階 パントリー【保全部分】 ③リフト1

リフト内壁：基準 1

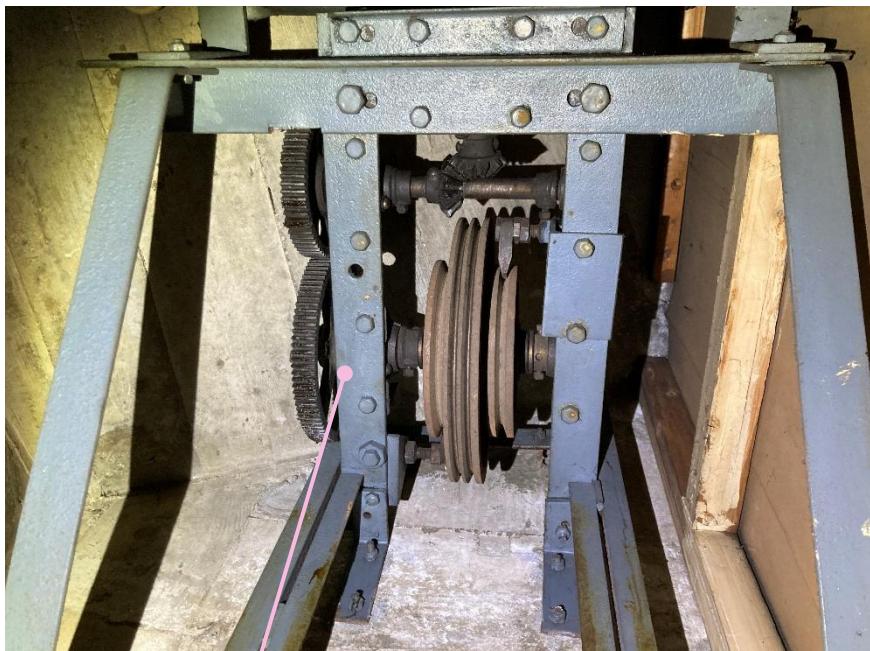
## 2階 パントリー【保全部分】 ③リフト2(内部を見上げる)

リフト内機械：基準 1

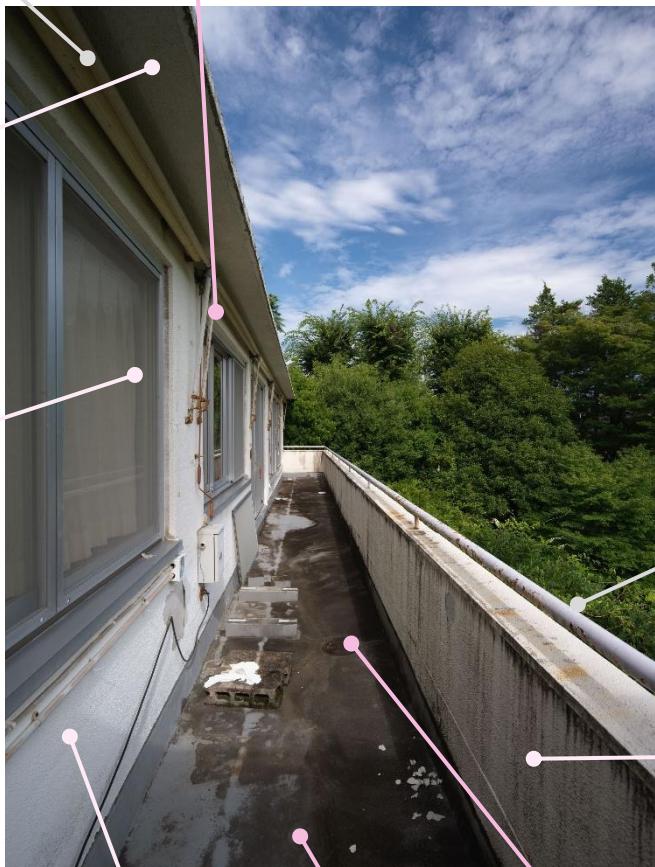
## 2階 バルコニー【保存部分】①東面

オーニング：基準 4

オーニング取付金具：基準 1

軒裏：  
転体：基準 1  
仕上：基準 3

建具：基準 4

手摺：基準 4

外壁：  
転体：基準 1  
仕上：基準 3

外壁：  
転体：基準 1 仕上：基準 3

床：基準 1

排水口：基準 1

復原後：基準 2  
(コンクリート  
打放し)

復原後：基準 2  
(スチールサッ  
シ)

復原後：基準 2  
(コンクリート打放し)

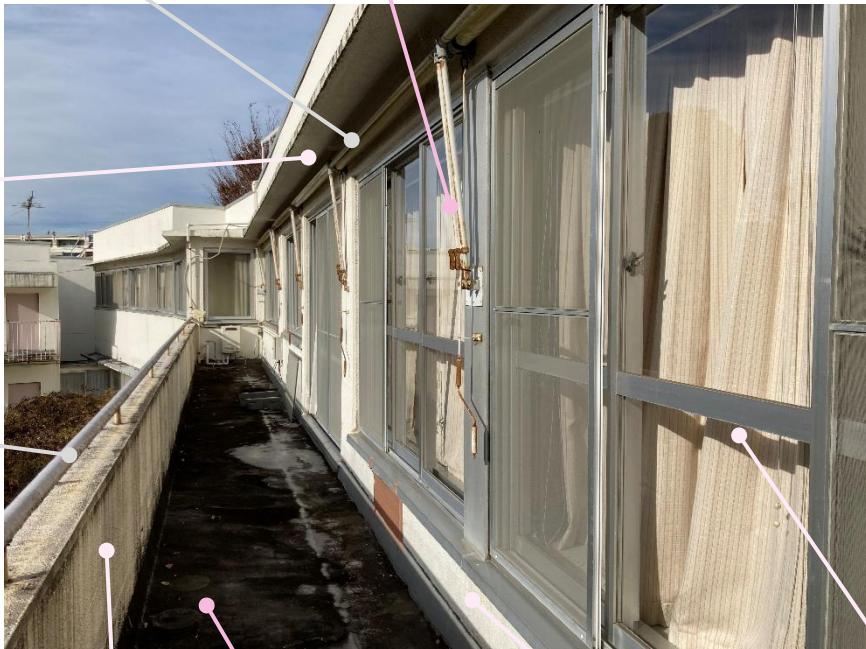
## 2階 バルコニー【保存部分】②西面

オーニング：基準 4

オーニング取付金具：基準 1

軒裏：

躯体：基準 1

仕上：基準 3

手摺：基準 4

外壁：

躯体：基準 1 仕上：基準 3

建具：基準 4

復原後：基準 2  
(コンクリート  
打放し)

復原後：基準 2  
(コンクリート打放し)

復原後：基準 2  
(スチールサッシ)

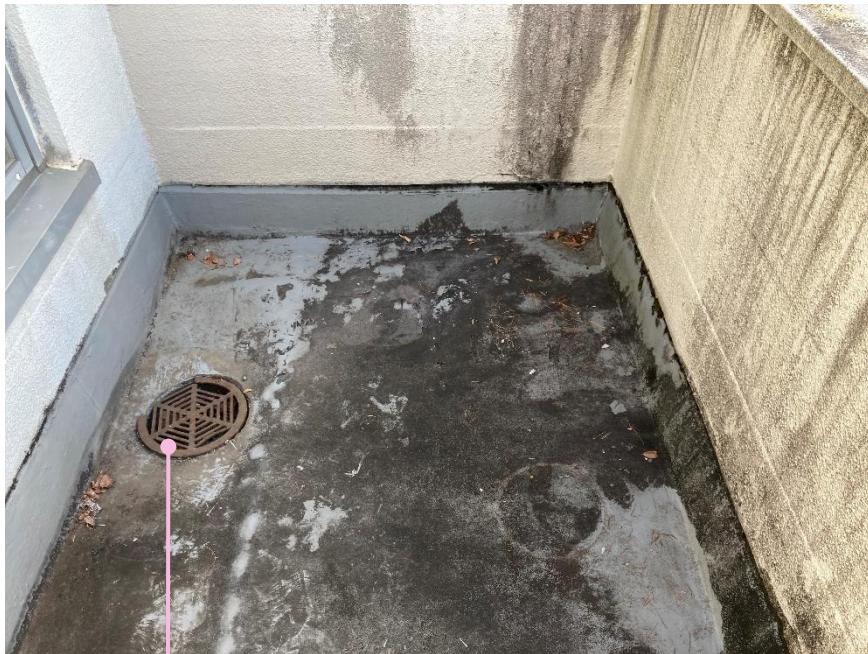
## 2階 バルコニー【保存部分】 ③排水口

排水口：基準 1

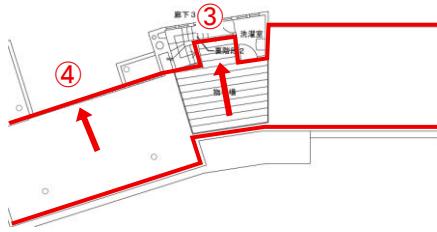
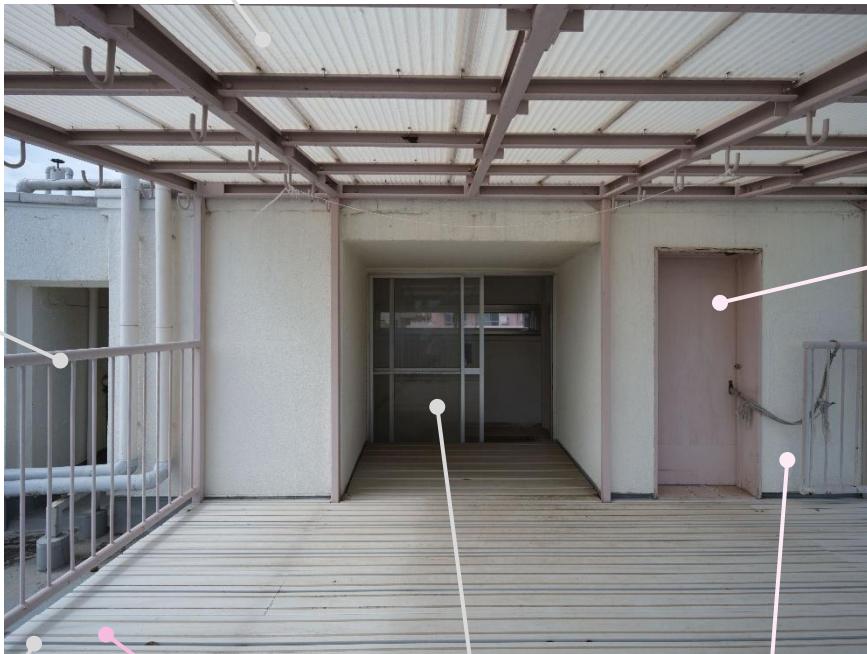
## 屋上【保全部分】③北面(物干し場部分)

天井：基準 4

手摺：基準 4

建具：  
本体：基準 1  
仕上：基準 3

床面：基準 4

床組：基準 1

建具：基準 4

壁：

躯体：基準 1  
仕上：基準 3

復原後：基準 2  
(コンクリート打ち放し)

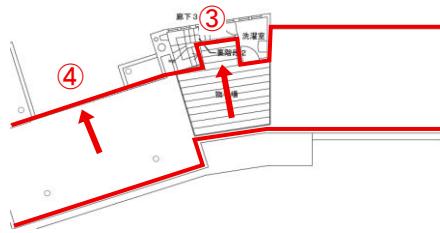
## 屋上【保全部分】④北面(西側旧ペントハウス部分)

床面：基準4

床組：基準1

壁：

躯体：基準1

仕上：基準3

復原後：基準2  
(コンクリート打ち放し)

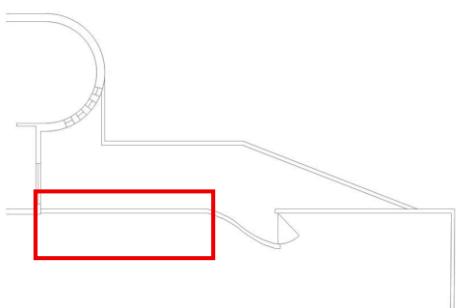
## 塀【保存部分】

部位	基準	竣工時仕様	現在
塀	躯体：基準1 仕上：基準3 ⇒復原後基準2	コンクリート打ち放し	ペンキ塗り ※下に当初の仕上げが残存

### ■復原の方針

- ・基準4の箇所もあるが、優先的には復原しない。

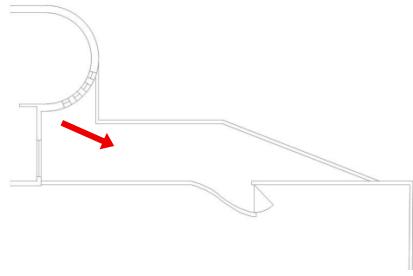
## 塀【保存部分】

塀：  
躯体：基準1  
仕上：基準3

復原後：基準2  
(コンクリート打ち放し)

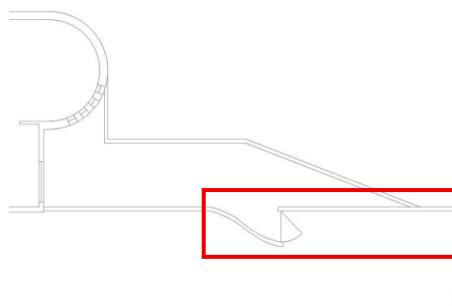
## 塙【その他部分】

部位	基準	竣工時仕様	現在
外壁	躯体：基準1 仕上：基準3 ⇒復原後基準2	コンクリート打ち放し	ペンキ塗り ※下に当初の仕上げが残存
門扉	基準4	記載なし	新規

- 復原は行わず、公園施設との関係を踏まえて撤去を検討する。

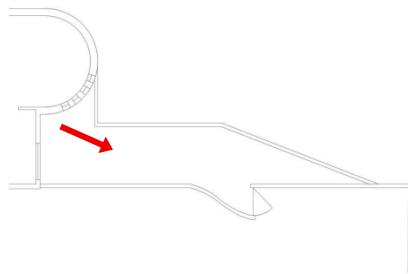
## 塀【その他部分】

**塀 :**  
躯体 : 基準 1  
仕上 : 基準 4

**門扉 :** 基準 4
