資料編 部位の設定【1階】

資-1階-44 国登録有形文化財(建造物)旧赤星鉄馬邸 保存活用計画

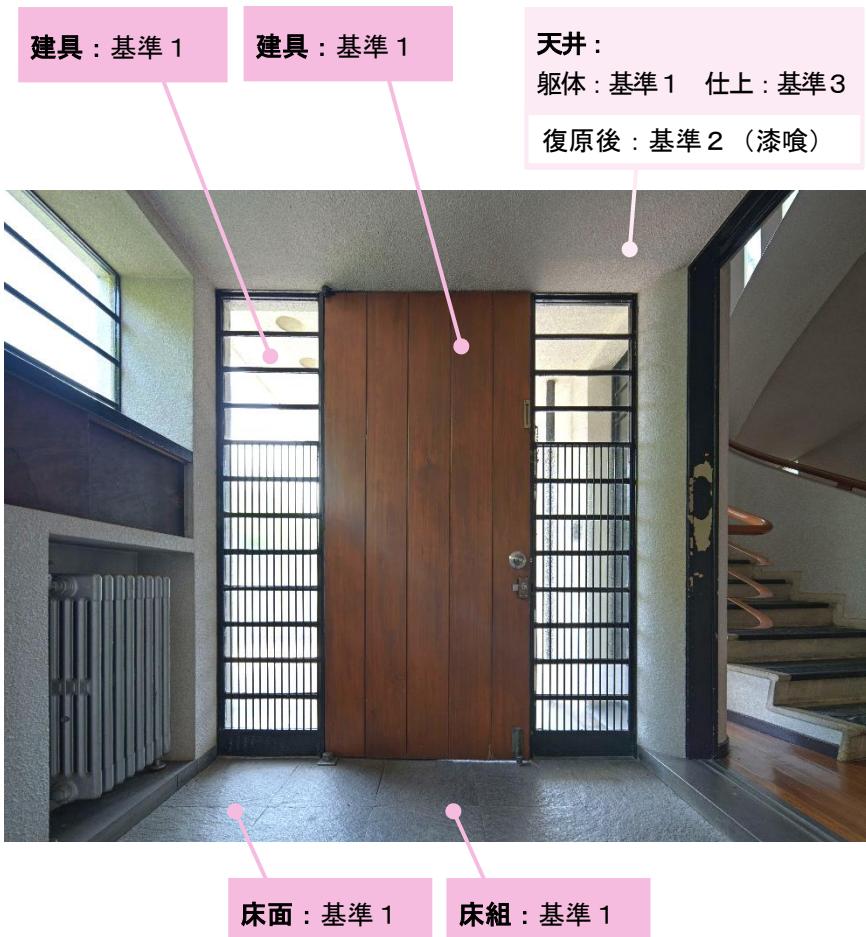
1階 玄関【保存部分】①東面

部位	基準	竣工時仕様	現在
床組	基準1	記載なし	当初（推定）
床面	基準1	硬質石	当初（推定）
敷居	基準1	記載なし	当初（推定）
壁	躯体：基準1 仕上：基準3 ⇒復原後基準2	布張りラッカ一仕上げ (剥がし試験結果より)	吹付タイル ※下に当初の仕上げが残る可能性あり
天井	躯体：基準1 仕上：基準3 ⇒復原後基準2	廊下と同一とすれば漆喰	吹付タイル ※下に当初の仕上げが残る可能性あり
建具（東面扉）	基準1	記載なし	当初（推定）
建具（東面扉両脇ガラス窓）	基準1	記載なし	当初（推定）
建具（北面窓）	基準1	記載なし	当初（推定）
棚（北面）	基準1	記載なし	当初（推定）
傘立て	上：基準1 下：基準4	上：記載なし 下：なし	上：当初 下：新規
鏡台	基準4	なし	新規
鏡	基準1	記載なし	当初（推定）
照明	基準4	記載なし	蛍光灯
暖房器具	基準2	ラジエーター	新規ラジエーター（鋳鉄製）

- ・基準4の部分は可能な限り復原する。

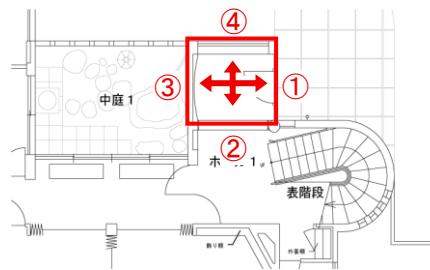
1階 玄関【保存部分】②南面

敷居：基準 1

床面：基準 1

床組：基準 1

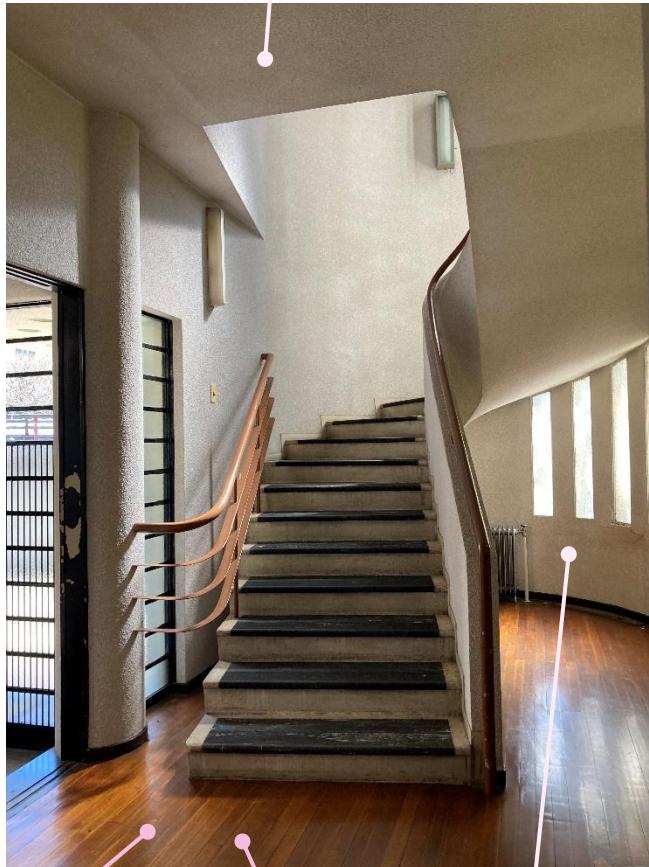
1階 ホール1【保存部分】①東面1

天井 :
躯体 : 基準1 仕上 : 基準3

床面 : 基準 1

床組 : 基準 1

躯体 : 基準1 仕上 : 基準3

復原後 : 基準2 (漆喰)

復原後 : 基準2
(布張りラッカー仕上げ)

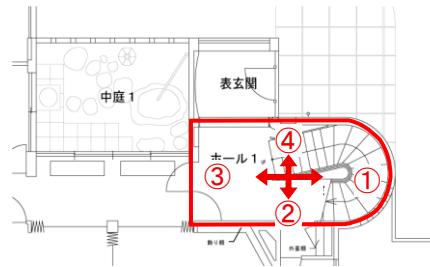
1階 ホール1【保存部分】②南面

天井 :
躯体 : 基準 1 仕上 : 基準 3

壁
躯体 : 基準 1 仕上 : 基準 3
復原後 : 基準 2
(布張りラッカー仕上げ)

床面 : 基準 1

床組 : 基準 1

復原後 : 基準 2 (漆喰)

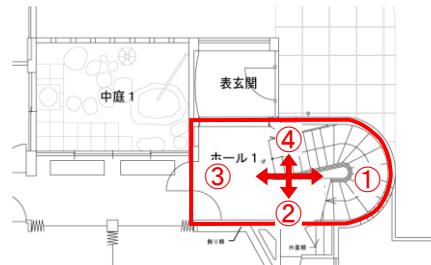
1階 ホール1【保存部分】③西面

天井 :
躯体 : 基準1 仕上 : 基準3
復原後 : 基準2 (漆喰)

床面 : 基準1

床組 : 基準1

躯体 : 基準1 仕上 : 基準3
復原後 : 基準2
(布張りラッカ一仕上げ)

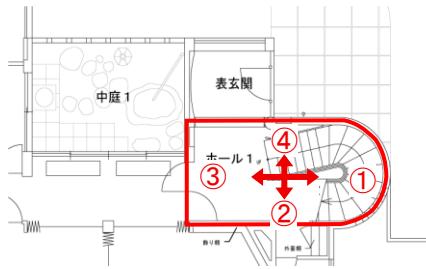
1階 ホール1【保存部分】④北面

天井 :
躯体 : 基準 1 仕上 : 基準 3
復原後 : 基準 2 (漆喰)

床面 : 基準 1

床組 : 基準 1

躯体 : 基準 1 仕上 : 基準 3

復原後 : 基準 2
(布張りラッカー仕上げ)

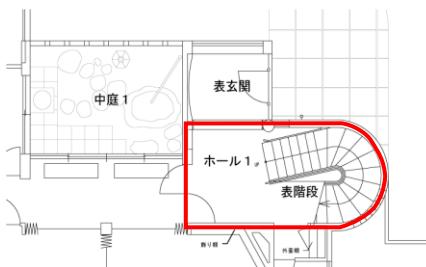
1階 表階段【保存部分】

躯体 : 基準 1 仕上 : 基準 3

復原後 : 基準 2 (漆喰)

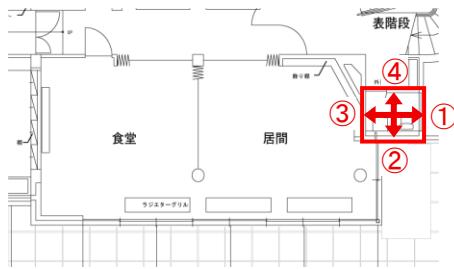
1階 化粧室1【保全部分】①東面2

建具：基準4

壁：
躯体：基準1
仕上：基準4

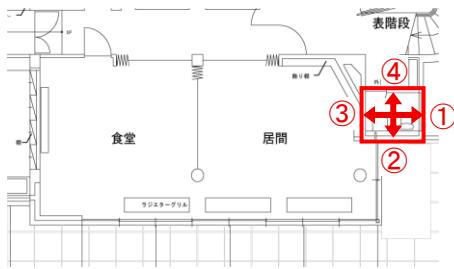
1階 化粧室1【保全部分】①東面3

天井 :
躯体 : 基準 1
仕上 : 基準 4

建具 : 基準 4

壁 :
躯体 : 基準 1
仕上 : 基準 4

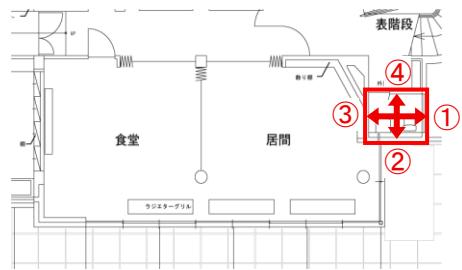
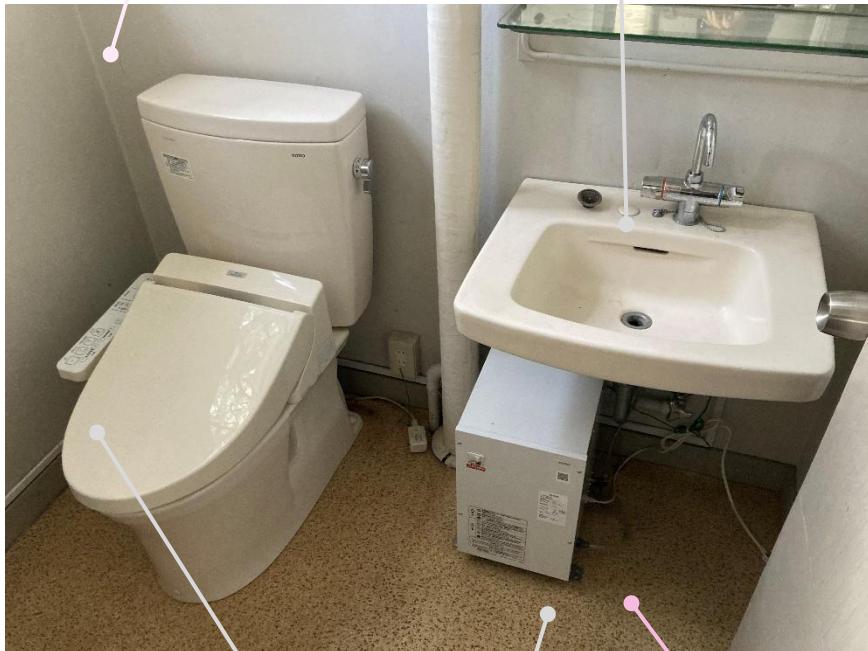
1階 化粧室1【保全部分】②南面1

躯体 : 基準 1
仕上 : 基準 4

手洗い台 : 基準 4

便器 : 基準 4

床面 : 基準 4

床組 : 基準 1

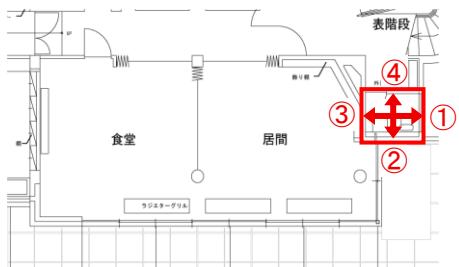
1階 化粧室1【保全部分】③西面

壁：
躯体：基準 1
仕上：基準 4

照明：基準 4

鏡：基準 4

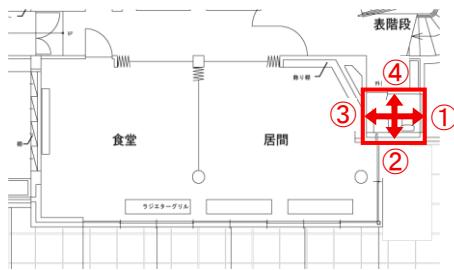
1階 化粧室1【保全部分】④北面1

床面：基準 4

床組：基準 1

建具：基準 4

躯体：基準 1

仕上：基準 4

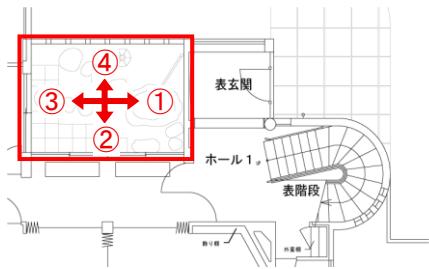
竹筒（鹿威し）：

灯篭の頭：
基準 4

石：基準 4

水盤土台：基準 4

壁：

躯体：基準 1
仕上：基準 3

水盤上部：基準 1

石張舗装：基準 1

復原後：基準 2
(コンクリート・オイルペイント仕上
(青系統の塗装))

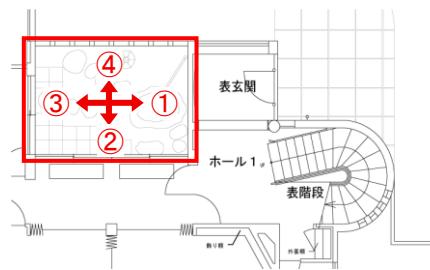
1階 中庭1【保存部分】②南面

壁 :

躯体 : 基準 1

仕上 : 基準 3

石張舗装 : 基準 1

復原後 : 基準 2

(コンクリート・オイルペイント仕上
(青系統の塗装))

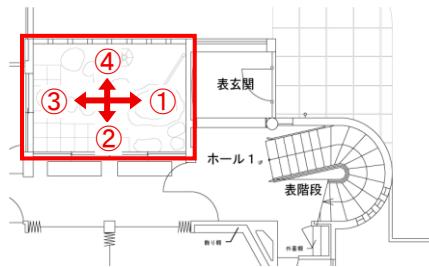
1階 中庭1【保存部分】③西面

石張舗装：基準 1

石：基準 4

壁：

躯体：基準 1

仕上：基準 3

復原後：基準 2

(コンクリート・オイルペイント仕上
(青系統の塗装))

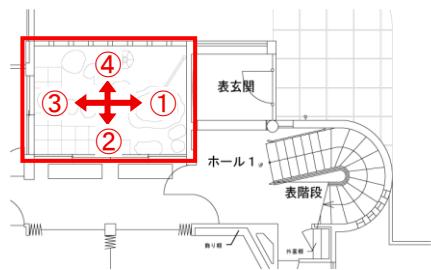
1階 中庭1【保存部分】④北面

壁 :

躯体 : 基準 1
仕上 : 基準 3

灯籠の頭 :

基準 4

復原後 : 基準 2
(コンクリート・オイルペイント仕上
(青系統の塗装))

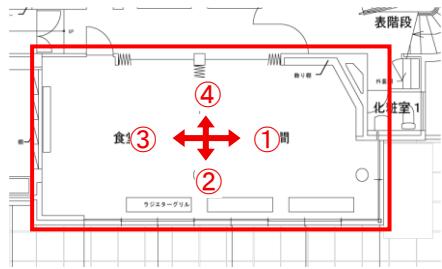
1階 居間・食堂【保存部分】①東面

天井 :
躯体 : 基準 1
仕上 : 基準 3
復原後 : 基準 2
(plaster,
finished with a
flat oil paint)

羽目板 : 基準

照明 : 基準 4

建具 : 基準 4

棚 : 基準 4
復原後 : 基準 2
(コンクリート
ラッカーリ仕上
げ)

**カーテン
レール :
基準 4**

**カーテン :
基準 4**

**造り付け家
具 : 基準 1**

暖炉 : 基準 1

暖炉前床 : 基準 4

床組 : 基準 1

床面 : 基準 1

柱 :
躯体 : 基準 1 仕上 : 基準 3

**ラジエーター
グリル : 基準
1**

復原後 : 基準 2
(スチールサッ
シ)

復原後 : 基準 2
(plaster, finished with a
flat oil paint (漆喰の上に
布張りペンキ塗り))

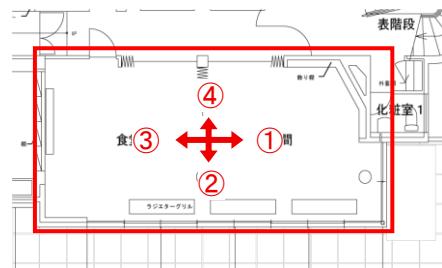
1階 居間・食堂【保存部分】②南面

天井 :
躯体 : 基準 1 仕上 : 基準 3

照明 : 基準 4

カーテン
レール :
基準 4

カーテン :
基準 4

シャッター :
基準 1

建具 : 基準 4
復原後 : 基準 2
(スチールサッシ)

ラジエーターグリル :
基準 1

床組 : 基準 1

床面 : 基準 1

柱 :
躯体 : 基準 1 仕上 : 基準 3

復原後 : 基準 2
(plaster, finished with a flat oil paint (漆喰の上に布張りペンキ塗り))

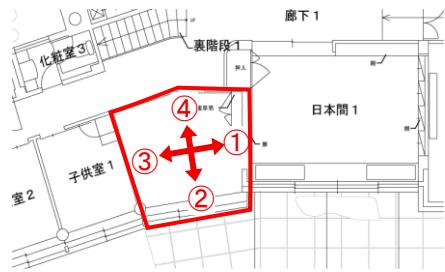
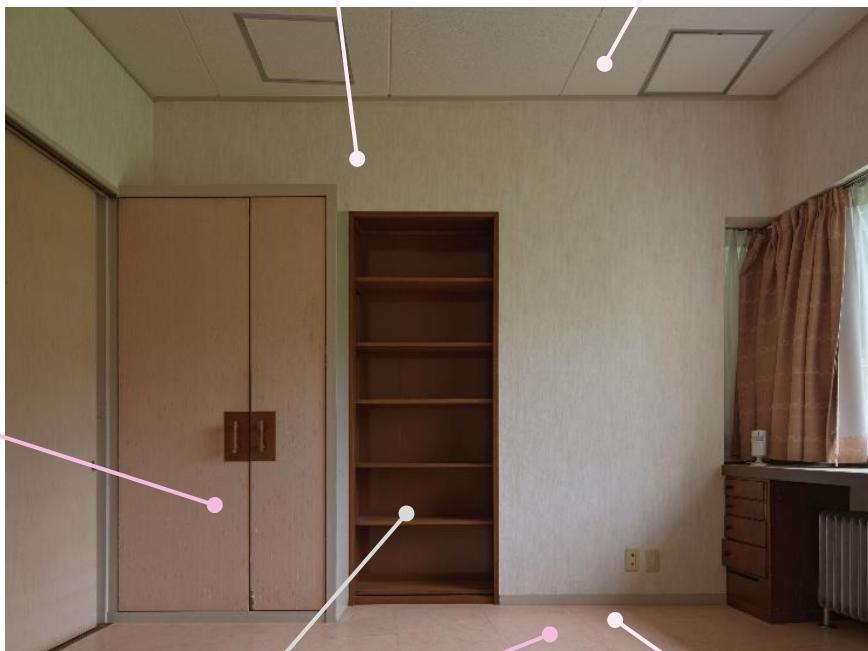
1階 夫人室【保存部分】①東面

壁 :

躯体 : 基準 1 仕上 : 基準 3

天井 :

復原後 : 基準 2
(剥がし後の仕上げに準じる)

復原後 : 基準 2
(ボード張り)

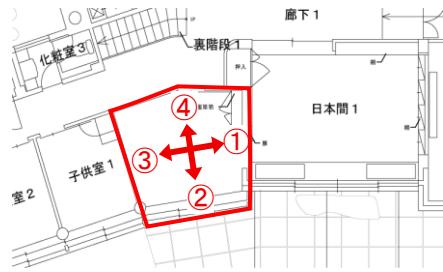
1階 夫人室【保存部分】②南面

壁 :
躯体 : 基準 1 仕上 : 基準 3
復原後 : 基準 2
(剥がし後の仕上げに準じる)

天井 :
躯体 : 基準 1 仕上 : 基準 3
復原後 : 基準 2
(ボード張り)

照明 : 基準 4

建具 : 基準 4

床面 : 基準 4

床組 : 基準 1

復原後 : 基準 2
(檜材床板・杉
材荒床・木下
地)

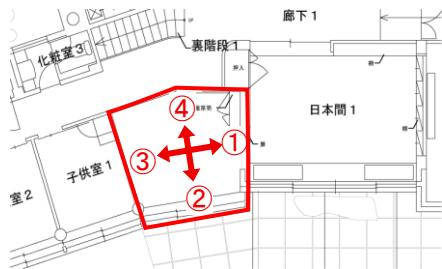
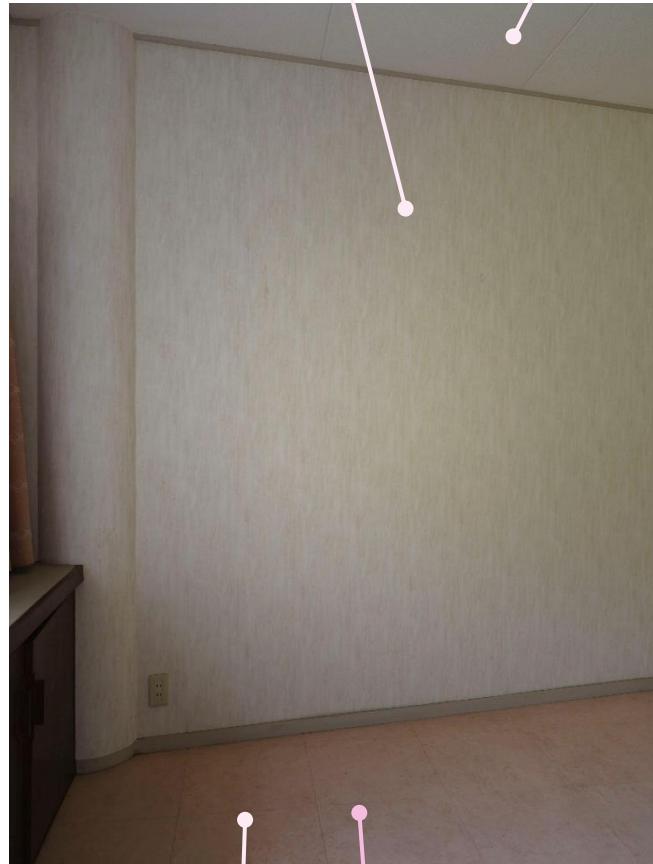
1階 夫人室【保存部分】③西面

壁 :

躯体 : 基準 1 仕上 : 基準 3

天井 :

床面 : 基準 4

復原後 : 基準 2
(剥がし後の仕上げに準じる)

復原後 : 基準 2
(ボード張り)

復原後 : 基準 2
(檜材床板・杉
材荒床・木下
地)

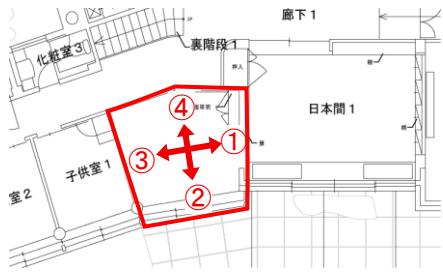
1階 夫人室【保存部分】④北面

壁 :

躯体 : 基準 1 仕上 : 基準 3

天井 :

床面 : 基準 4

復原後 : 基準 2
(剥がし後の仕上げに準じる)

復原後 : 基準 2
(ボード張り)

復原後 : 基準 2
(檜材床板・杉材荒床・木下地)

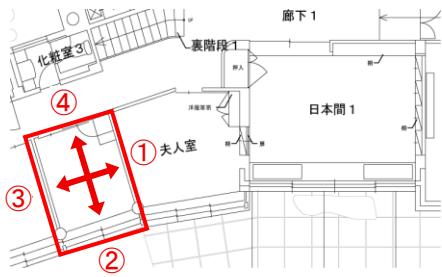
1階 子供室1【保存部分】①東面

壁 :
躯体 : 基準 1 仕上 : 基準 3
復原後 : 基準 2
(布張りペンキ塗り)

壁 (夫人室境) : 基準 4
復原後 : 基準 2
(布張りスクリーン)

天井 :
躯体 : 基準 1 仕上 : 基準 3
復原後 : 基準 2
(ボード張り)

床面 : 基準 4

復原後 : 基準 2
(檜材床板・杉
材荒床・木下
地)

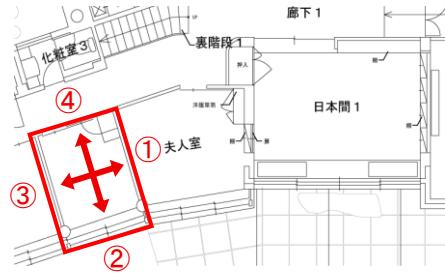
1階 子供室1【保存部分】②南面

壁 :

躯体 : 基準1 仕上 : 基準3

天井 :

建具 : 基準4

床面 : 基準4

復原後 : 基準2
(布張りペンキ塗り)

復原後 : 基準2
(ボード張り)

復原後 : 基準2
(檜材床板・杉
材荒床・木下
地)

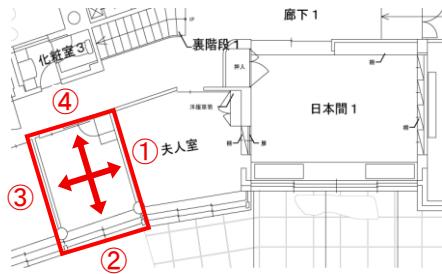
1階 子供室1【保存部分】③西面

壁 (子供室2境) : 基準4

天井 :

軀体 : 基準1 仕上 : 基準3

柱 :

軀体 : 基準1 仕上 : 基準4

床面 : 基準4

復原後 : 基準2
(引き戸)

復原後 : 基準2
(ボード張り)

復原後 : 基準2
(コンクリート布張りラッカー
仕上げ)

復原後 : 基準2
(檜材床板・杉
材荒床・木下
地)

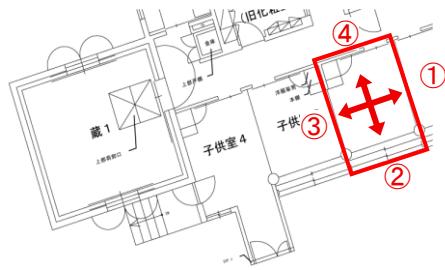
1階 子供室2【保全部分】②南面

壁 :
躯体 : 基準 1 仕上 : 基準 3
復原後 : 基準 2
(布張りペンキ塗り)

天井 :
躯体 : 基準 1 仕上 : 基準 3
復原後 : 基準 2
(ボード張り)

ラジエーター :
基準 4

床面 : 基準 4

柱 :
躯体 : 基準 1 仕上 : 基準 4

復原後 : 基準 2
(檜材床板・杉
材荒床・木下
地)

復原後 : 基準 2
(コンクリート布張りラッ
カー仕上げ)

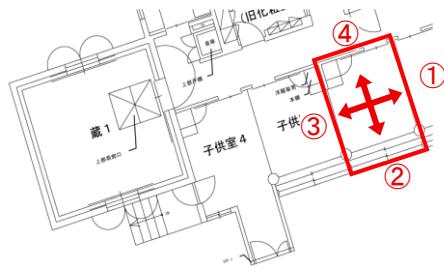
1階 子供室2【保全部分】③西面

壁 :
躯体 : 基準1 仕上 : 基準3

復原後 : 基準2
(布張りペンキ塗り)

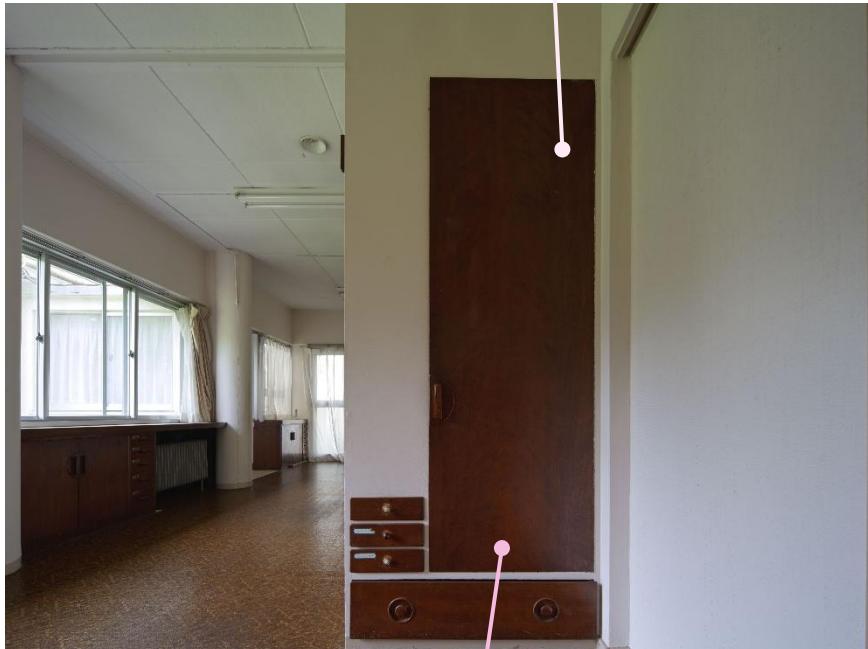
造り付け家具 : 基準1

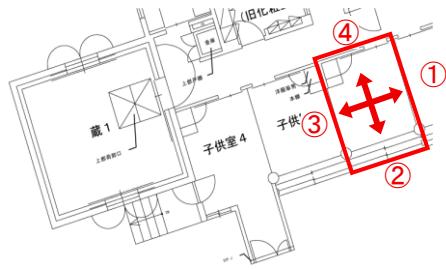
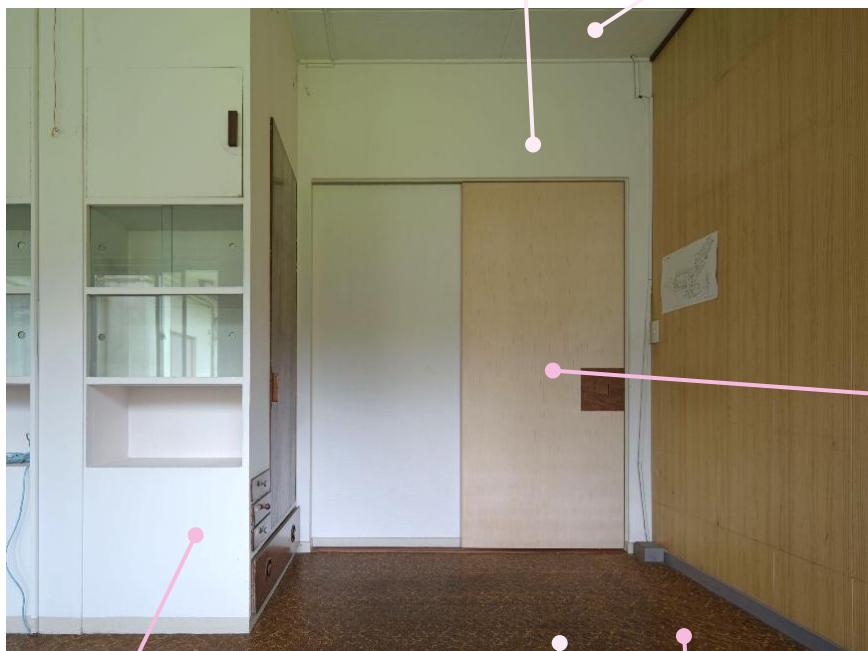
1階 子供室2【保全部分】④北面

壁 :
躯体 : 基準 1 仕上 : 基準 3
復原後 : 基準 2
(布張りペンキ塗り)

天井 :
躯体 : 基準 1 仕上 : 基準 3
復原後 : 基準 2
(ボード張り)

造り付け家具 : 基準 1

床面 : 基準 4

建具 : 基準 1

復原後 : 基準 2
(檜材床板・杉
材荒床・木下
地)

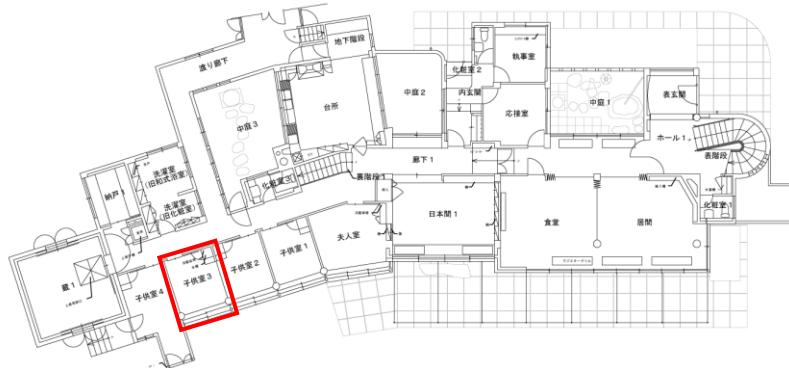
1階 子供室3【保全部分】

部位	基準	竣工時仕様	現在
床組	基準1	記載なし	当初 (推定)
床面	躯体：基準1 仕上：基準3 ⇒復原後基準2	檜材床板・杉材荒床・木下地	塩ビシート張り ※下に当初の仕上げが残る可能性あり
壁	躯体：基準1 仕上：基準3 ⇒復原後基準2	Finished with a flat oil paint (布張りペンキ塗り)	クロス張り ※下に当初の仕上げが残る可能性あり
柱	躯体：基準1 仕上：基準3 ⇒復原後基準2	コンクリート布張りラッカ一仕上げ	ペンキ塗り ※下に当初の仕上げが残る可能性あり
天井	躯体：基準1 仕上：基準3 ⇒復原後基準2	ボード張り	ボード張りペンキ仕上げ ※下に当初の仕上げが残る可能性あり
建具（南面窓）	基準4	内側より格子戸・ガラス障子	アルミサッシ
建具（北面扉）	基準1	記載なし	当初 (推定)
カーテン（南面窓）	基準4	記載なし	新規
カーテンレール（南面）	基準4	記載なし	新規
造り付け家具（南面）	基準1	記載なし	当初 (推定)
造り付け家具（北面）	基準1	記載なし	当初 (推定)
造り付け家具（西面）	基準1	記載なし	当初 (推定)
棚（南面）	基準1	コンクリート	当初 (推定)
照明	基準4	記載なし	蛍光灯
暖房器具（南面）	基準1	ラジエーター	当初ラジエーター (推定)

- ・基準4の部分は可能な限り復原する。

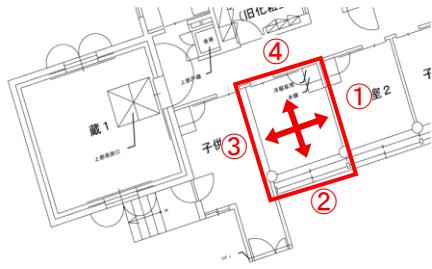
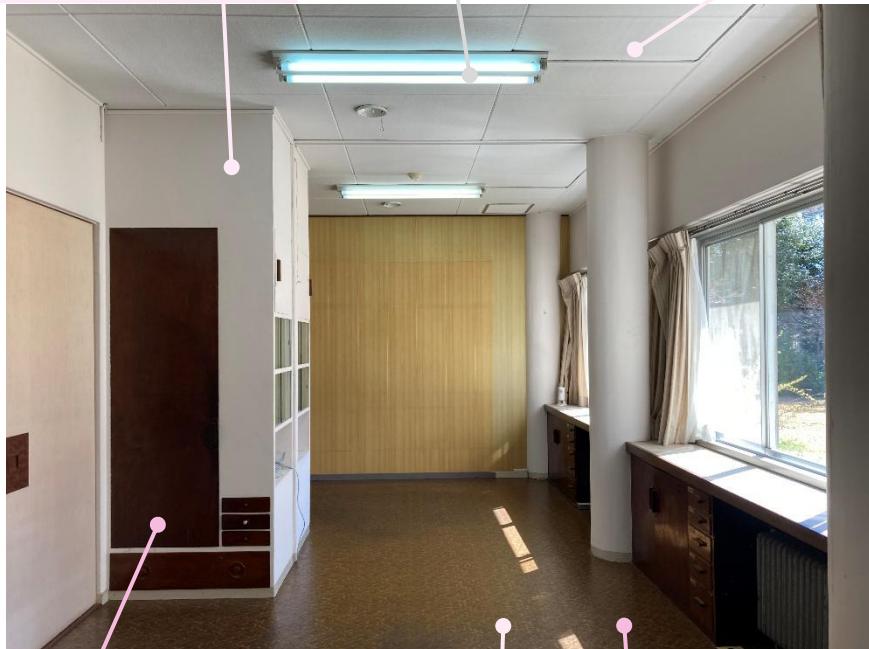
1階 子供室3【保全部分】①東面

壁 :
躯体 : 基準 1 仕上 : 基準 3

照明 : 基準 4

天井 :
躯体 : 基準 1 仕上 : 基準 3

造り付け家具 : 基準 1

床面 : 基準 4

床組 : 基準 1

復原後 : 基準 2
(布張りペンキ塗り)

復原後 : 基準 2
(ボード張り)

復原後 : 基準 2
(檜材床板・杉
材荒床・木下
地)

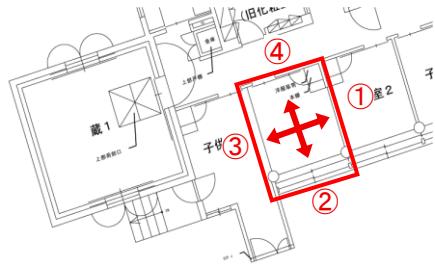
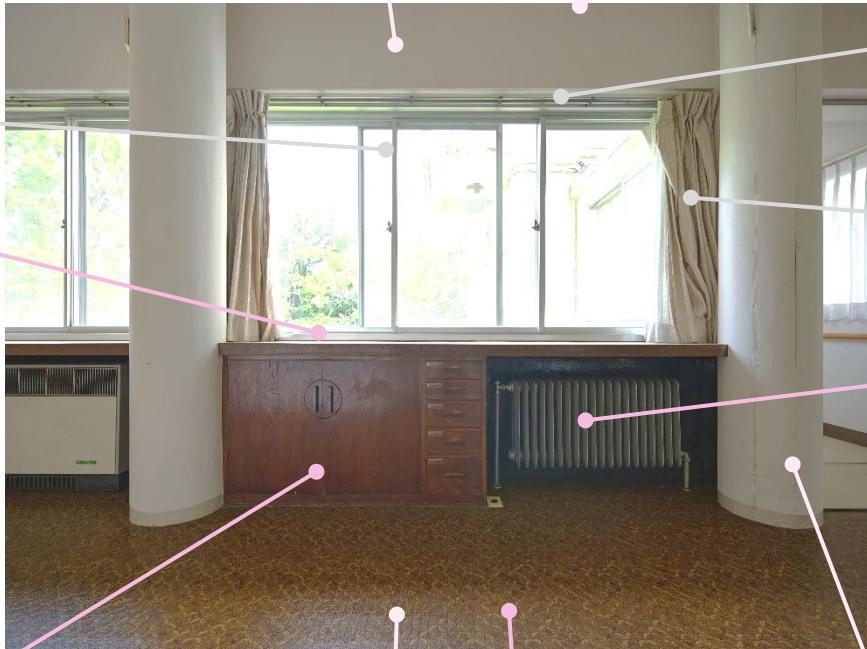
1階 子供室3【保全部分】②南面

壁：
躯体：基準1 仕上：基準3
復原後：基準2
(布張りペンキ塗り)

天井：
躯体：基準1 仕上：基準3
復原後：基準2
(ボード張り)

建具：基準4

棚：基準1

カーテンレール：
基準4

カーテン：
基準4

ラジエーター：
基準1

造り付け家具：基準1

床面：基準4

床組：基準1

柱：
躯体：基準1 仕上：基準4

復原後：基準2
(檜材床板・杉材荒床・木下地)

復原後：基準2
(コンクリート布張りラッカー仕上げ)

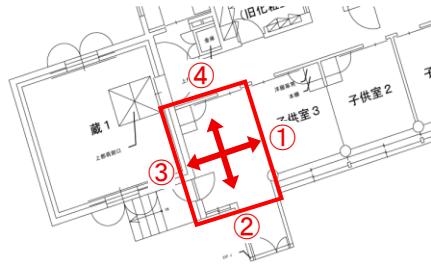
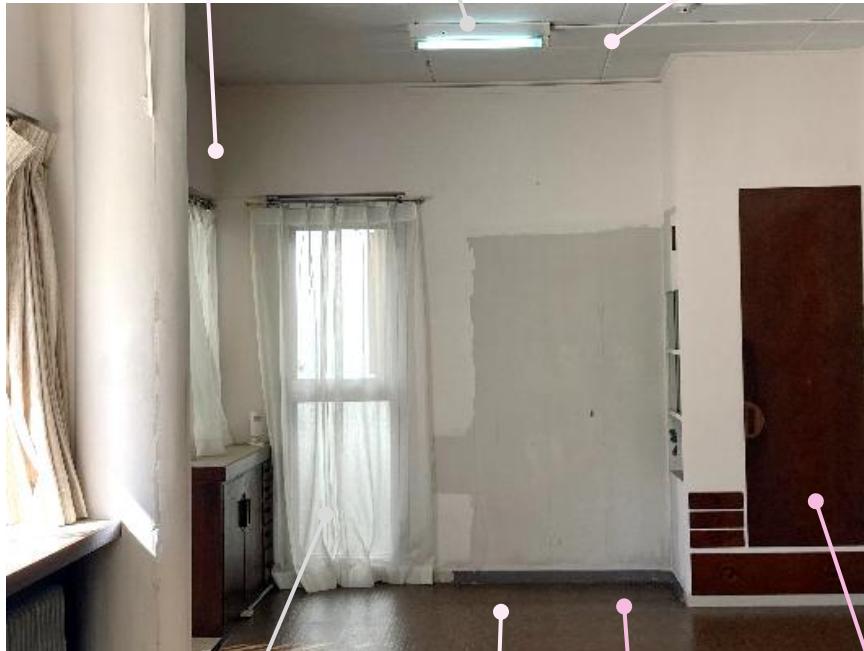
1階 子供室4【保全部分】②西面

壁：
躯体：基準1 仕上：基準3
復原後：基準2
(布張りペンキ塗り)

照明：基準4

天井：
躯体：基準1 仕上：基準3
復原後：基準2
(ボード張り)

建具：基準4

床面：基準4
