資料編 部位の設定【2階】

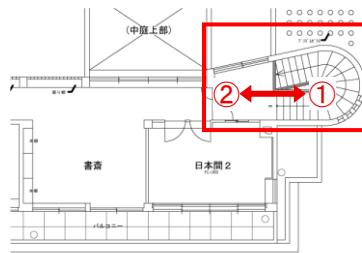
2階 ホール2【保存部分】①東面

天井 :
躯体 : 基準1 仕上 : 基準3
復原後 : 基準2 (漆喰)

照明 : 基準4

壁 :
躯体 : 基準1
仕上 : 基準3
復原後 : 基準2
(漆喰)

床面 : 基準1

床組 : 基準1

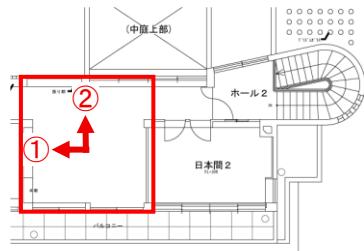
2階 書斎【保存部分】①西面2

暖炉 : 基準 1

暖炉前床 : 基準 1

壁 :

躯体 : 基準 1

仕上 : 基準 3

床面 : 基準 1

床組 : 基準 1

復原後 : 基準 2
(plaster, finished with
a flat oil paint (漆喰の
上に布張りペンキ塗り))

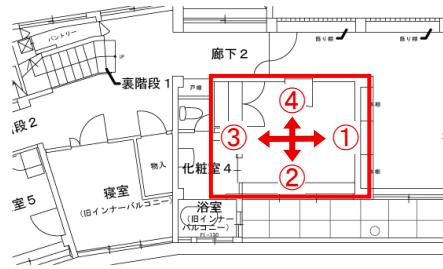
2階 主人室【保存部分】①東面

壁 :
躯体 : 基準 1 仕上 : 基準 3

壁 : 基準 1

天井 :
躯体 : 基準 1 仕上 : 基準 3

床面 : 基準 1

床組 : 基準 1

造り付け家具 : 基準 1

復原後 : 基準 2
(塗装剥がし後の仕上げに準じる)

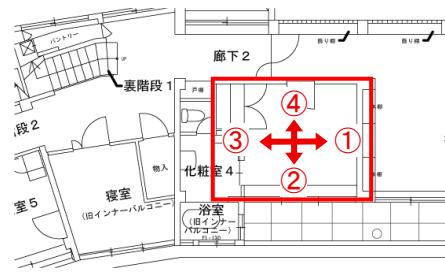
2階 主人室【保存部分】②南面

壁 :

躯体 : 基準 1 仕上 : 基準 3

天井 :

建具 : 基準 4

カーテン
レール :
基準 4

カーテン :
基準 4

ラジエータ
ー : 基準 4

床面 : 基準 1

床組 : 基準 1

造り付け家具 : 基準 1

棚 : 基準 1

復原後 : 基準 2
(塗装剥がし後の仕上げに準じる)

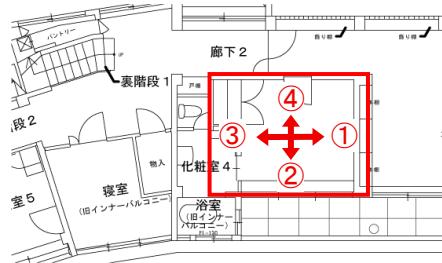
2階 主人室【保存部分】③西面

壁 :

躯体 : 基準 1 仕上 : 基準 3

天井 :

扉 : 基準 1

床面 : 基準 1

床組 : 基準 1

洋服棚 : 基準 1

復原後 : 基準 2
(塗装剥がし後の仕上げに準じる)

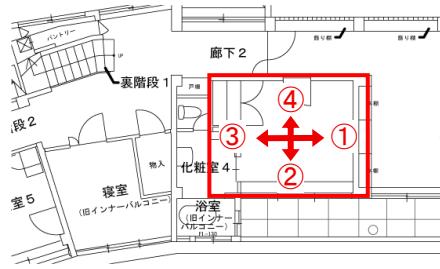
2階 主人室【保存部分】④北面

壁：

躯体：基準1 仕上：基準3

天井：

床面：基準1

床組：基準1

建具：基準1

復原後：基準2
(塗装剥がし後の仕上げに準じる)

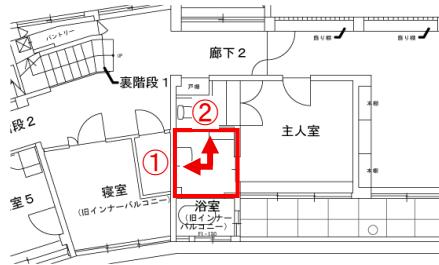
2階 化粧室4【保全部分】①西面

天井 :

躯体 : 基準 1 仕上 : 基準 3

壁 :

床面 : 基準 4

床組 : 基準 1

洗面台 : 基準 4

鏡 : 基準 4

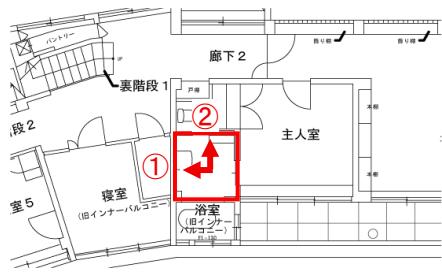
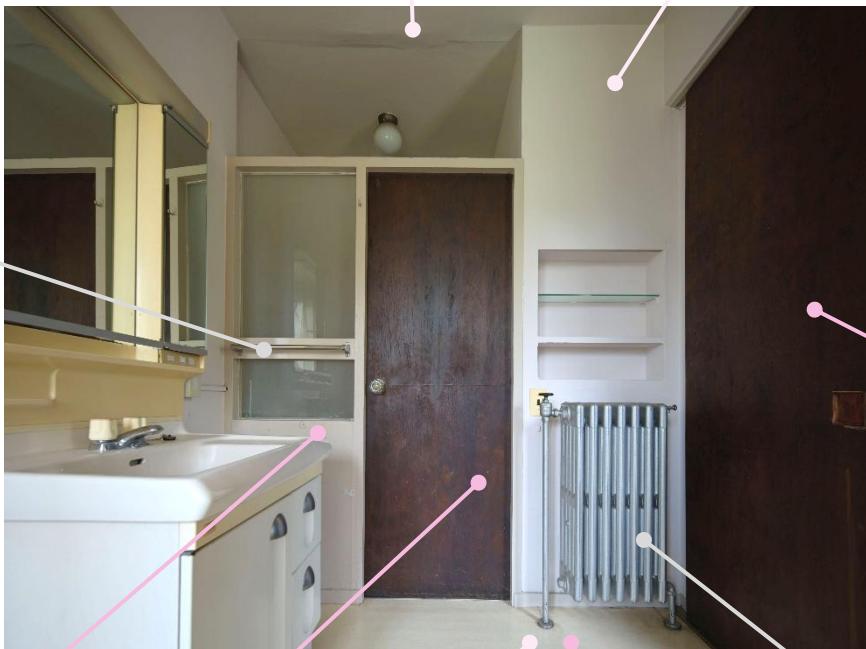
2階 化粧室4【保全部分】 ④北面

天井 :
躯体 : 基準 1 仕上 : 基準 3

壁 :
躯体 : 基準 1 仕上 : 基準 3

タオル掛け
: 基準 4

建具 : 基準 1

仕切り壁 : 基準 1

床面 : 基準 4

床組 : 基準 1

ラジエーター : 基準 4

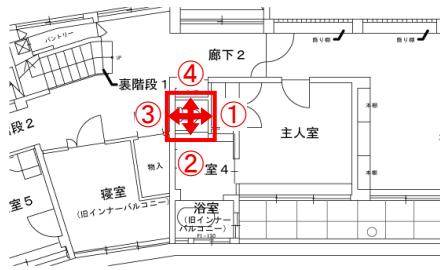
2階 化粧室4奥手洗い【保全部分】①東面1

壁 :
躯体 : 基準 1 仕上 : 基準 3

便器 : 基準 4

床面 : 基準 4

床組 : 基準 1

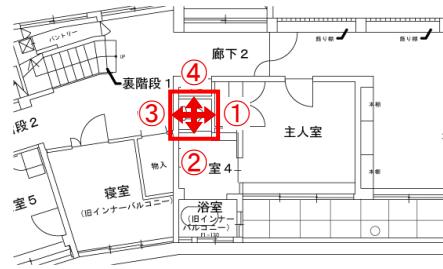
2階 化粧室4奥手洗い【保全部分】①東面2(前ページ写真の上)

壁 :
躯体 : 基準 1 仕上 : 基準 3

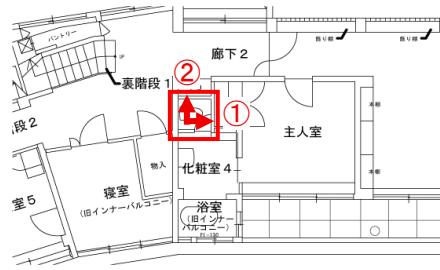
天井 :

躯体 : 基準 1 仕上 : 基準 3

壁 :

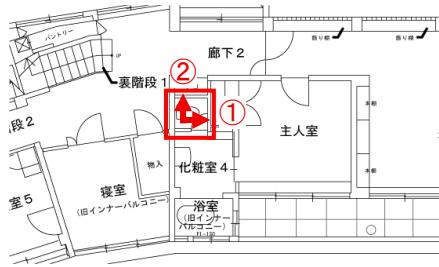
2階 化粧室4奥手洗い【保全部分】 ②北面

壁：

躯体：基準1 仕上：基準3

天井：

便器：基準4

床面：基準4

床組：基準1

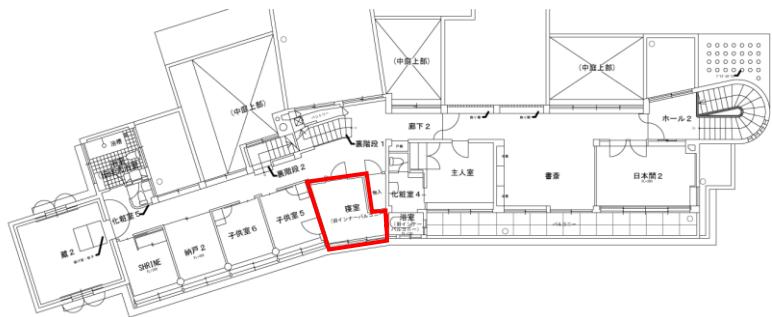
2階 寝室（旧インナーバルコニー）【保全部分】

部位	基準	竣工時仕様	現在
床組	基準1	コンクリート	当初（推定）
床面	基準4→復原後基準2	コンクリート打放し	ビニールタイル張り
壁	躯体：基準1 仕上：基準3 ⇒復原後基準2	コンクリート打放し	板張り※下に当初の仕上げが残る可能性あり
天井	躯体：基準1 仕上：基準3 ⇒復原後基準2	コンクリート・青系統の色 ガラスブロックはめ込み	ペンキ塗りに新規ボード張り※下に当初の仕上げが残る可能性あり 内側に当初インナーバルコニー庇の円形ガラスブロックが残存
建具（南面窓）	基準4⇒復原時撤去	なし	アルミサッシ
建具（北面扉）	基準4⇒復原時撤去	なし	新規
建具（物入れ扉）	基準4⇒復原時撤去	なし	新規
ブラインド（南面窓）	基準4⇒復原時撤去	なし	新規
照明	基準4⇒復原時撤去	なし	新規

- ・インナーバルコニーの復原を行う。

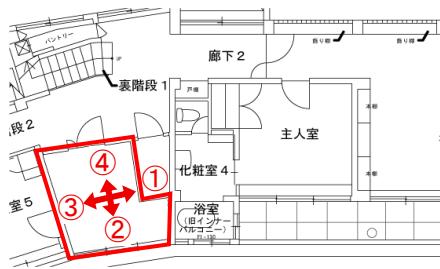
2階 寝室(旧インナーバルコニー)【保全部分】①東面

天井 :

躯体 : 基準 1 仕上 : 基準 3

床面 : 基準 4

床組 : 基準 1

壁 : 基準 4

復原後 : 基準 2

(コンクリート打放し・ガラスブロックはめ込み)

復原後 : 基準 2
(コンクリート打放し)

復原後 : 撤去

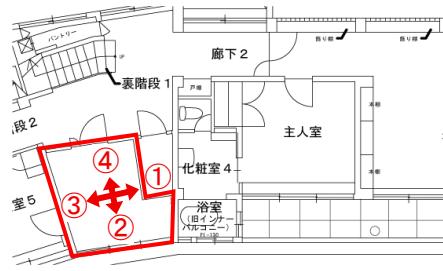
2階 寝室(旧インナーバルコニー)【保全部分】 ②南面

天井 :

躯体 : 基準 1 仕上 : 基準 3

照明 : 基準 4

建具 : 基準 4

床面 : 基準 4

床組 : 基準 1

壁 : 基準 4

復原後 : 基準 2
(コンクリート打放し・ガラスブロックはめ込み)

復原後 : 撤去

復原後 : 基準 2
(コンクリート打放し)

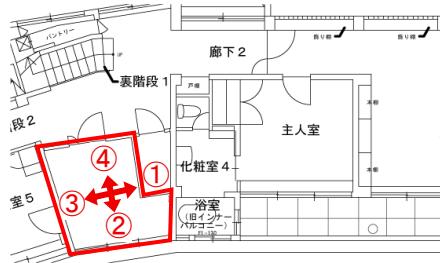
2階 寝室(旧インナーバルコニー)【保全部分】 ③西面

天井 :

躯体 : 基準 1 仕上 : 基準 3

床面 : 基準 4

床組 : 基準 1

壁 :

躯体 : 基準 1
仕上 : 基準 3

復原後 : 基準 2
(コンクリート打放し・ガラスブロックはめ込み)

復原後 : 基準 2
(コンクリート打放し)

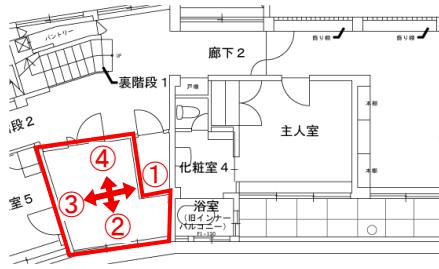
2階 寝室(旧インナーバルコニー)【保全部分】 ④北面

天井 :

躯体 : 基準 1 仕上 : 基準 3

床面 : 基準 4

床組 : 基準 1

建具 : 基準 4

壁 :

躯体 : 基準 1
仕上 : 基準 3

復原後 : 基準 2
(コンクリート打放し・ガラスブロックはめ込み)

復原後 : 基準 2
(コンクリート打放し)

復原後 : 撤去

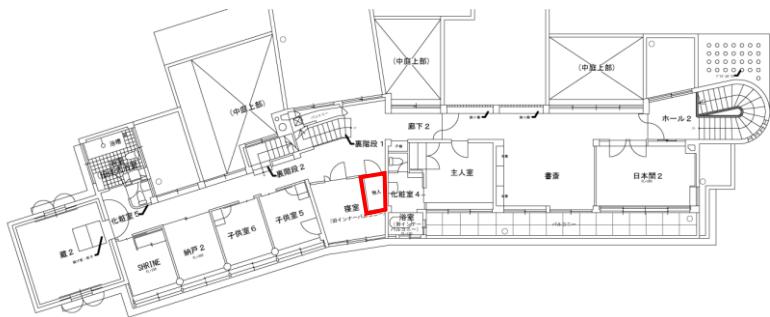
2階 寝室（旧インナーバルコニー）物入【保全部分】

部位	基準	竣工時仕様	現在
床組	基準1	コンクリート	当初（推定）
床面	基準4 ⇒ 復原後基準2	コンクリート打放し	ビニールタイル張り
壁	躯体：基準1 仕上：基準3 ⇒ 復原後基準2	コンクリート打放し	板張り※下に当初の仕上げが残る可能性あり
天井	基準4 ⇒ 復原後基準2	コンクリート・青系統の色	ペンキ塗りに新規ボード張り※下に当初の仕上げが残る可能性あり
建具（扉）	基準4 ⇒ 復原時撤去	なし	新規

- ・インナーバルコニーの復原を行う。

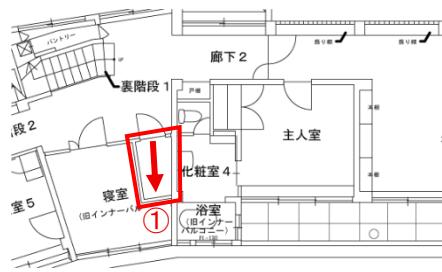
2階 寝室(旧インナーバルコニー)物入【保全部分】 ①南面

天井 :
躯体 : 基準 1 仕上 : 基準 3

建具 : 基準 4

床面 : 基準 4

床組 : 基準 1

壁 :
躯体 : 基準 1
仕上 : 基準 3

復原後 : 基準 2
(コンクリート打放し・ガラスブロックはめ込み)

復原後 : 撤去

復原後 : 基準 2
(コンクリート打放し)

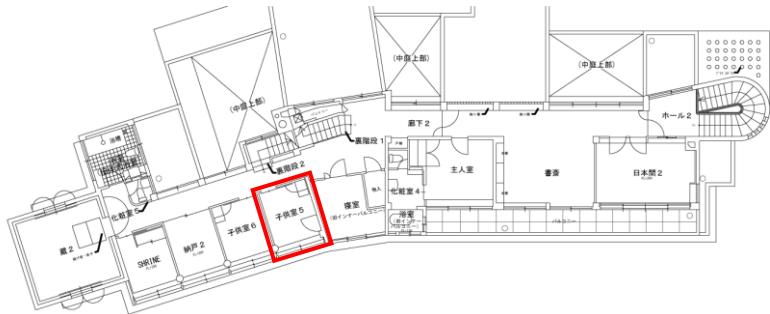
2階 子供室5【保全部分】

部位	基準	竣工時仕様	現在
床組	基準1	記載なし	当初（推定）
床面	躯体：基準1 仕上：基準3 ⇒復原後基準2	記載なし	塩ビシート張り※下に当初の仕上げが残る可能性あり
壁（東面・南面・北面）	躯体：基準1 仕上：基準3 ⇒復原後基準2	記載なし	クロス張り ※下に当初の仕上げが残る可能性あり
壁（西面）	基準4 ⇒復原後基準2	布張りスクリーン（伸縮間仕切）	新規
天井	躯体：基準1 仕上：基準3 ⇒復原後基準2	ボード張り	ボード張りペンキ仕上げ ※下に当初の仕上げが残る可能性あり
建具（南面窓）	基準4	記載なし	アルミサッシ
建具（東面扉）	本体：基準1 仕上：基準3 ⇒復原後基準2	記載なし	ペンキ塗り
建具（北面扉）	基準1	記載なし	当初（推定）
カーテン（南面窓）	基準4	記載なし	新規
カーテンレール（南面）	基準4	記載なし	新規
造り付け家具（南面）	基準1	記載なし	当初（推定）
造り付け家具（北面）	基準1	記載なし	当初（推定）
造り付け家具（東面）	基準1	記載なし	当初（推定）
棚（南面）	基準1	記載なし	当初（推定）
照明（南面柱付）	基準1	記載なし	当初（推定）
照明（東面壁付）	基準4	記載なし	蛍光灯
照明（天井）	基準4	記載なし	蛍光灯
暖房器具（南面）	基準1	ラジエーター	当初ラジエーター（推定）

- ・主に当初の間取りを復原する。

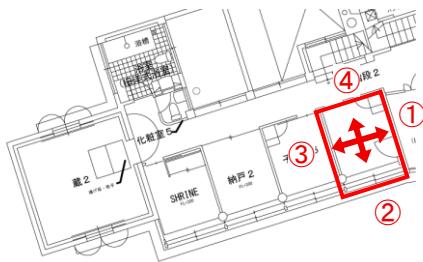
2階 子供室5【保全部分】①東面

壁 :
躯体 : 基準 1 仕上 : 基準 3
復原後 : 基準 2
(剥がし後の仕上げに準じる)

天井 :
躯体 : 基準 1 仕上 : 基準 3
復原後 : 基準 2
(ボード張り)

照明 : 基準 4

造り付け家具 : 基準 1

床面 : 基準 4

床組 : 基準 1

建具 : 基準 4

復原後 : 基準 2
(剥がし後の仕
上げに準じる)

復原後 : 基準 2

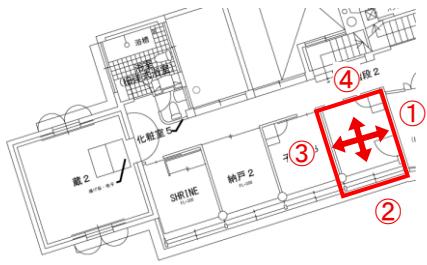
2階 子供室5【保全部分】③西面

天井 :
躯体 : 基準 1 仕上 : 基準 3

照明 : 基準 1

床面 : 基準 4

床組 : 基準 1

壁 :

躯体 : 基準 1 仕上 : 基準 3

復原後 : 基準 2
(ボード張り)

復原後 : 基準 2
(剥がし後の仕上げに準じる)

復原後 : 基準 2
(布張リスクリーン (伸縮間仕切り))

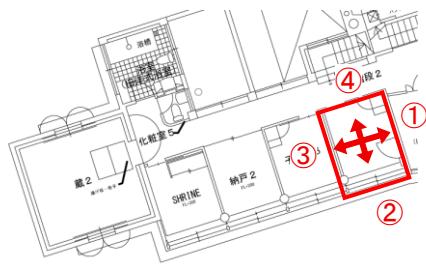
2階 子供室5【保全部分】④北面

壁 :
躯体 : 基準 1 仕上 : 基準 3
復原後 : 基準 2
(剥がし後の仕上げに準じる)

天井 :
躯体 : 基準 1 仕上 : 基準 3
復原後 : 基準 2
(ボード張り)

床面 : 基準 4
復原後 : 基準 2
(剥がし後の仕上げに準じる)

床組 : 基準 1

建具 : 基準 1

造り付け家具 : 基準 1

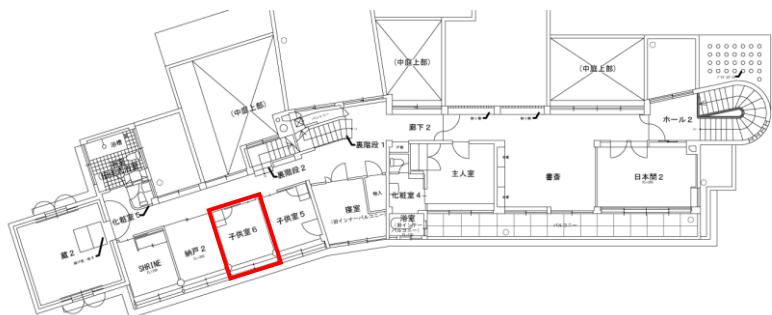
2階 子供室 6【保全部分】

部位	基準	竣工時仕様	現在
床組	基準1	記載なし	当初（推定）
床面	軸体：基準1 仕上：基準3 ⇒復原後基準2	記載なし	塩ビシート張り※下に 当初の仕上げが残る可 能性あり
壁（東面）	軸体：基準1 仕上：基準3 ⇒復原後基準2	布張りスクリーン（伸 縮間仕切）	新規
壁（西面）	軸体：基準1 仕上：基準3 ⇒復原後基準2	記載なし	クロス張り　※下に当 初の仕上げが残る可 能性あり
天井	軸体：基準1 仕上：基準3 ⇒復原後基準2	ボード張り	ボード張りペンキ仕上 げ　※下に当初の仕上 げが残る可能性あり
建具（南面窓）	基準4	記載なし	アルミサッシ
建具（北面扉）	基準1	記載なし	当初（推定）
カーテン（南面窓）	基準4	記載なし	新規
カーテンレール（南 面）	基準4	記載なし	新規
造り付け家具（南面）	基準1	記載なし	当初（推定）
造り付け家具（北面）	基準1	記載なし	当初（推定）
造り付け家具（西面）	基準1	記載なし	当初レッドウッドベニ ヤ（推定）
棚（南面）	基準1		当初（推定）
照明（南面柱付）	基準4	記載なし	蛍光灯
照明（西面壁付）	基準4	記載なし	蛍光灯
照明（天井）	基準1	記載なし	当初（推定）
暖房器具（南面）	基準4	ラジエーター	新規ラジエーター

- ・主に当初の間取りを復原する。

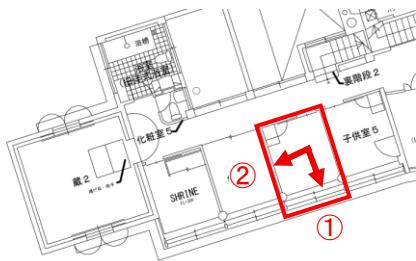
2階 子供室6【保全部分】①南面

壁 :
躯体 : 基準 1 仕上 : 基準 3

天井 :
躯体 : 基準 1 仕上 : 基準 3

建具 : 基準 4

棚 : 基準 1

床面 : 基準 4

床組 : 基準 1

造り付け家具 : 基準 1

ラジエーター : 基準 4

**カーテン
レール :**
基準 4

カーテン :
基準 4

復原後 : 基準 2
(剥がし後の仕上げに準じる)

復原後 : 基準 2
(ボード張り)

復原後 : 基準 2
(剥がし後の仕
上げに準じる)

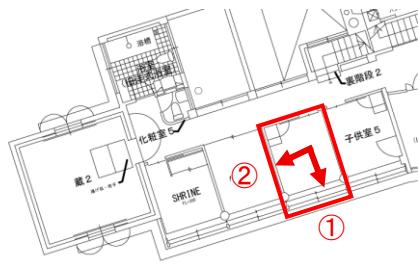
2階 子供室6【保全部分】②西面

壁 :
躯体 : 基準 1 仕上 : 基準 3
復原後 : 基準 2
(剥がし後の仕上げに準じる)

天井 :
躯体 : 基準 1 仕上 : 基準 3
復原後 : 基準 2
(ボード張り)

照明 : 基準 4

床面 : 基準 4

床組 : 基準 1

照明 : 基準 1

造り付け家具 : 基準 1

復原後 : 基準 2
(剥がし後の仕
上げに準じる)

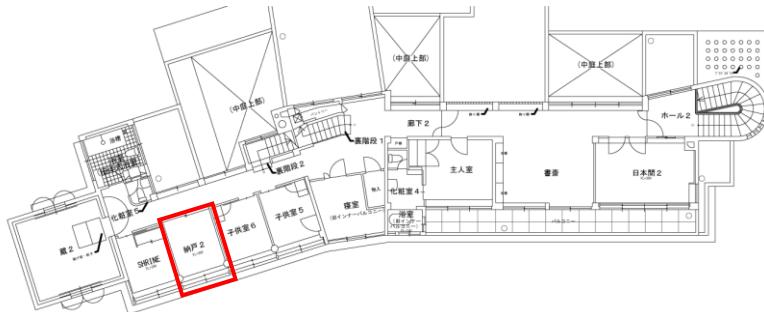
2階 納戸2【保全部分】

部位	基準	竣工時仕様	現在
床組	基準1	記載なし	当初 (推定)
床面	基準4	畳敷	塩ビシート
壁 (東面・南面・北面)	躯体：基準1 仕上：基準3 ⇒復原後基準2	記載なし	クロス張り※下に当初の仕上げが残る可能性あり
壁 (西面)	基準4 ⇒復原後基準2	引き戸または間仕切り	新規
天井	基準1	記載なし	当初ボード張り (推定)
建具 (南面窓)	基準4	記載なし	アルミサッシ
建具 (西面扉)	基準1	記載なし	引手は当初 (推定)
建具 (北面扉)	基準1	記載なし	当初 (推定)
カーテン (南面窓)	基準4	記載なし	新規
カーテンレール (南面)	基準4	記載なし	新規
ブラインド (南面)	基準4	なし	新規
棚 (南面)	基準1	記載なし	当初 (推定)
照明 (天井)	基準4	記載なし	蛍光灯

- ・主に当初の間取りを復原する。

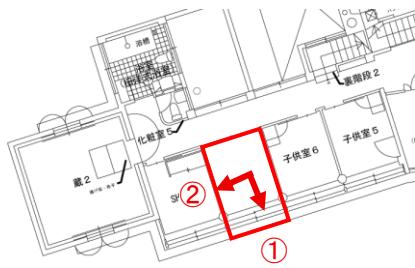
2階 納戸2【保全部分】①南面

壁 :

躯体 : 基準 1 仕上 : 基準 3

照明 : 基準 4

天井 : 基準 1

建具 : 基準 4

棚 : 基準 1

床面 : 基準 4

カーテン
レール :
基準 4

カーテン :
基準 4

床組 : 基準 1

復原後 : 基準 2
(剥がし後の仕上げに準じる)

復原後 : 基準 2
(畳敷)

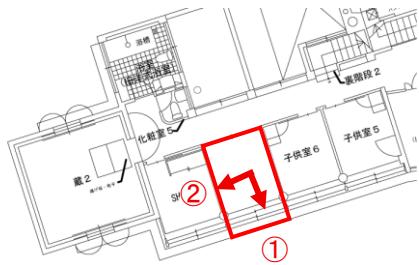
2階 納戸2【保全部分】②西面

壁：

躯体：基準1 仕上：基準3

建具：基準1

天井：基準1

床面：基準4

床組：基準1

復原後：基準2
(剥がし後の仕上げに準じる)

復原後：基準2
(畳敷)

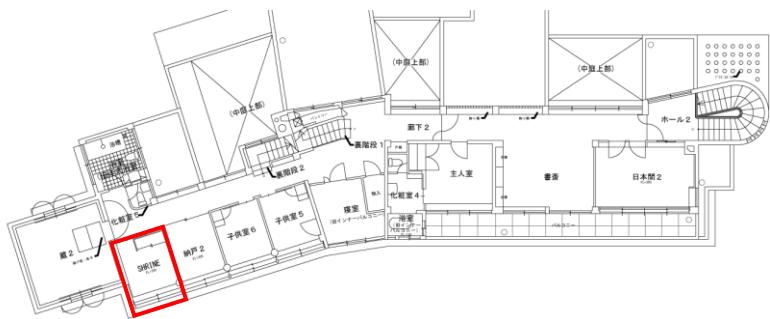
2階 SHRINE【保全部分】

部位	基準	竣工時仕様	現在
床組	基準1	記載なし	当初（推定）
床面	基準4	畳敷	塩ビシート
壁（東面）	基準4→復原後基準2	引き戸または間仕切り	新規
壁（西面）	軀体：基準1 仕上：基準3 ⇒復原後基準2	記載なし	クロス張り※下に当初の仕上げが残る可能性あり
天井	基準1	記載なし	当初ボード張り（推定）
建具（南面窓）	基準4	記載なし	アルミサッシ
建具（西面窓）	基準4	記載なし	アルミサッシ
建具（北面扉）	基準1	記載なし	当初（推定）
カーテン（西面窓）	基準4	記載なし	新規
カーテンレール（南面）	基準4	記載なし	新規
カーテンレール・フック（西面）	基準1	記載なし	当初（推定）
ブラインド（南面）	基準4	なし	新規
棚（南面）	基準1	記載なし	当初（推定）
照明（天井）	基準4	記載なし	蛍光灯

- ・主に当初の間取りを復原する。

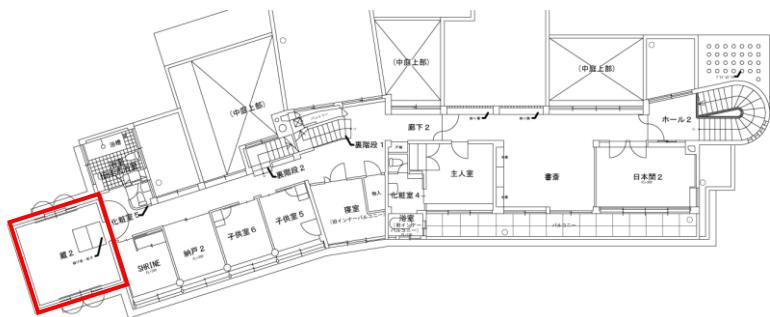
2階 蔵2【保存部分】

部位	基準	竣工時仕様	現在
床組	基準1	記載なし	当初（推定）
床面	基準4⇒復原後基準2	コンクリート	カーペット敷
壁	躯体：基準1 仕上：基準1	板張り	当初（推定）
天井	基準1	セロテックス	当初（推定）
建具（南面窓）	基準1	内側より網戸・ガラス戸・鉄格子・鉄製防火戸	当初（推定）
建具（東面扉）	基準4⇒復原後基準2	内側より鋼戸・鉄製防火扉、仕上げ記載なし	当初建具にペンキ塗り ※下に当初の仕上げが残る可能性あり
建具（北面窓）	基準1	防火扉	当初（推定）
照明	基準4	記載なし	蛍光灯

- ・基準4の部分は可能な限り復原する。

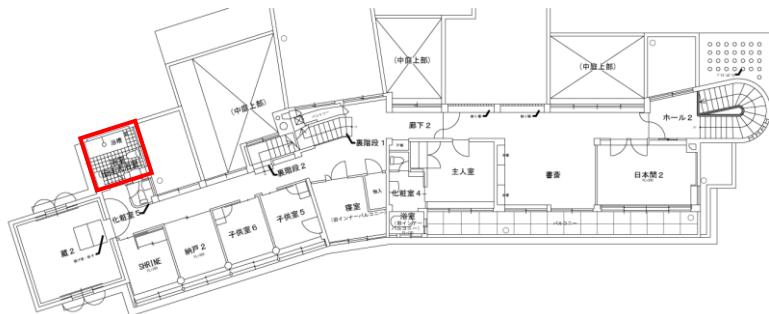
2階 浴室（旧洋式浴室）【保全部分】

部位	基準	竣工時仕様	現在
床組	基準1	記載なし	当初（推定）
床面	基準4	タイル張り	新規タイル張り
壁	躯体：基準1 仕上：基準4	タイル張り	新規タイル張り
壁面付石鹼入れ	基準4	記載なし	新規（位置は同じ）
天井	基準4	記載なし	ペンキ塗り
建具（東面窓）	基準4	記載なし	アルミサッシ
建具（西面窓）	基準4	記載なし	アルミサッシ
建具（南面扉）	基準4	記載なし	新規
カーテン（東面窓）	基準4	なし	新規
カーテン（西面窓）	基準4	なし	新規
カーテンレール（東面）	基準4	なし	新規
カーテンレール（西面）		なし	新規
棚（西面）	基準1	コンクリート棚	当初（推定）
鏡	基準4	記載なし	新規
洗面台	基準4	洗面器部分両脇は硝子棚、下にタオル掛けパイプが付く	新規
便器	基準4	記載なし	新規
浴槽	基準4	記載なし	新規
照明（天井）	基準4	記載なし	蛍光灯
照明（洗面台前）	基準4	記載なし	蛍光灯
暖房器具	基準2	記載なし	新規ラジエーター（鋳鉄製）

- ・積極的な復原は行わない。

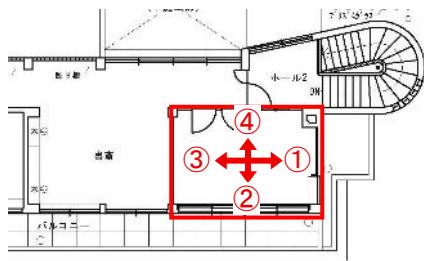
2階 浴室(旧洋式浴室)【保全部分】①東面2

天井：基準4

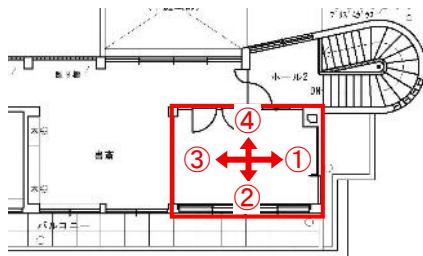
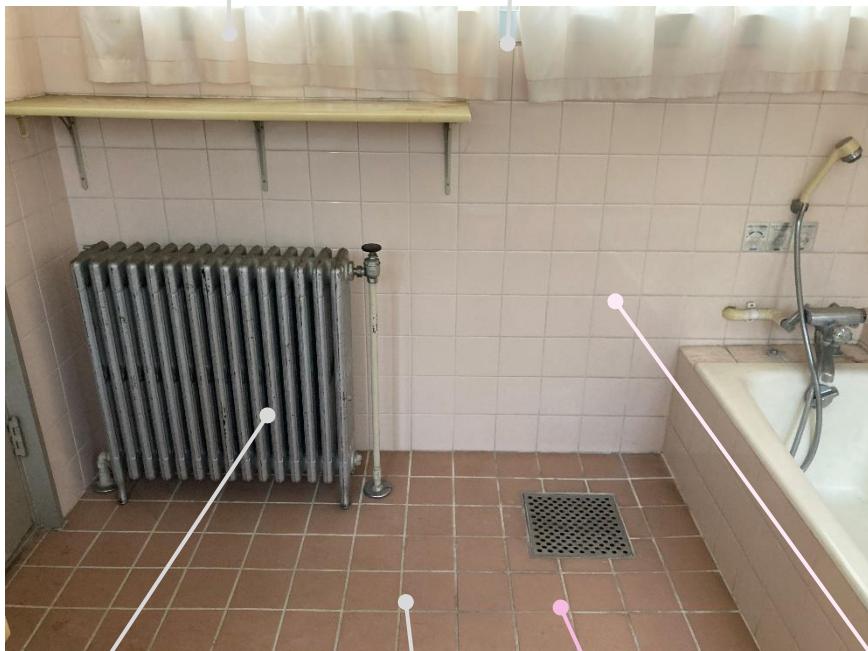
2階 浴室(旧洋式浴室)【保全部分】③西面1

カーテン：基準 4

建具：基準 4

ラジエーター：基準 2

床面：基準 4

床組：基準 1

壁：

躯体：基準 1

仕上：基準4

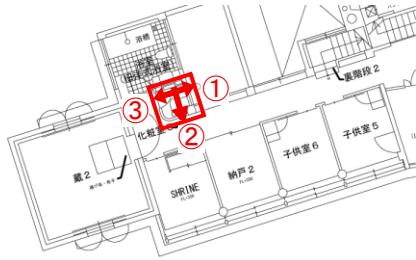
2階 化粧室5【保全部分】②南面2

壁：
躯体：基準1
仕上：基準4

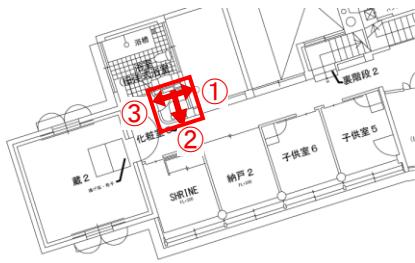
2階 化粧室5【保全部分】②南面3

天井 :
躯体 : 基準 1
仕上 : 基準 4

壁 :
躯体 : 基準 1
仕上 : 基準 4

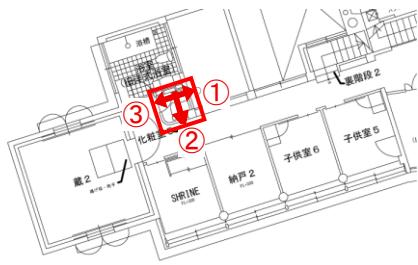
2階 化粧室5【保全部分】③西面1

壁：
躯体：基準 1
仕上：基準 4

洗面台：基準 4

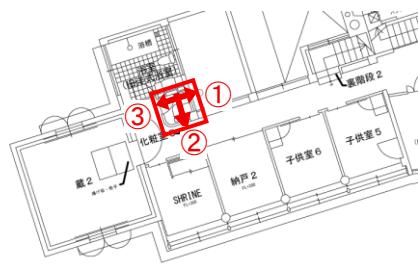
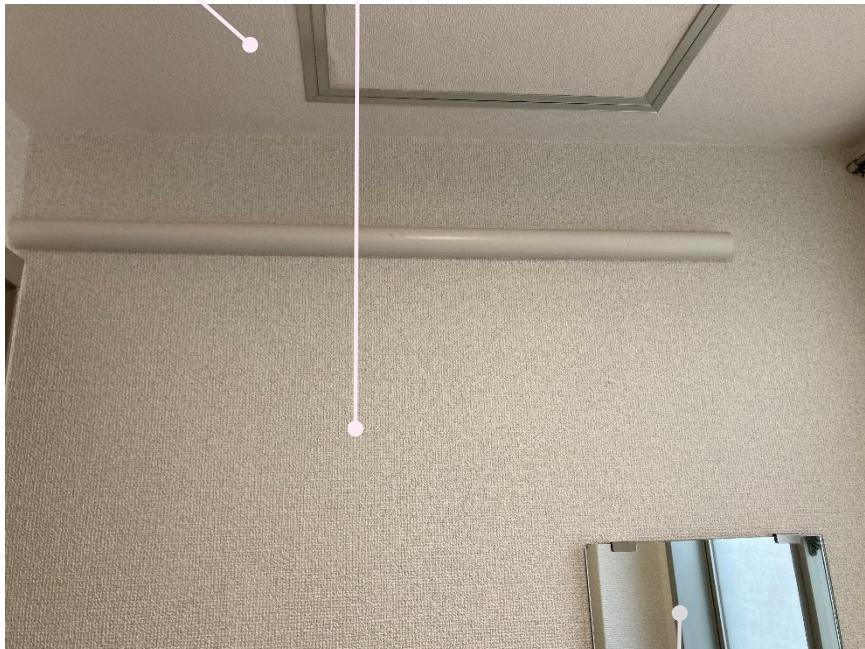
2階 化粧室5【保全部分】③西面2

天井 :

躯体 : 基準 1
仕上 : 基準 4

壁 :

鏡 : 基準 4

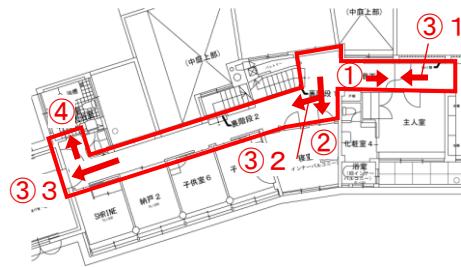
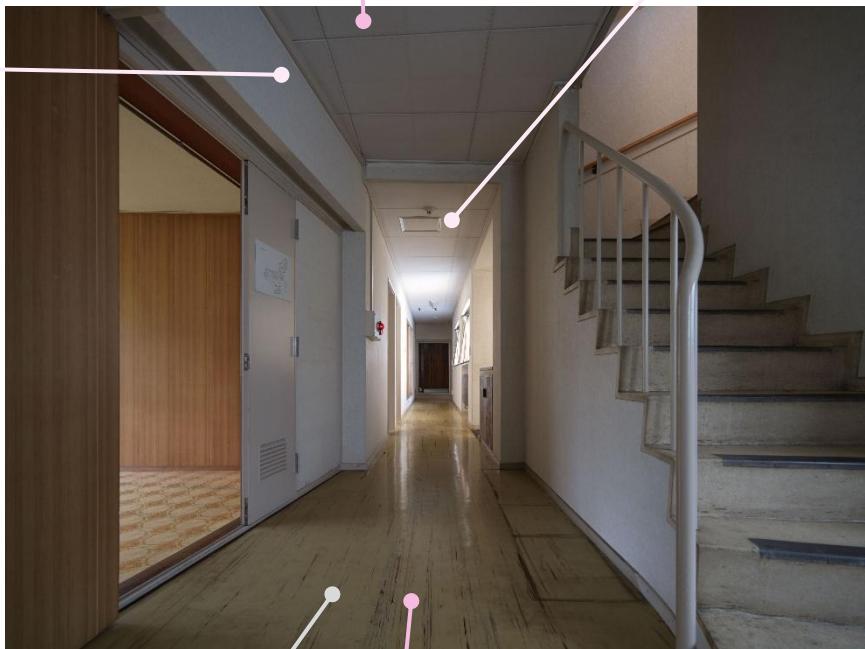
2階 廊下2【保存部分】 ③西面2

天井（西側）：基準1

天井（東側）：

軀体：基準1 仕上：基準3

壁：
軀体：基準1
仕上：基準3

床面：基準4

床組：基準1

復原後：ボード張り

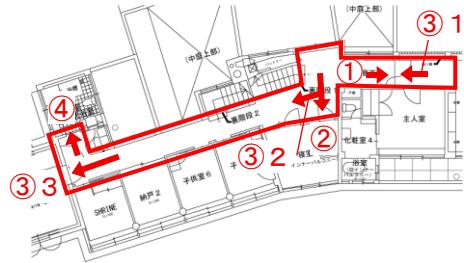
2階 廊下2【保存部分】 ③西面3

建具：基準 1

壁：
躯体：基準 1
仕上：基準 3

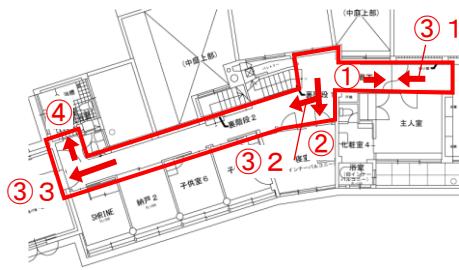
2階 廊下2【保存部分】 ④北面(浴室前)

壁：
躯体：基準1
仕上：基準3

建具：基準1

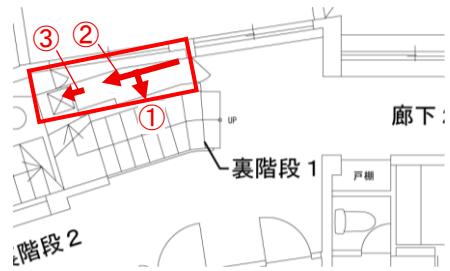
2階 パントリー【保全部分】①南面1

茶器戸棚：基準 1

壁：
躯体：基準 1
仕上：基準 4

棚：基準 4

床面：基準 4

床組：基準 1

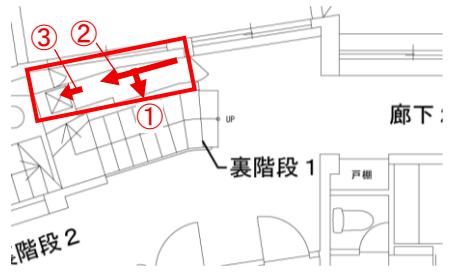
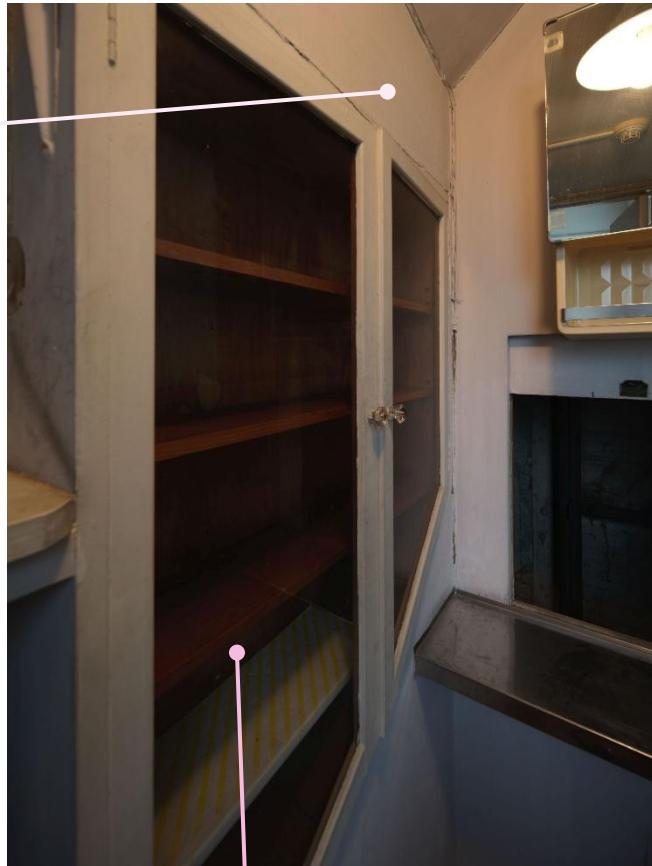
2階 パントリー【保全部分】①南面2

壁：
躯体：基準1
仕上：基準4

茶器戸棚：基準1

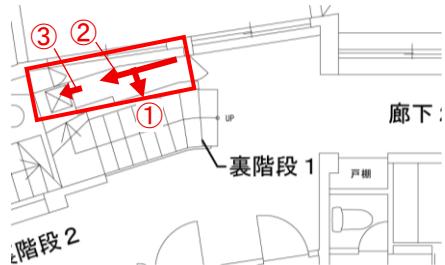
2階 パントリー【保全部分】②西面

天井 :
躯体 : 基準 1
仕上 : 基準 4

鏡 : 基準 4

壁 :
躯体 : 基準 1
仕上 : 基準 4

リフト : 基準 1

建具 :
枠 : 基準 1
ガラス : 基準 4

流し : 基準 4

床面 : 基準 4

床組 : 基準 1

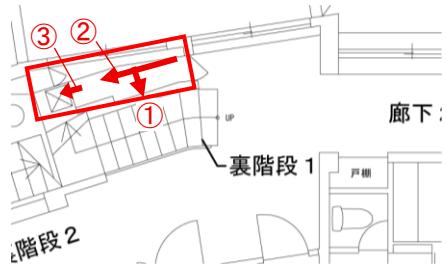
2階 パントリー【保全部分】③リフト1

リフト内壁：基準 1

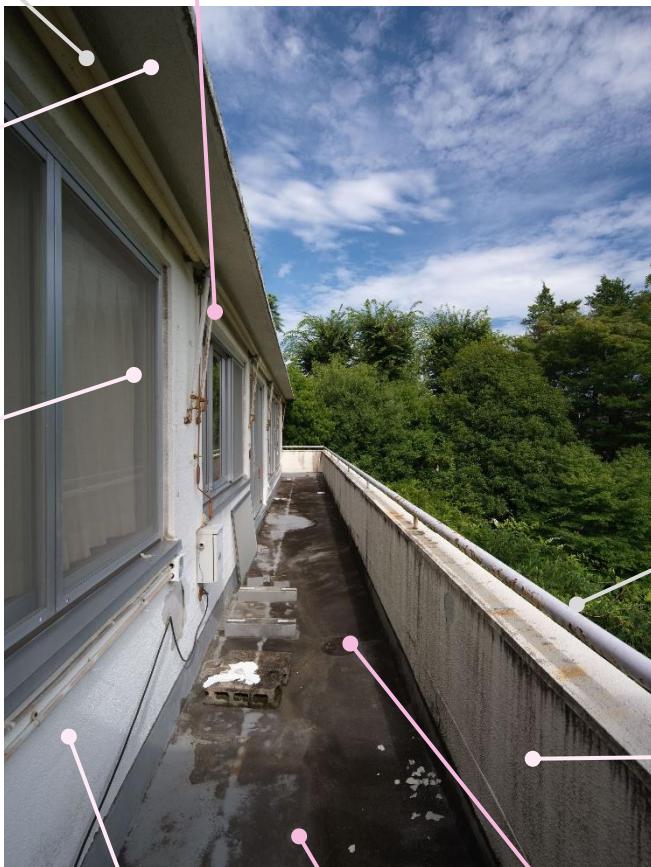
2階 バルコニー【保存部分】①東面

オーニング：基準 4

オーニング取付金具：基準 1

軒裏：
躯体：基準 1
仕上：基準 3

建具：基準 4

手摺：基準 4

外壁：
躯体：基準 1
仕上：基準 3

外壁：
躯体：基準 1 仕上：基準 3

床：基準 1

排水口：基準 1

復原後：基準 2
(コンクリート打放し)

復原後：基準 2
(スチールサッシ)

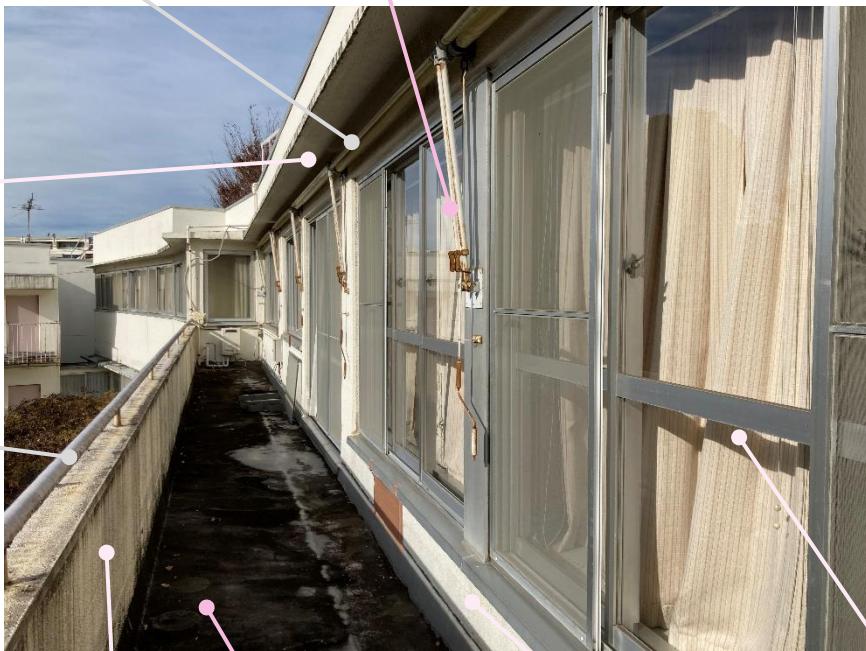
2階 バルコニー【保存部分】②西面

オーニング：基準 4

オーニング取付金具：基準 1

軒裏：

躯体：基準 1

仕上：基準 3

手摺：基準 4

外壁：

躯体：基準 1 仕上：基準 3

復原後：基準 2
(コンクリート
打放し)
