## 資料編 部位の設定【外観・塀】

資-外-12 国登録有形文化財(建造物)旧赤星鉄馬邸 保存活用計画

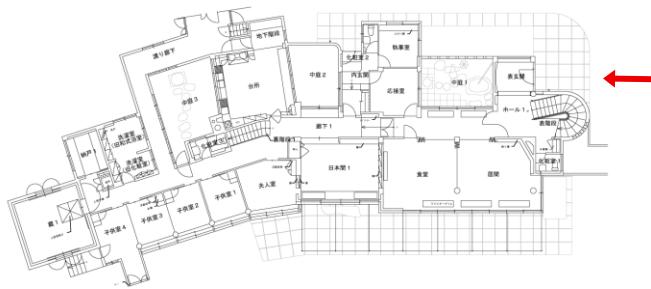
## 外観【保存部分】①東面 表玄関前

**庇：**  
躯体：基準1 仕上：基準3  
復原後：基準2  
(コンクリート打ち放し)

**庇はめ込みガラス：**  
ガラス：基準1 塗装：基準3  
復原後：基準1

**外部建具（ガラス）：**  
基準1

**外壁：**  
躯体：基準1  
仕上：基準3  
復原後：基準2  
(コンクリート打ち放し)

**外部建具（玄関扉）：**  
基準1

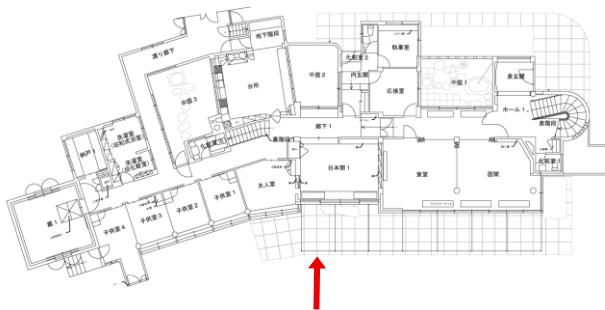
## 外観【保存部分】 ②南面

雨押え：基準 1

外壁：  
躯体：基準 1  
仕上：基準 3

復原後：基準 2  
(コンクリート打ち放し)

1階庇：  
躯体：基準 1  
仕上：基準 3

復原後：基準 2  
(黄色系統の塗装)

2階庇：  
躯体：基準 1  
仕上：基準 3

復原後：基準 2  
(青系統の塗装)

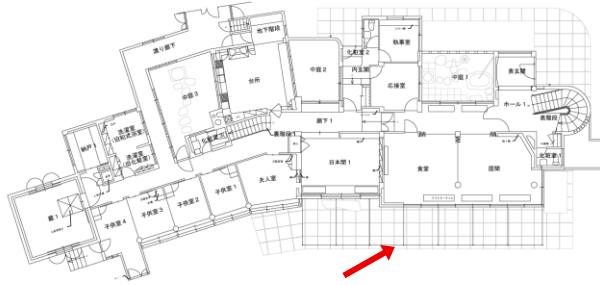
## 外観【保存部分】 ③南面 居間・食堂前

### 外壁 :

躯体 : 基準 1  
仕上 : 基準 3

復原後 : 基準 2  
(コンクリート打ち放し)

### 外部建具 : 基準 4

復原後 : 基準 2  
(スチールサッシ)

### 1階庇 :

復原後 : 基準 2  
(黄色系統の塗装)

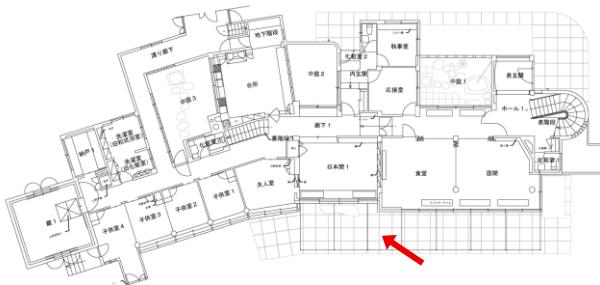
## 外觀【保存部分】 ④南面 日本間1前

外壁：

### 躯体：基準 1

### 仕上：基準3

## 復原後：基準2 (コンクリート打ち放し)

### 外部建具：基準 4

## 復原後：基準 2 (回転式スチールサッシ)

## 1 階庇：

## 躯体：基準 1

## 復原後：基準2 (黄色系統の塗装)

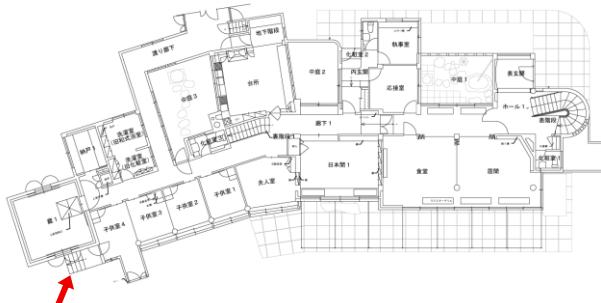
## 外観【保存部分】 ⑤南面 蔵前

**外部建具：**  
本体：基準1  
仕上：基準3

復原後：基準2

**外壁：**  
躯体：基準1  
仕上：基準3

復原後：基準2  
(コンクリート打ち放し)

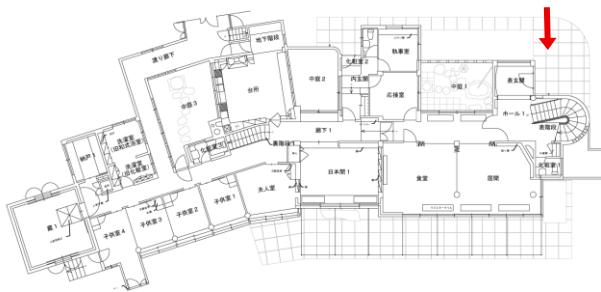
## 外観【保存部分】 ⑥北面 表玄関・中庭1前

**庇 :**  
躯体 : 基準 1 仕上 : 基準 3  
復原後 : 基準 2  
(コンクリート打ち放し)

**庇はめ込みガラス :**  
ガラス : 基準 1 塗装 : 基準 3  
復原後 : 基準 1

**外壁 :**  
躯体 : 基準 1  
仕上 : 基準 3

復原後 : 基準 2  
(コンクリート打ち放し)

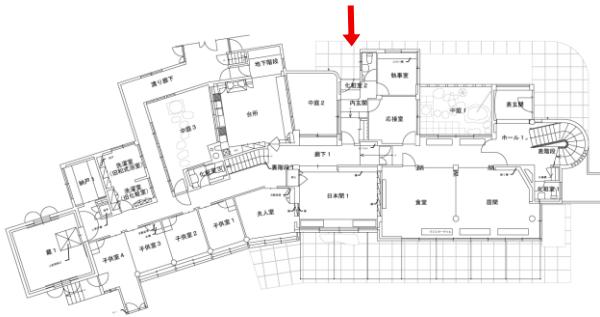
## 外観【保存部分】 ⑦北面 内玄関前

書斎棚外側はめ  
込みガラス：  
基準1

外部建具：  
本体：基準1  
塗装：基準4

外壁：  
躯体：基準1  
仕上：基準3

外部建具（内玄  
関扉）：基準1

復原後：基準2  
(コンクリート打ち放し)

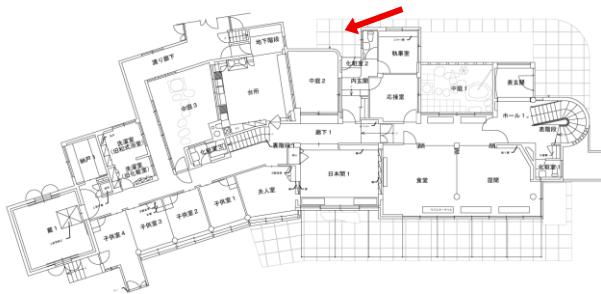
## 外観【保存部分】 ⑦北面 内玄関前より西を見る

### 外壁 :

躯体 : 基準 1

仕上 : 基準 3

復原後 : 基準 2  
(コンクリート打ち放し)

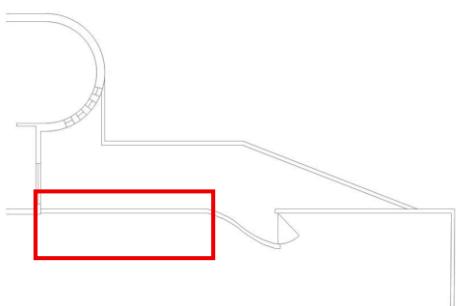
## 塀【保存部分】

部位	基準	竣工時仕様	現在
塀	躯体：基準1 仕上：基準3 ⇒復原後基準2	コンクリート打ち放し	ペンキ塗り ※下に当初の仕上げが残存

- ・基準4の箇所もあるが、優先的には復原しない。
