1. 環境保全の現状と課題

(1) 敷地の概要

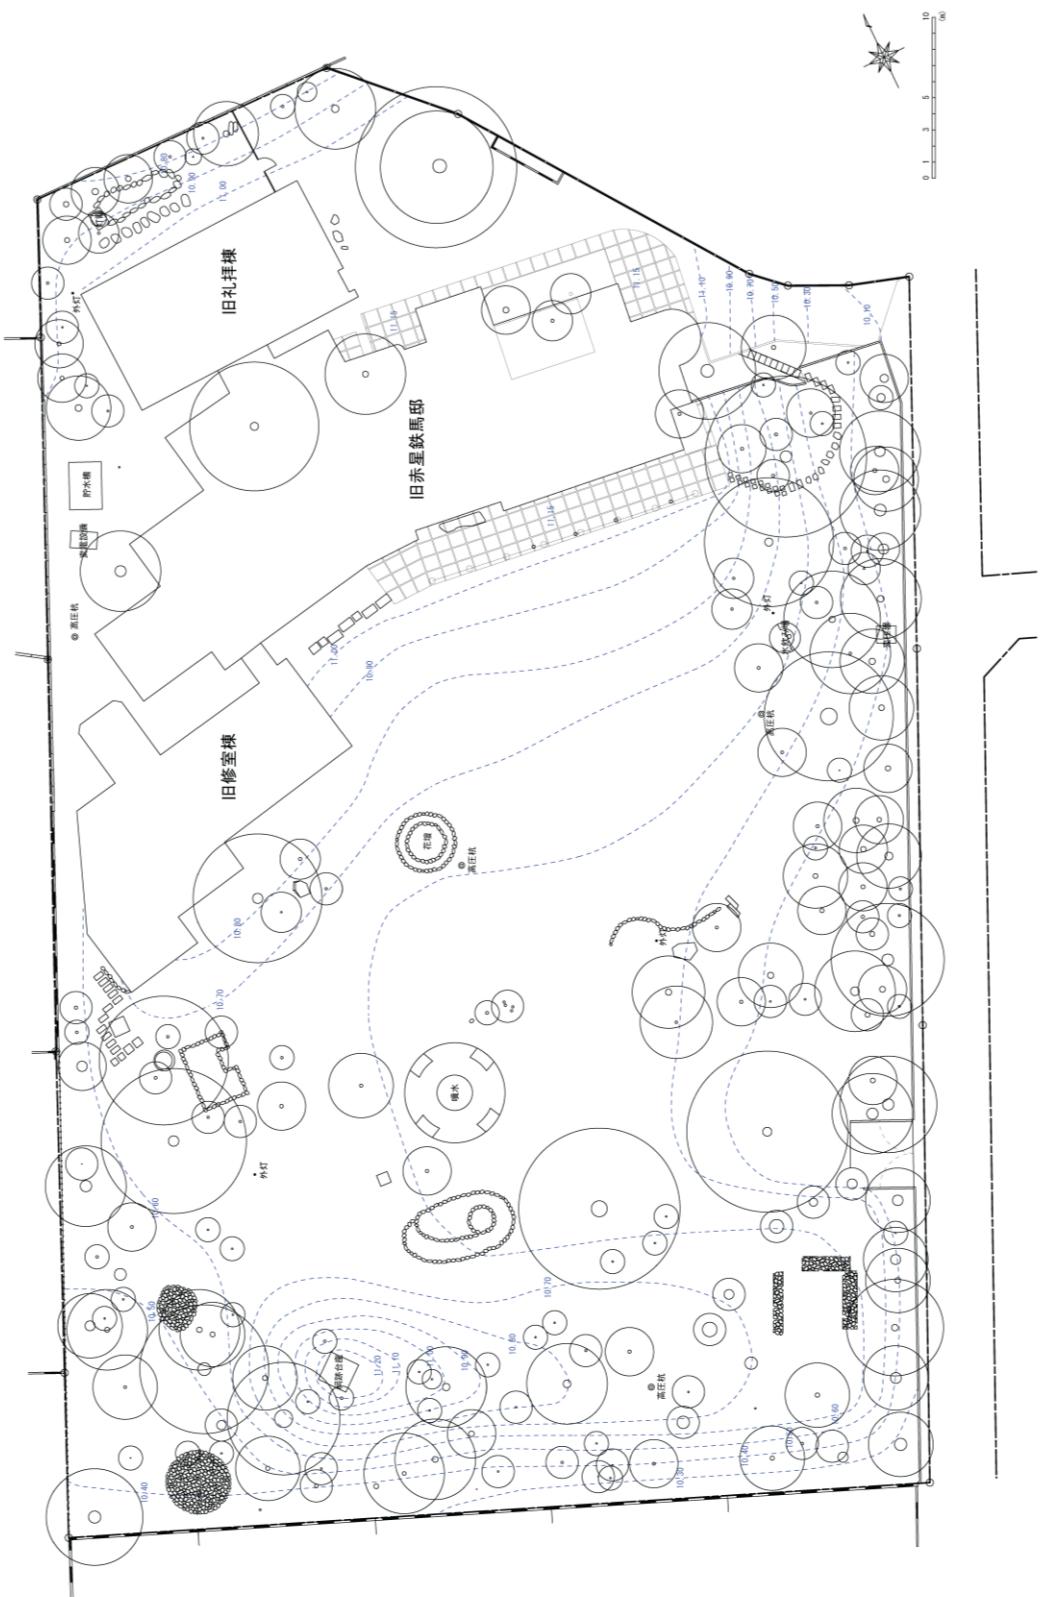
図3-1 現況図
(点線部分は令和6年作成の測量図をもとに作成した。)

番号	種別	施設名	仕様	備考
①	その他の施設	旧修室棟	鉄筋コンクリート	
②	その他の施設	旧礼拝棟	鉄筋コンクリート	
③	修景施設	藤棚	(東から5本目まで) オーニング支柱を使用	
④	修景施設	噴水	噴水 & 池 (モザイクタイル貼) 周囲花壇	噴水吐水部破損
⑤	修景施設	灯籠・飛石他	古代雪見灯籠・台座石他	
⑥	修景施設	景石 (1)	780×960×830 (H) 他	1ヶ
	修景施設	景石 (2)	1100×1500×300~500 (H)	3ヶ
	修景施設	景石 (3)	450×450×450 (H) 他	3ヶ
⑦	便益施設	水飲み場	水栓部ブロンズカバー 台座部モザイクタイル貼り	水栓一部破損
⑧	管理施設	貯水槽	鉄筋コンクリート	
	管理施設	変電設備		
	管理施設	変圧器		
⑨	管理施設	門扉 (1)	鋼製親子扉 H=1.8m	メインゲート
	管理施設	門扉 (2)	鋼製両開き H=1.8m	サブゲート
	管理施設	門扉 (3)	鋼製片開き H=1.8m	管理用門扉&フェンス
	管理施設	門扉 (4)	鋼製片開き H=1.8m	管理用門扉
⑩	管理施設	外灯・門灯	外灯/4基・門灯/1基	
⑪	舗装関連	舗装 (1)	コンクリート舗装	玄関ポーチ & テラス他
	舗装関連	舗装 (2)	飛石 (自然石・コンクリート)	メインアプローチ~テラス間
	舗装関連	舗装 (3)	延段 (自然石・玉石)	テラス~旧修室棟間
	舗装関連	舗装 (4)	飛石 (コンクリート平板他)	旧修室棟バックヤード
⑫	舗装関連	玉石縁石 (1) (2) (3)		Φ200内外
	舗装関連	玉石縁石 (4) /花壇		Φ200内外
⑬	舗装関連	沓脱石	2850×620~730×260 (H)	
⑭	その他	残置物 (1) (2) (3) /玉石	玉石	Φ200内外
	その他	残置物 (4) /祠跡台座	祠跡台座	
	その他	残置物 (5) /土管	土管	
	その他	残置物 (6) /御影加工石	御影加工石	2ヶ
⑮	塀	コンクリート塀 (東側)	H=1.8m (控柱あり) 国の登録有形文化財 (建造物) 登録範囲外

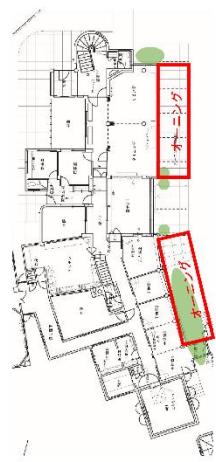
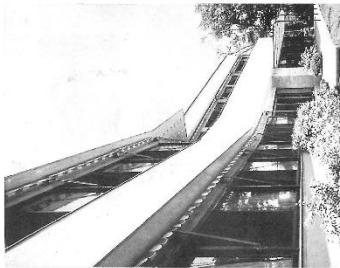
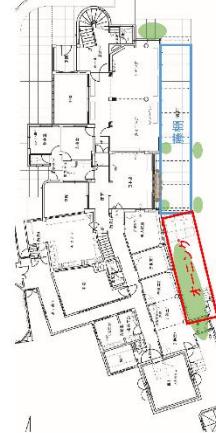
図3-6 テラス・オーニング・藤棚部分の変遷

・南側には当初オーニングが設置されていたが、赤星鉄馬の孫へのヒアリング記録および写真比較から、竣工後早い時期には居間・食堂前、日本間前は藤棚となっていたと考えられる。

・居間・食堂前は既存オーニング支柱を利用として藤棚にしている。
・日本間前前の棚は、②とは別のものを、既存オーニング支柱と高さや形状を揃えて設置している。
・「ナミユール・ノートルダム修道女会日本管区」(ナミユール・ノートルダム修道女会日本管区)に記載される「長い撮影年は不明」にも夫へ室子供室あがみ「オーニングが写っていることから、現在の状態(④)」になつたのはこの修道女会時代と推定できる。
※写真からはっきりとは判別できないが、ヒアリングから、藤棚の位置が③のようになつた初期には変形石があることがわかつていい。※図の植栽は赤星家時代の写真をもとにした。

現在、居間・食堂・日本間前にはオーニング支柱を利用した藤棚が設けられており、フジは旧保存樹木の1つとなっている。竣工当初はオーニングが設置されていたが、竣工後の早い時期に日本間の前に藤棚が置かれ、その後食堂・居間前のオーニング支柱を利用して藤棚が計画されたと推測される¹。仮にオーニングに復原する場合、旧保存樹木であるフジの移植又は伐採が必要となる他、強風時にオーニングの破損や、破損したオーニングによるガラス窓等の破損等のリスクが懸念される。

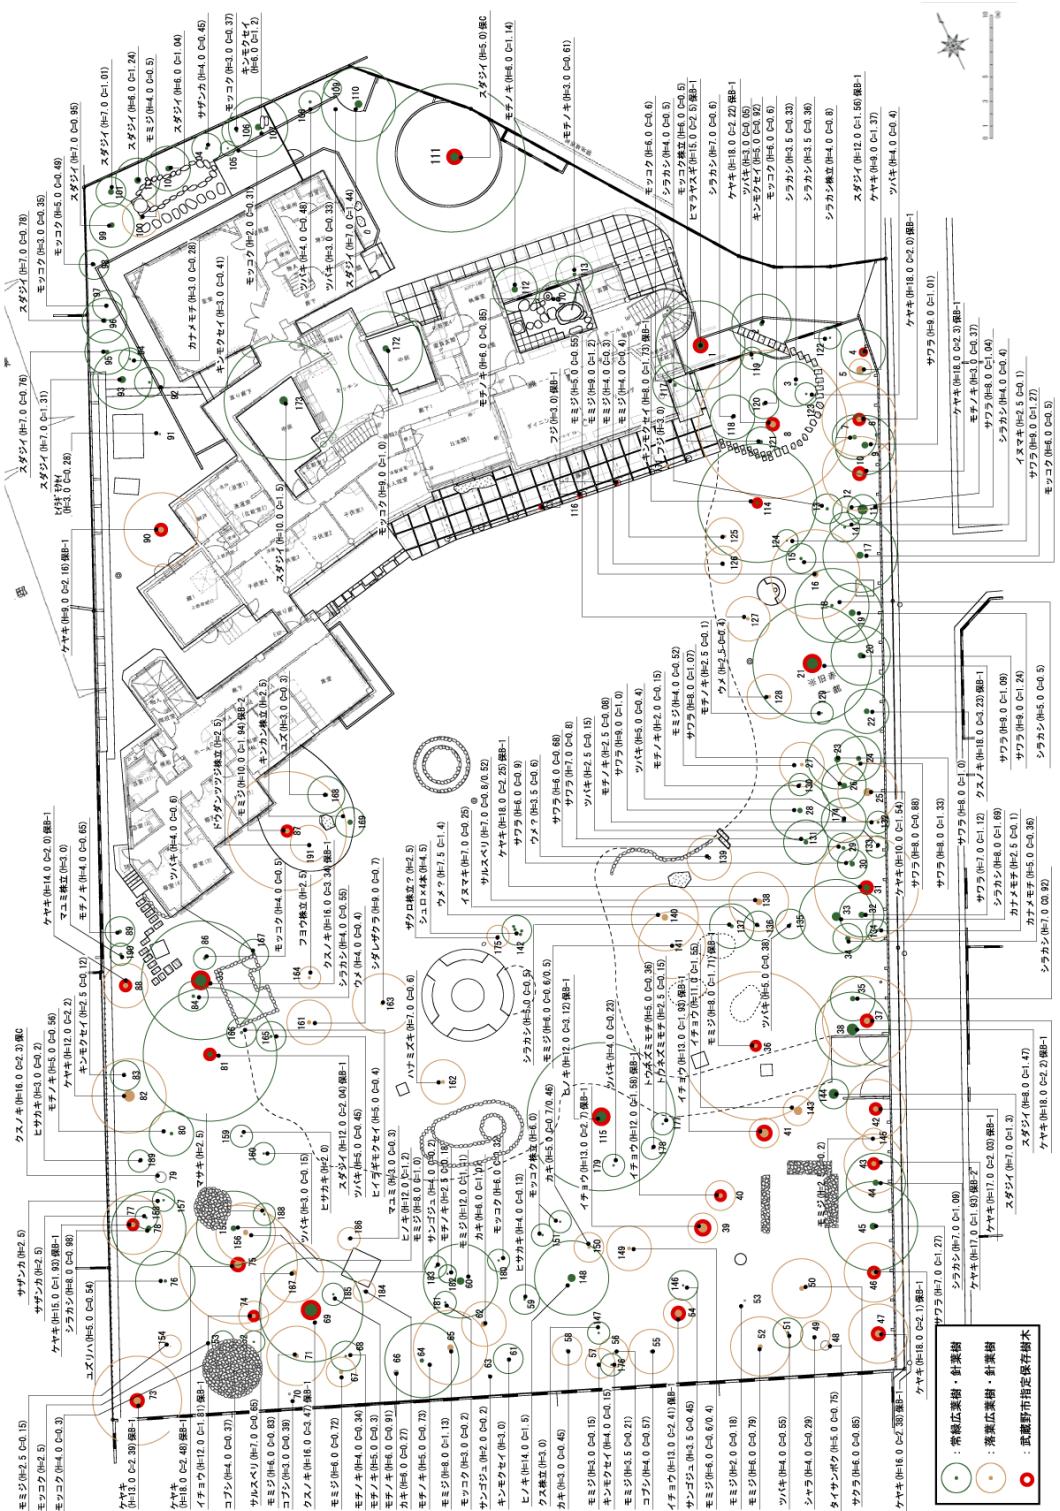
番号	名称	資料番号・ 資料名（所蔵）	資料	備考
⑯	コンクリート塀（東側）	図3-48 令和7年度現況 写真：コンクリート塀（東側） (武藏野市)		<ul style="list-style-type: none"> ・国の登録有形文化財（建造物）の範囲に含まれない。 ・設計図及び竣工時の写真から、竣工当初にあることが確認できる。
		図3-49 令和7年度現況 写真：コンクリート塀（東側） (武藏野市)		
⑯	コンクリート塀（西側）	図3-50 令和7年度現況 写真：コンクリート塀（西側） (武藏野市)		<ul style="list-style-type: none"> ・設計図には記載がなく、竣工時の写真にはこの部分を写したものがないため、竣工当初からあるとは断定できない。

敷地東側に設けられるコンクリート塀(東側)は、設計図及び竣工時の写真から、竣工当初にあることが確認できる。かぶり厚さの不足から鉄筋の発錆に伴う爆裂箇所がみられ、今後詳細な劣化調査・耐震診断が求められる。

区分名	該当箇所	方針
①保存区域	<ul style="list-style-type: none"> ・旧赤星鉄馬邸の周囲 (雨落部分、屋外階段のある部分、テラス及び舗装のある部分) ・敷地東側のコンクリート塀の設置区域 	<p>○防災・管理上必要な施設の設置方針</p> <ul style="list-style-type: none"> ・敷地東側のコンクリート塀は竣工時から存在するため、今後の劣化調査・耐震診断結果に左右されるものの、夜間閉鎖管理することも踏まえて保存する。 ・土地の形質の変更は、復原による整備や防災上必要な場合に限る。 <p>○土地・樹木等の自然に係る景観や環境の保全方針</p> <ul style="list-style-type: none"> ・旧保存樹木は、定期的な剪定管理、診断を行い、適切に保存する。 ・竣工後まもなく設置された藤棚は保存し、竣工時のオーニングは当面復原しない。 ・危険木と判定され、剪定では対応しがたい場合は、伐採・補植する。 ・伐採する場合、文化財（建造物）と周辺住宅への倒木被害等が生じないよう留意する。補植する場合、文化財（建造物）からの眺望に配慮するとともに、文化財（建造物）と周辺住宅に影響がないよう留意する。さらに、文化財（建造物）への視認性、内外空間の連続性を意識した文化財（建造物）の各部屋とのつながり、素材、色彩、高さについて、配慮する。
②保全区域	<ul style="list-style-type: none"> ・旧赤星鉄馬邸の背面北東 (表玄関・内玄関前) 側 ・旧赤星鉄馬邸の南側の庭のうち中央の広がりを持つ芝生広場部分 <p>※旧赤星鉄馬邸の背面北東 (表玄関前) 側及び芝生広場部分は暫定位置とし、事業の進捗に応じて見直し予定</p>	<p>○防災・管理上必要な施設の設置方針</p> <ul style="list-style-type: none"> ・土地の形質の変更や建物及び工作物の撤去や移設を行う際、文化財（建造物）への視認性、内外空間の連続性を意識した文化財（建造物）の各部屋とのつながり、素材、色彩、高さについて、配慮する。 <p>○土地・樹木等の自然に係る景観や環境の保全方針</p> <ul style="list-style-type: none"> ・旧保存樹木は、定期的な剪定管理、診断を行い、適切に保存する。 ・危険木と判定され、剪定では対応しがたい場合は、伐採・補植する。 ・伐採する場合、文化財（建造物）と周辺住宅への倒木被害等が生じないよう留意する。補植する場合、文化財（建造物）からの眺望に配慮するとともに、

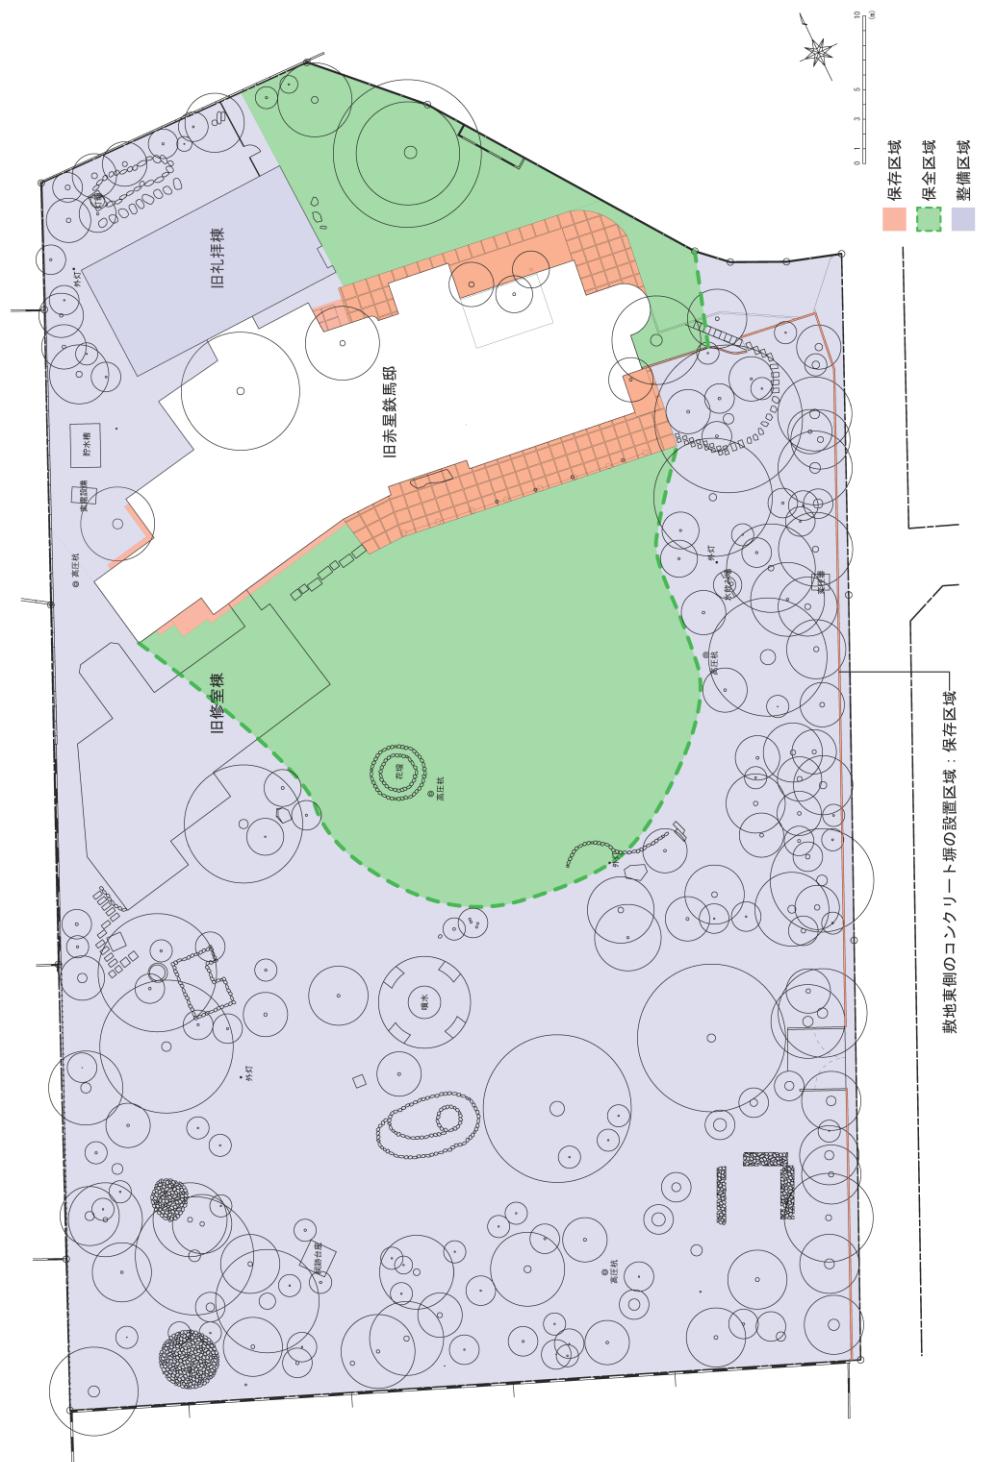
図3-53 区域の区分

区分名	区分	該当箇所
①保存区域	文化財（建造物）を含む区域で、文化財（建造物）を保存するため、土地の形質の変更や建物及び工作物を新たに整備しない。土地の形質の変更は、復原による整備や防災上必要な場合に限る。	<ul style="list-style-type: none">・旧赤星鉄馬邸の周囲（雨落部分、屋外階段のある部分、テラス及び舗装のある部分）・敷地東側のコンクリート塀の設置区域
②保全区域	保存区域に隣接する区域で、歴史的な景観や環境を保全する。この区域内では、土地の形質の変更や建物及び工作物の撤去や移設は、文化財（建造物）の維持管理もしくは防災上必要な場合に限る。	<ul style="list-style-type: none">・旧赤星鉄馬邸の背面北東（表玄関・内玄関前）側・旧赤星鉄馬邸の南側の庭のうち中央の広がりを持つ芝生広場部分 <p>※旧赤星鉄馬邸の背面北東（表玄関前）側及び芝生広場部分は暫定位置とし、事業の進捗に応じて見直し予定</p>
③整備区域	その他の区域で、文化財（建造物）の維持管理もしくは防災上必要な施設の他、活用上必要な建物や工作物も整備を行うことができる。	<ul style="list-style-type: none">・旧赤星鉄馬邸の背面北西側・旧赤星鉄馬邸の背面北東（表玄関前）側のバリアフリー整備を予定している部分・旧赤星鉄馬邸の南側の庭のうち中央の広がりを持つ芝生広場部分の周囲 <p>※旧赤星鉄馬邸の背面北東（表玄関前）側のバリアフリー整備を予定している部分及び芝生広場部分の周囲は暫定位置とし、事業の進捗に応じて見直し予定</p>

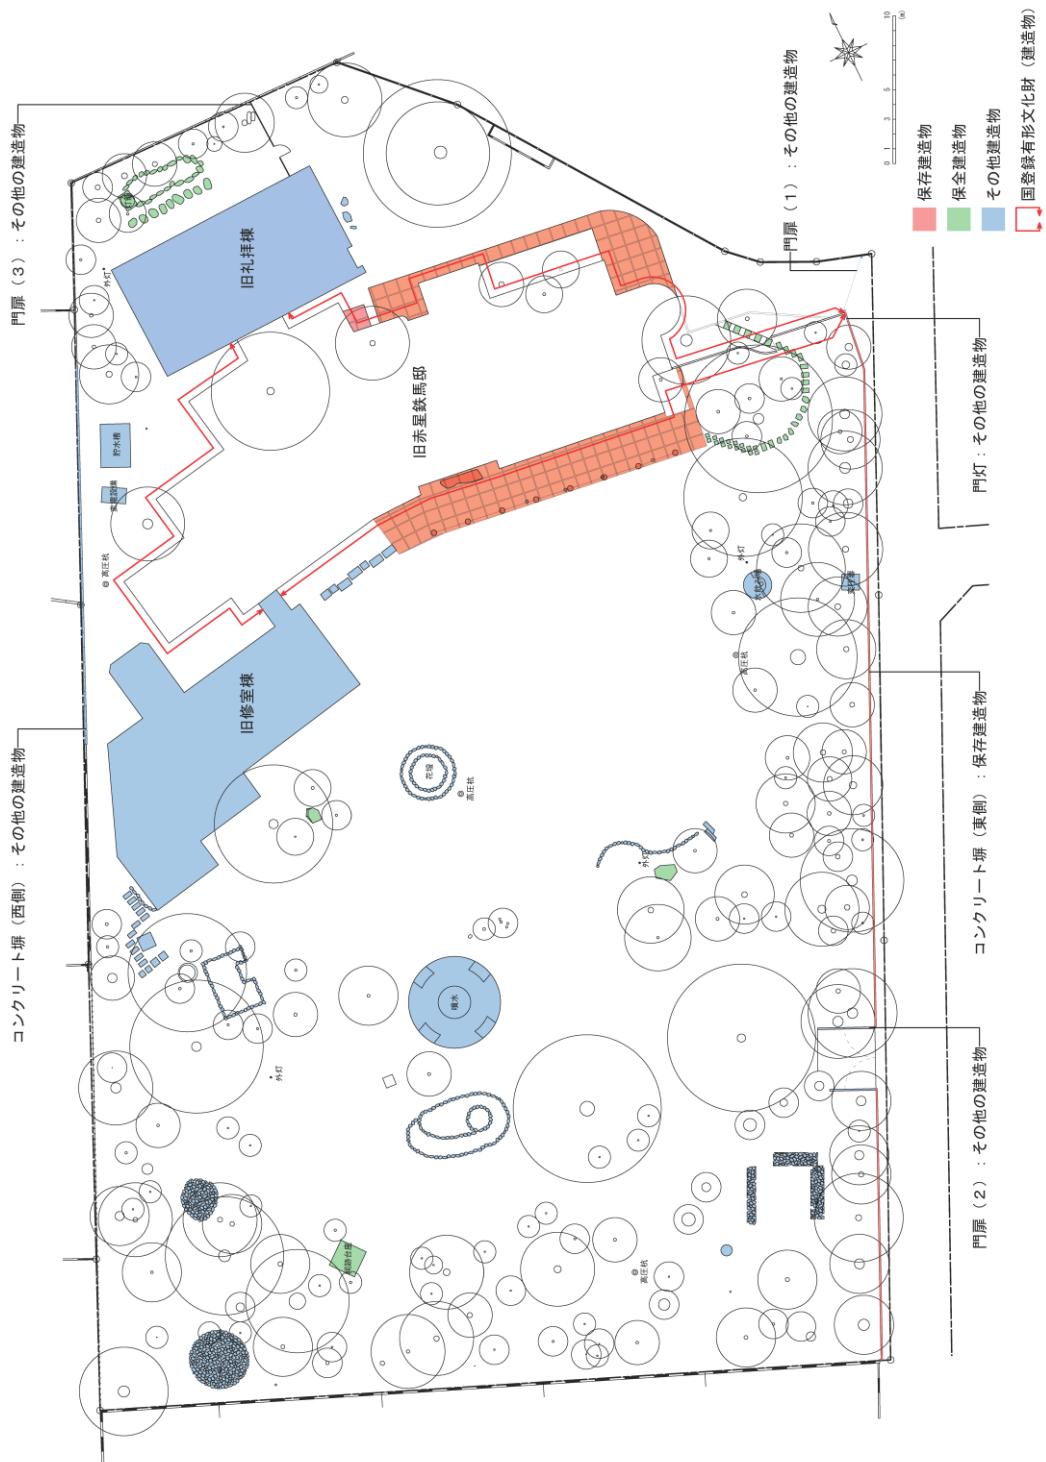
図3-54 建造物の区分

区分名	区分	該当箇所
①保存建造物	文化財（建造物）に準じて保存を図るもの	<ul style="list-style-type: none">・藤棚・舗装（1）・沓脱石・コンクリート塀（東側）（国の登録有形文化財（建造物）登録範囲外）
②保全建造物	保存建造物以外の建造物で、歴史的景観や環境を構成する要素として保全を図るもの	<ul style="list-style-type: none">・灯籠・飛石他・景石（1）（2）・舗装（2）・残置物（4）/祠跡台座
③その他の建造物	将来、更新や修景、撤去を行えるもの	<ul style="list-style-type: none">・旧礼拝棟・旧修室棟・貯水槽・噴水・景石（3）・水飲み場・変電設備・変圧器・門扉（1）（2）（3）・外灯・門灯・舗装（3）（4）・玉石縁石（1）（2）（3）・玉石縁石/花壇・残置物（1）（2）（3）/玉石・残置物（5）/土管・残置物（6）/御影加工石・コンクリート塀（西側）

区分名	該当箇所	方針
① 保存建造物	<ul style="list-style-type: none"> ・藤棚 ・舗装（1） ・沓脱石 ・コンクリート塀（東側） (国の登録有形文化財（建造物）登録範囲外) 	<ul style="list-style-type: none"> ・材料自体を保存して現状の形式を保持することを原則とする。 ・有効な活用のために部分または部位を限って行う行為、又は、科学的根拠に基づく復原であって文化財的価値を向上させる目的で行う行為については現状の形式を変更できるものとする。 ・保存区域に位置するコンクリート塀（国の登録有形文化財（建造物）登録範囲外）は、今後の劣化調査・耐震診断結果に左右されるものの、竣工時から存在することや夜間閉鎖管理することを踏まえて残すこととする。（再掲）
②保全建造物	<ul style="list-style-type: none"> ・灯籠・飛石他 ・景石（1）（2） ・舗装（2） ・残置物（4）/祠跡台座 <p>※来歴が不明であり、今後の調査結果により区分を見直す必要のあるものを含む</p>	<ul style="list-style-type: none"> ・原則として、位置・規模・形態・材料・意匠・色彩を保全する。
③その他の建造物	<ul style="list-style-type: none"> ・旧礼拝棟 ・旧修室棟 ・貯水槽 ・噴水 ・景石（3） ・水飲み場 ・変電設備 ・変圧器 ・門扉（1）（2）（3） ・外灯・門灯 ・舗装（3）（4） ・玉石縁石（1）（2）（3） 	<ul style="list-style-type: none"> ・歴史的景観や環境を損なわないことを原則として位置・規模・色彩・その他の修景の方針を定める。 ・管理事務所機能等のための諸室として活用するため、旧礼拝棟は改修する。 ・内外空間の連続性を意識した各室と庭のつながりをもった配置計画や、水平ラインと陰影を強調した南側正面の外観デザインに文化財としての重要な価値があるため、内外空間の連続性を阻害している旧修室棟は必要な記録を残したうえで解体する。 ・貯水槽の主要構造部（躯体部分）は竣工時か
