## 建替えの必要性

平成 17 年度に、クリーンセンターの維持管理状況調査を実施し、施設の精密機能検査と、その結果を踏まえた施設の更新についての検討を行っています。

この中で、以下に示す事由により平成 26 年度を目安として建替えの検討を進めることとしています。

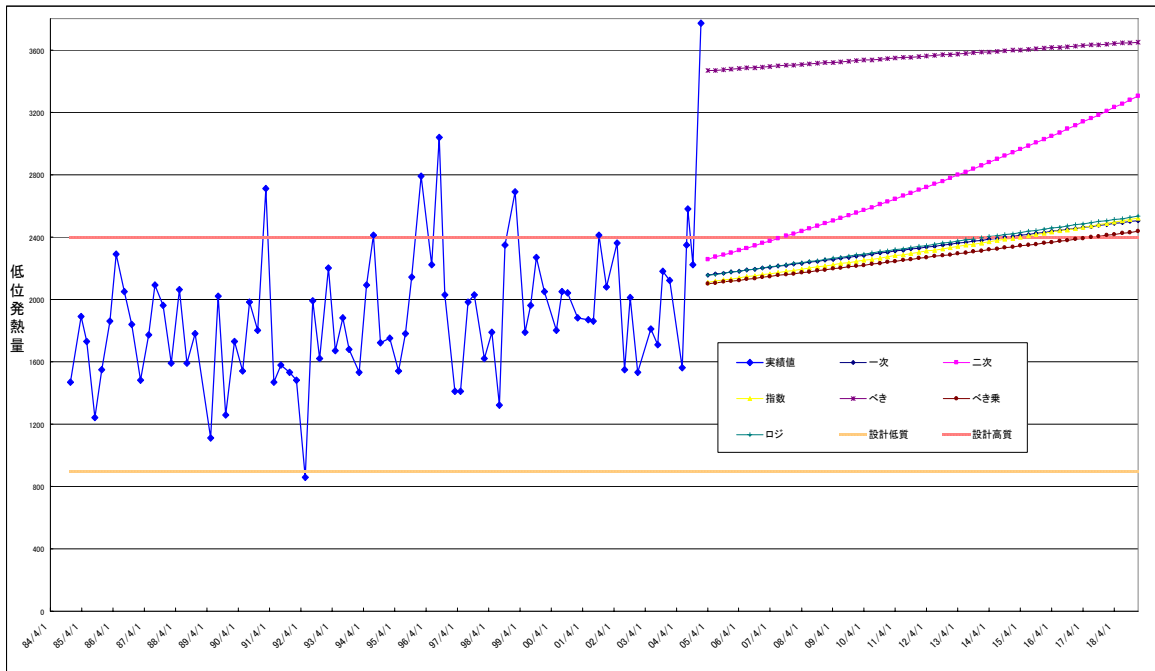
図 ごみ質（低位発熱量）の将来予測

推計による将来予測においては、平成 26 年～29 年以降に平均低位発熱量が施設

の設計値を上回るという結果となり、高カロリーごみの焼却による耐火物への影響が考えられ、補修頻度が高くなることが想定されます。また、施設全体をごみ質の高質化に対応させるための、誘引排風機、ボイラ、冷却塔、バグフィルタ、白煙防止装置等の主要設備の個々の能力（容量）の増加を前提にした機器改善（更新）を行うことは、現施設の建屋の制約（高さが足りない）から困難であると考えられます。
