## 国登録有形文化財（建造物）旧赤星鉄馬邸 保存活用計画（素案）

### 〈概要版〉

令和7(2025)年12月

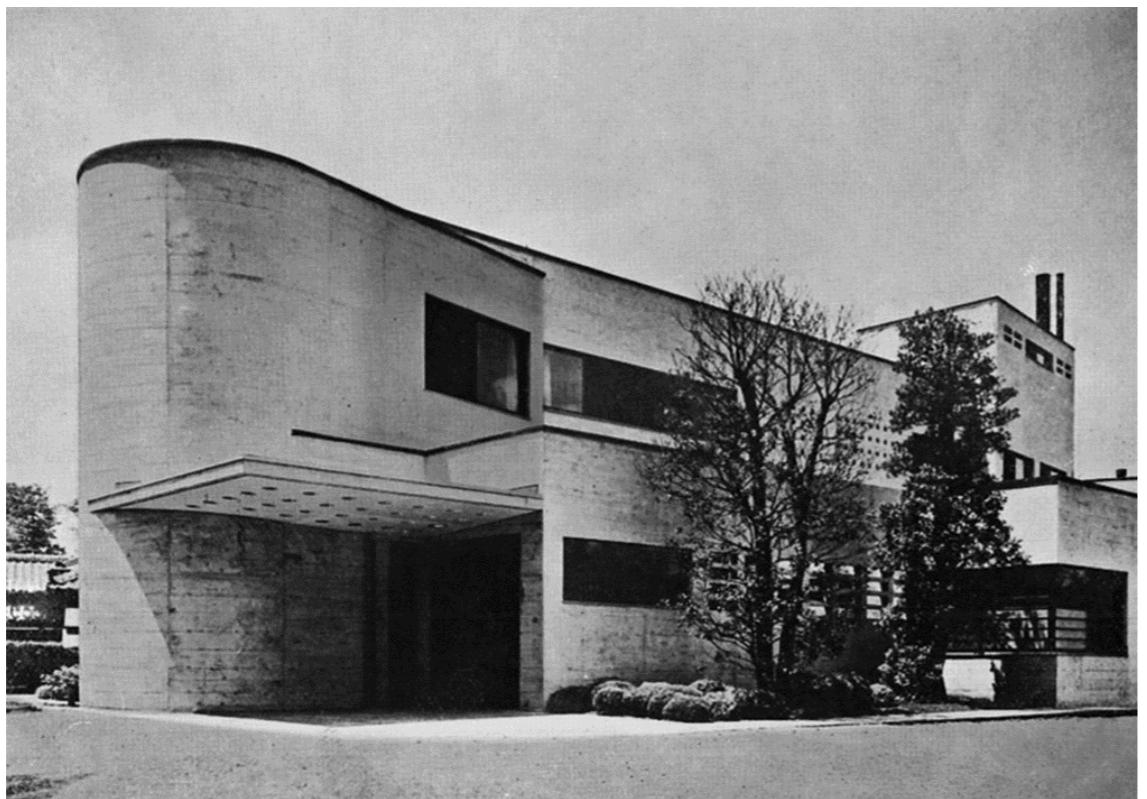
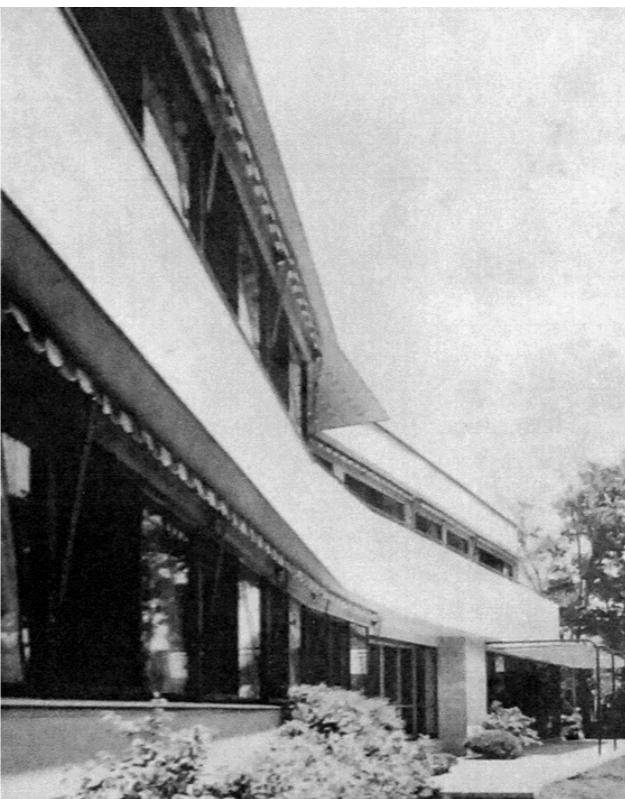
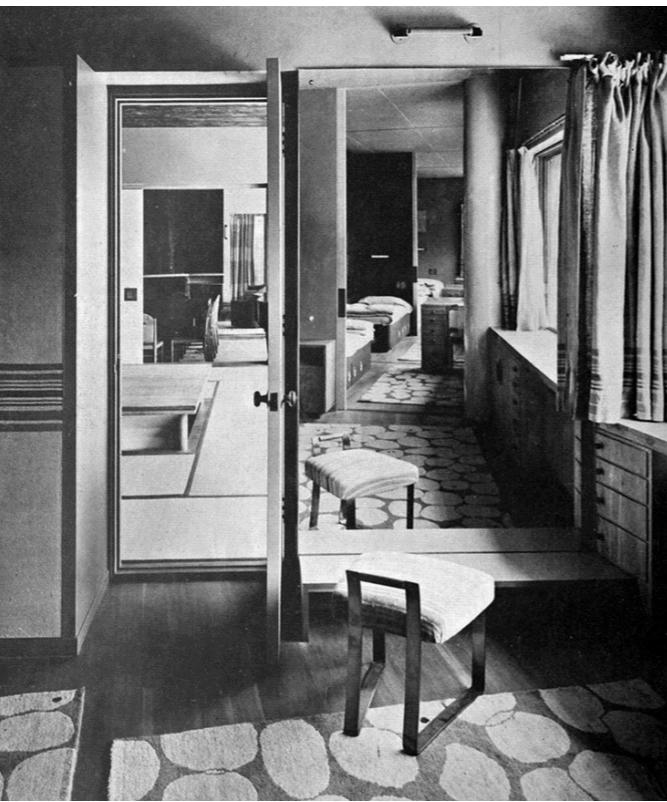
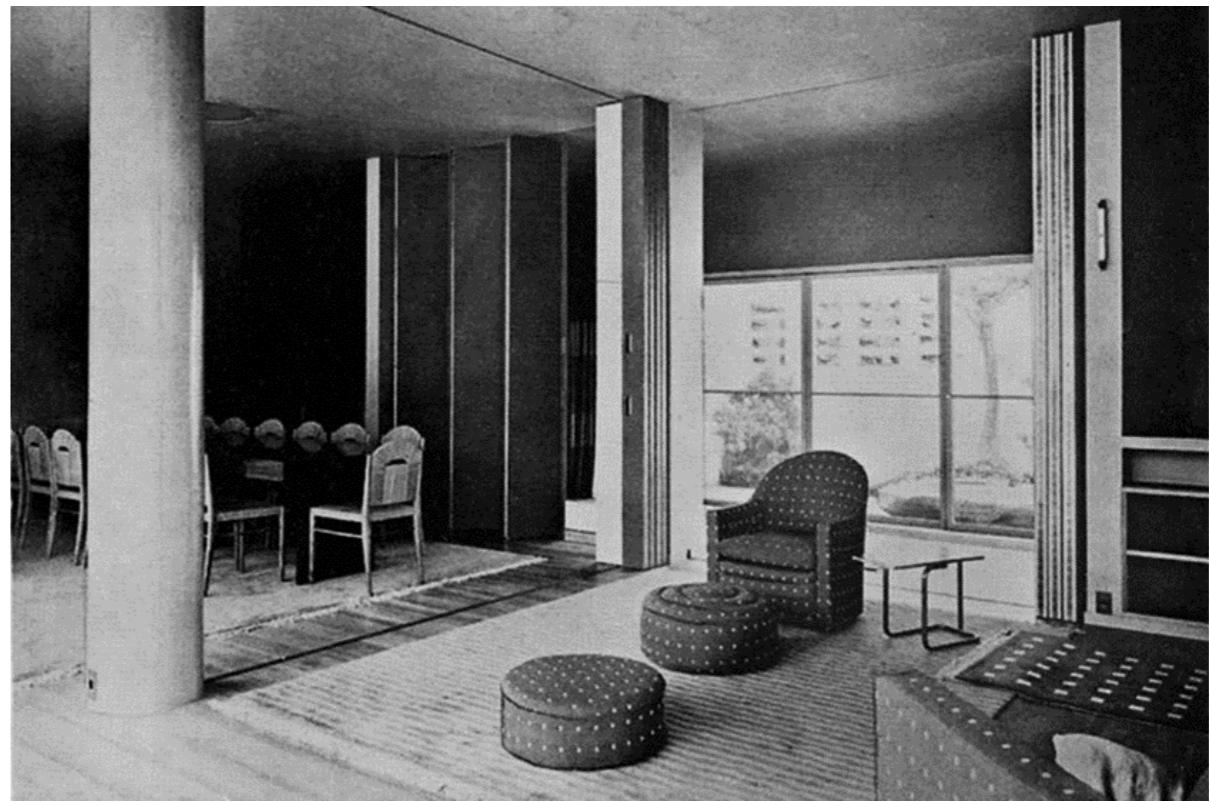
RESIDENCE  
FOR MR. T. AKABOSHI

出典: 「アントニン・レーモンド作品集 1920-1938」  
城南書院(1935年)  
「新建築」1935年掲載資料  
「The Architectural Record」

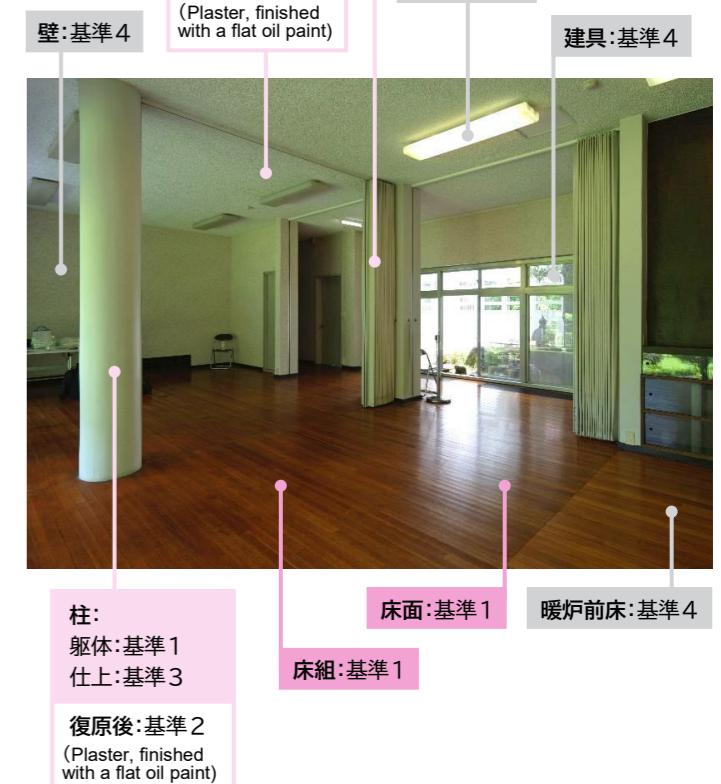
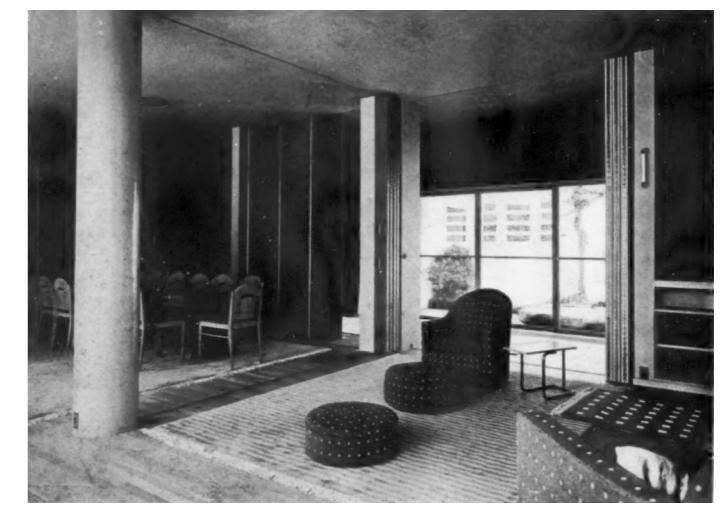
#### 1階 居間・食堂【保存部分】③西・北面

仕切り壁: 基準4

復原後: 基準2

照明: 基準4

建具: 基準4

竣工当時の居間・食堂（「The Architectural Record」より）

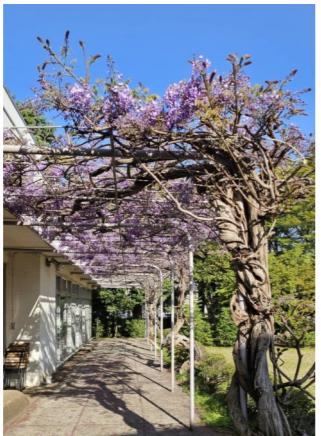
###### ① 藤棚

現在、居間・食堂・日本間前にはオーニング支柱を利用した藤棚が設けられており、フジは旧保存樹木の1つとなっている。

竣工当初はオーニングが設置されていたが、仮にオーニングに復原する場合、旧保存樹木であるフジの移植又は伐採が必要となる他、強風時にオーニングの破損や、破損したオーニングによるガラス窓等の破損等のリスクが懸念される。

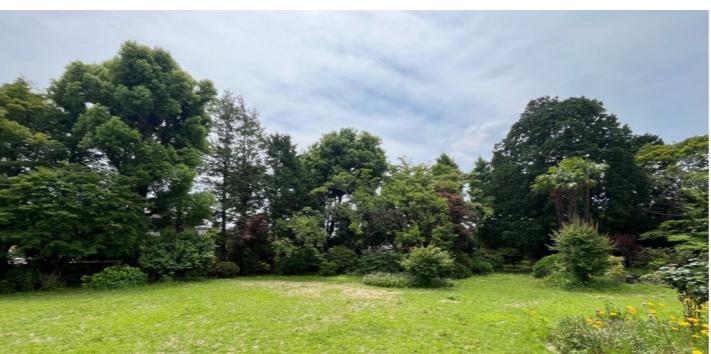
令和5(2023)年に敷地内の32本の旧保存樹木に対して樹木診断が行われ、そのうち2本が“C”(不健全)、2本が“B2”(著しい被害が見られる)、28本が“B1”(注意すべき被害が見られる)と判定された。

健康状態や道路・隣地等との位置関係、密度の問題から、文化財（建造物）及び隣地に危険を及ぼすおそれのある樹木も見られ、今後の整備に合わせて、適切な剪定管理、補植、また安全に問題がある場合には伐採が必要と考えられる。

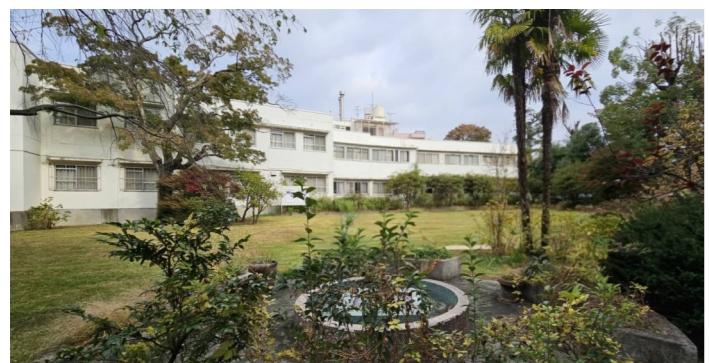
#### ② 旧修室棟及び旧礼拝棟

旧修室棟及び旧礼拝棟は、ナミュール・ノートルダム修道女会による取得後に建設された。

旧修室棟は、旧赤星鉄馬邸の西側を大きく隠し、庭園からの眺望や、レーモンド建築の特徴である内外空間の連続性の妨げになっている。

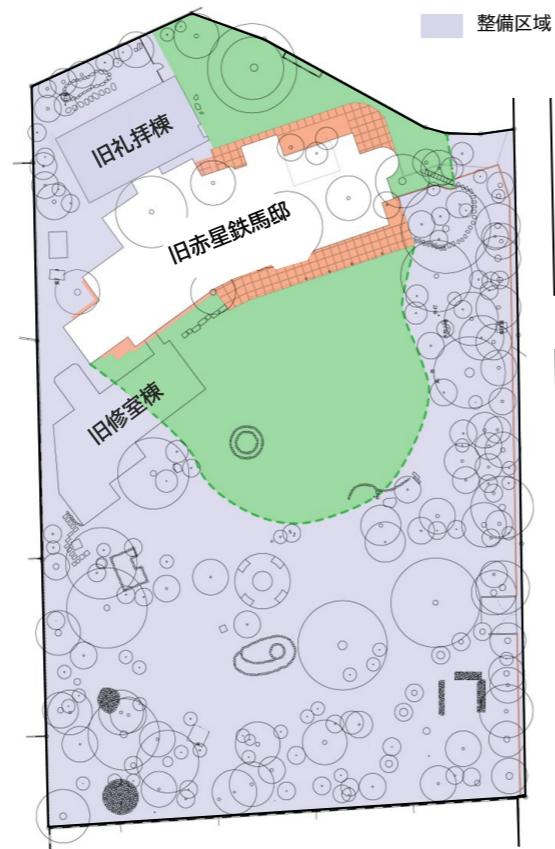
#### 環境保全区域の区分

文化財（建造物）と一体的な保全を図る周囲の環境は、現況の整備状況、防災の観点、視認性等の景観特性の観点に基づき以下の通り区分する。

- 保存区域
- 保全区域
- 整備区域

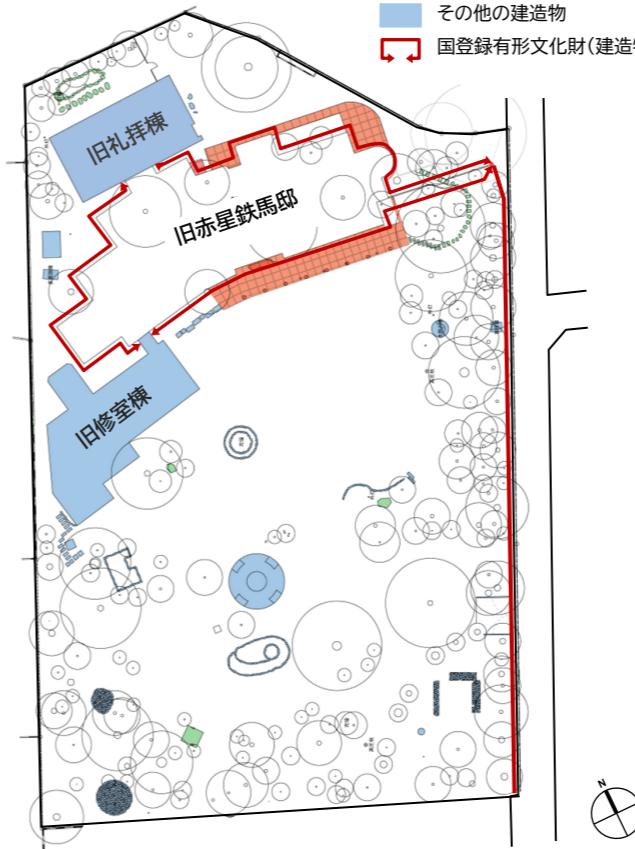
#### 建造物の区分

計画区域内に所在する文化財以外の建造物について、現況の整備状況、防災の観点、視認性等の景観特性の観点に基づき以下の通り区分する。

- 保存建造物
- 保全建造物
- その他の建造物
- 国登録有形文化財（建造物）

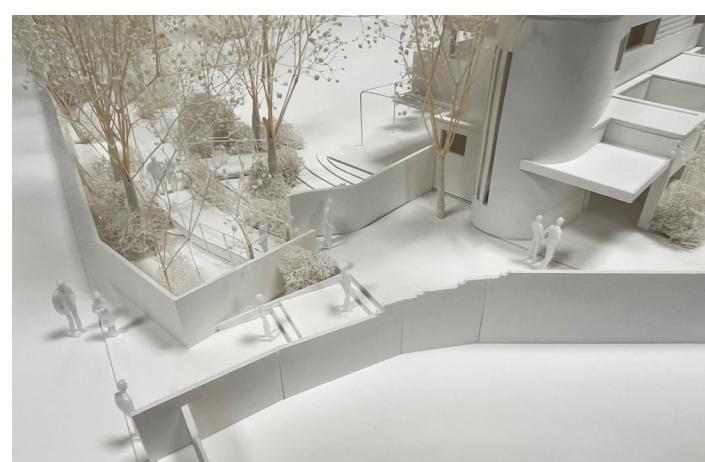
アプローチ動線の検討案（検討模型）
