## 第2章 保存管理計画

### (3) 本計画における部分・部位の設定

#### 1) 部分の設定

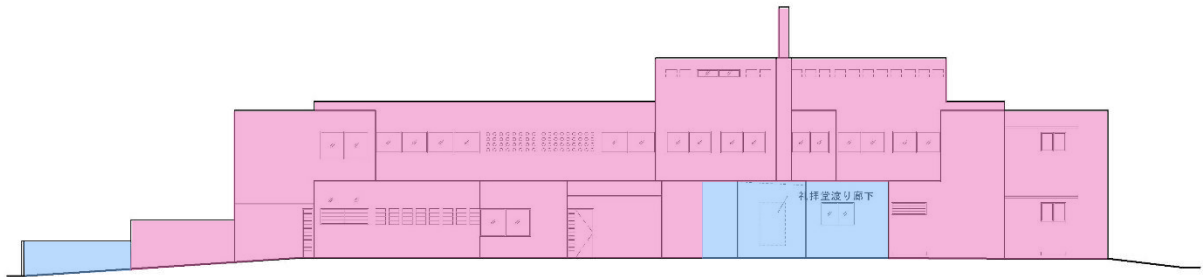
北側立面図

- 保存部分（復原整備後を保存する部分も含む）
- 保全部分
- その他部分
